restauro archeologico

Conoscenza, conservazione e valorizzazione
del patrimonio architettonico
Rivista del Dipartimento di Architettura
dell'Università degli Studi di Firenze

1 | 2025

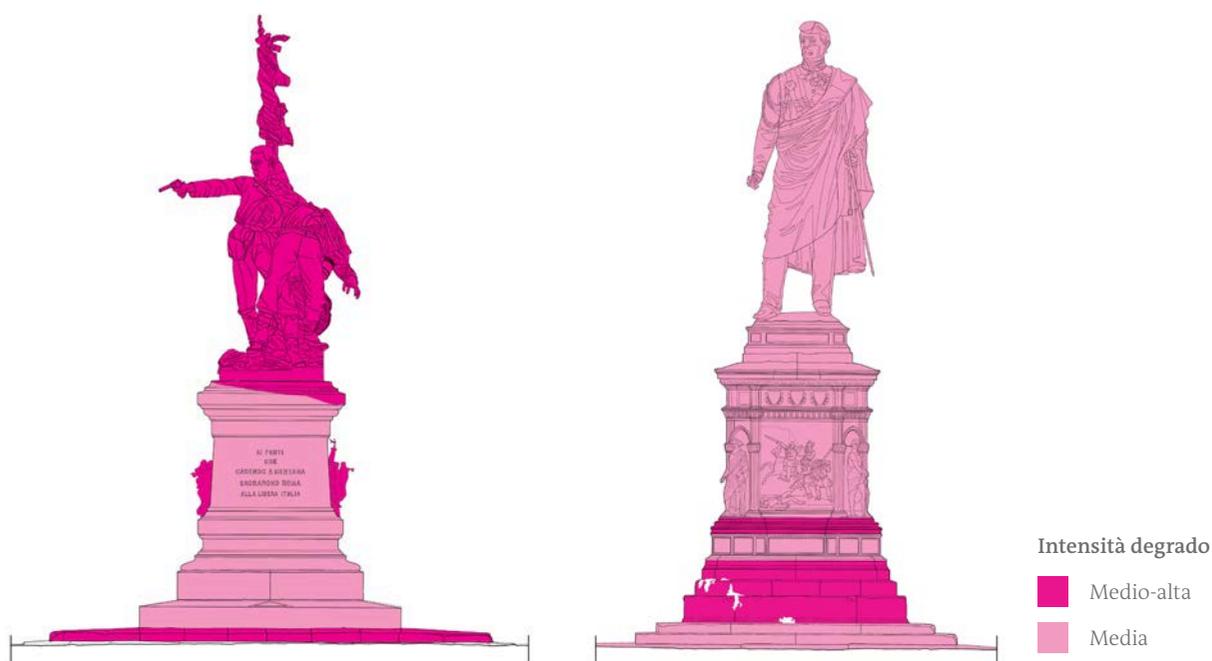
Fig. 3
 Firenze, Monumento ai Caduti di Mentana (sinistra), Monumento a Manfredo Fanti (destra), analisi dei degradi (elaborazione P. Bordoni, A.L. Petracchi).

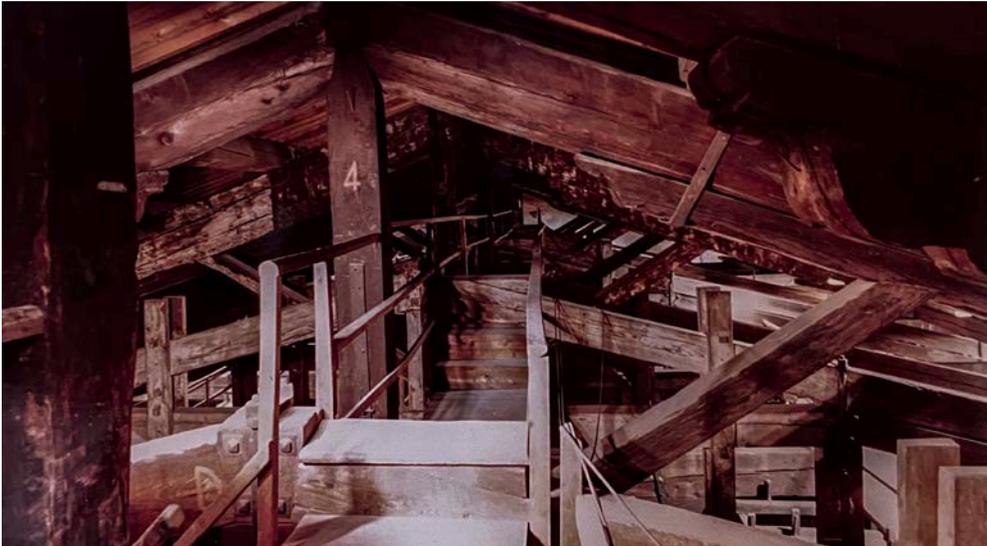
Fig. 5
Firenze, Palazzo Vecchio, dettagli della struttura lignea a supporto della copertura del Salone dei Cinquecento (Archivio Corrente – Ufficio Belle Arti, n.n.).

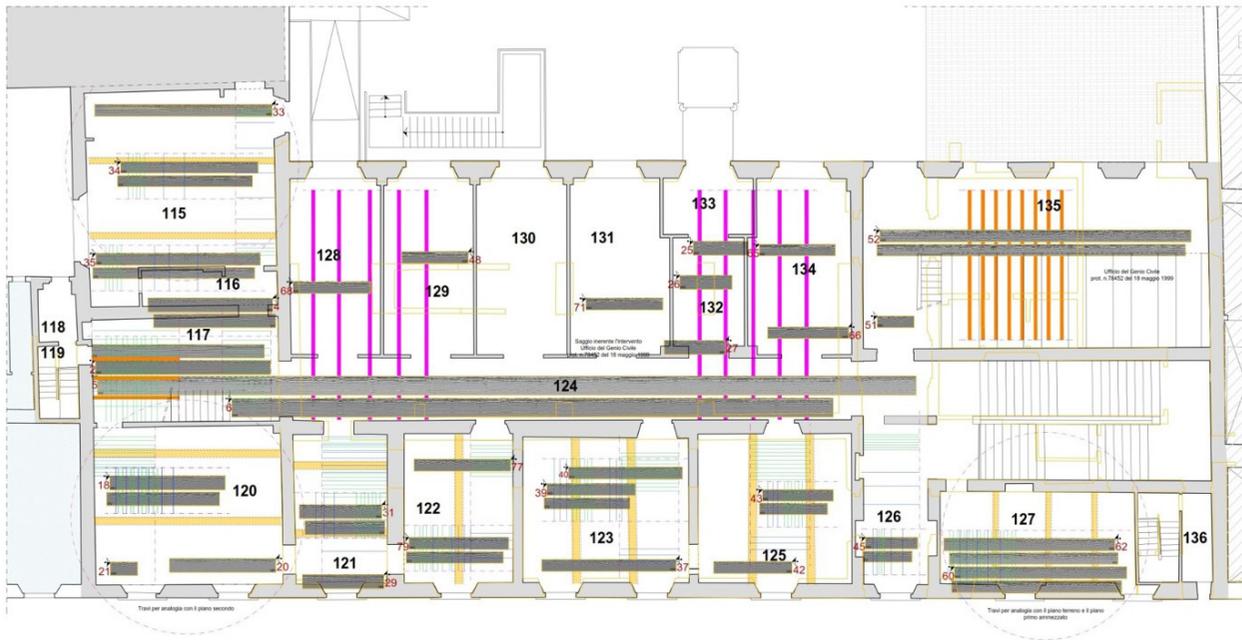
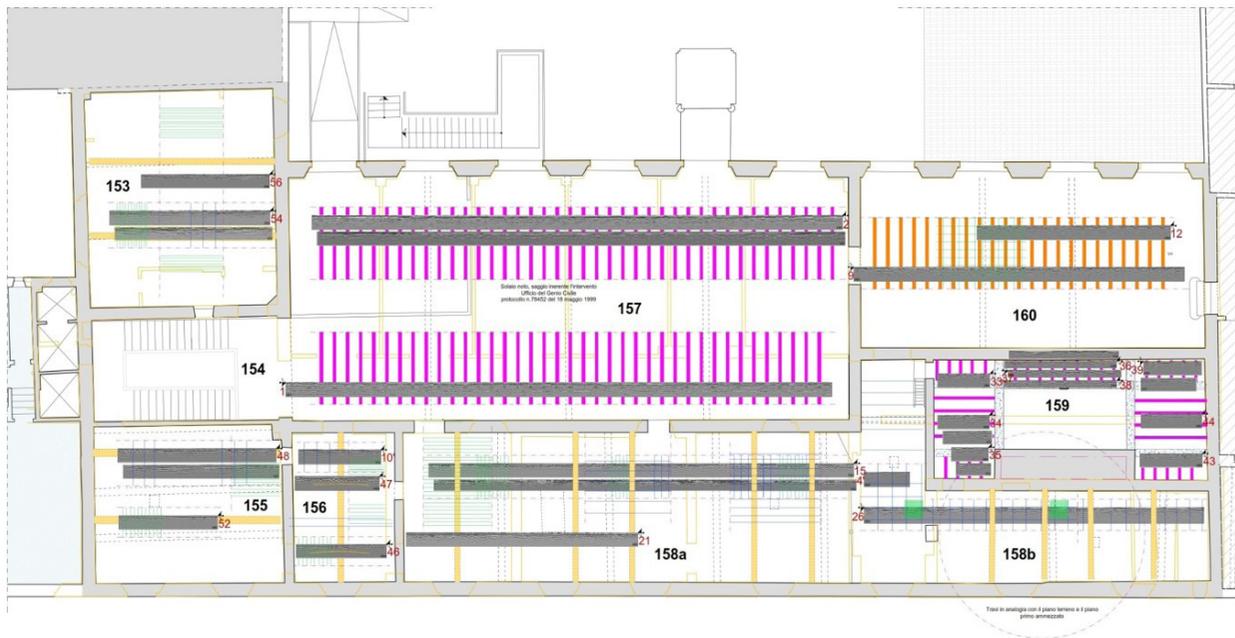
Fig. 5
 Schema delle indagini georadar sui solai dei vari piani stanza per stanza (elaborazione B. Paoletti).
 a) Indagini georadar piano primo
 b) Indagini georadar piano secondo

Le indagini Georadar sono state le più diffuse ed hanno riguardato tutte le pareti ed i solai, dando ottimi riscontri conoscitivi, in particolare riguardo agli impalcati.

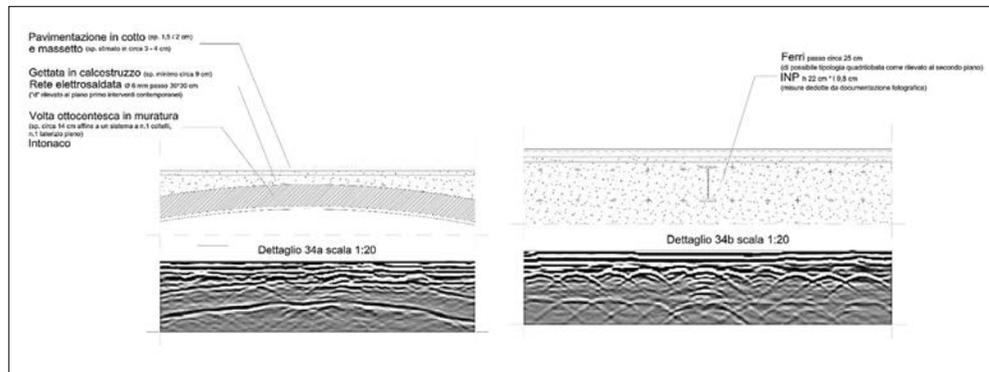
Fig. 6
 Esempi di interpretazione stratigrafica della struttura degli impalcati presenti (elaborazione B. Paoletti).

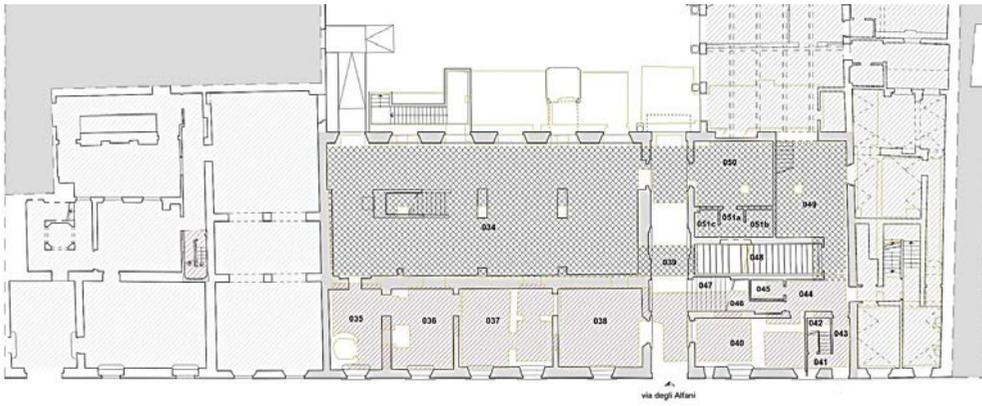
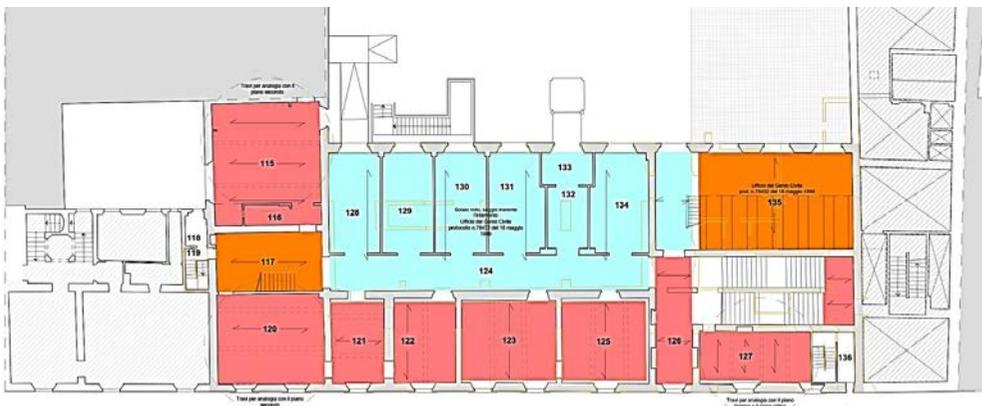
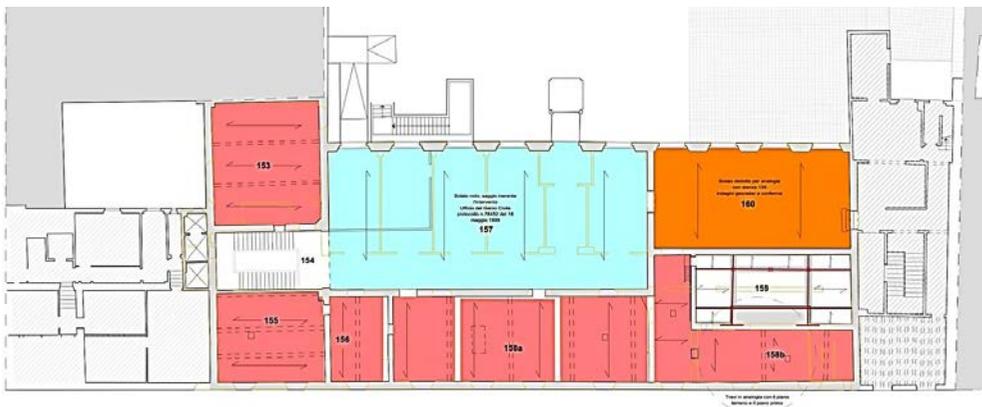
Fig. 7
 Attribuzione dei vari solai per
 i vari piani (elaborazione B.
 Paoletti).
 a) Piano terreno
 b) Piano primo
 c) Piano secondo
 d) Legenda

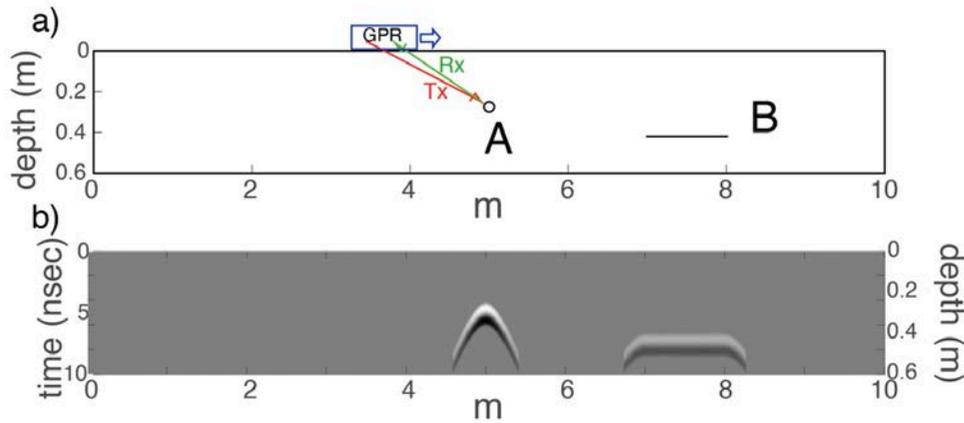
Fig. 2
Schematizzazione della procedura di acquisizione dati GPR con scansione lineare dell'antenna su una superficie piana (a) e radargramma sintetico (b) prodotto da due riflettori con simmetria puntiforme (A) e lineare (B).

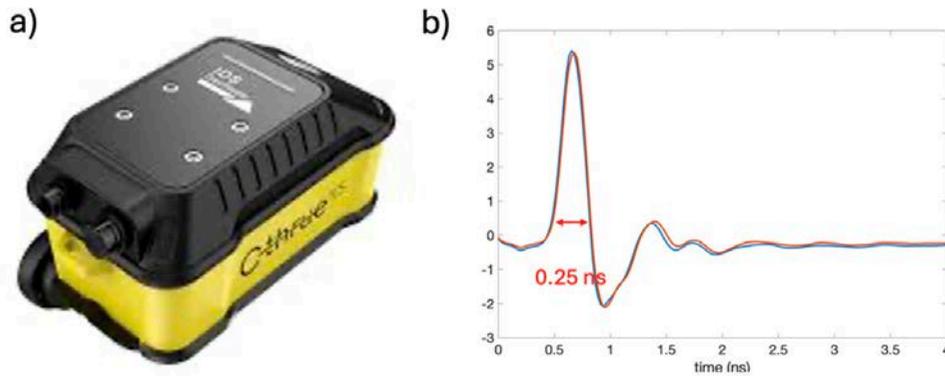
Fig. 3
Georadar C-Thru XS (a) ed esempio dell'impulso trasmesso e registrato dall'antenna ricevente (blu) mantenendo il georadar sospeso in aria, senza che quindi ci siano riflessioni da parte di superfici esterne. La traccia rossa è ottenuta come la blu ma interponendo un blocco di polistirolo (vedi Figura 6).

La Figura 5 rappresenta una schematizzazione del problema e della soluzione proposta. Nei tre esempi si propone una stratigrafia che determina 3 riflessioni, dalla superficie (rosso tratteggiato), da un contatto tra due tipologie di materiale (ad esempio intonaco/intonaco, verde tratteggiato) e da un contatto tra materiale ed aria (blu tratteggiato) che potrebbe rappresentare un'intercapedine nel supporto e che determina in termini di onda elettromagnetica un'inversione nella polarità del segnale riflesso. In tutti i casi il segnale risultante (traccia nera) risulta dalla somma dell'impulso diretto (nero tratteggiato) e gli impulsi riflessi. Nel caso rappresentato in Figura 5a, dove gli strati sono sufficientemente spessi, le due riflessioni sono sufficientemente chiare a rimuovere l'impulso diretto (Dewow) non determinerebbe perdita di informazione. Nel caso descritto in Figura 5b, dove si considerano spessori ridotti, si osserva come le riflessioni si perdano dentro l'impulso diretto, mostrando come la sua rimozione determinerebbe una significativa perdita di informazione e precluderebbe la possibilità di ricostruire la stratificazione reale. Questo risulterebbe invece possibile se si interponesse tra il georadar e la superficie uno spessore noto di materiale trasparente alle onde elettromagnetiche (Figura 5c). Per lo studio sperimentale dei supporti murari alle pitture murali di Giotto nella Cappella Bardi della Basilica di Santa Croce a Firenze abbiamo quindi utilizzato un blocco di polistirolo dello spessore di 4 cm, interposto tra il radar e la muratura. Test preliminari mostrano infatti come questo non modifichi l'impulso principale, suggerendo che possa essere considerato trasparente per l'onda elettromagnetica (Figura 3b).

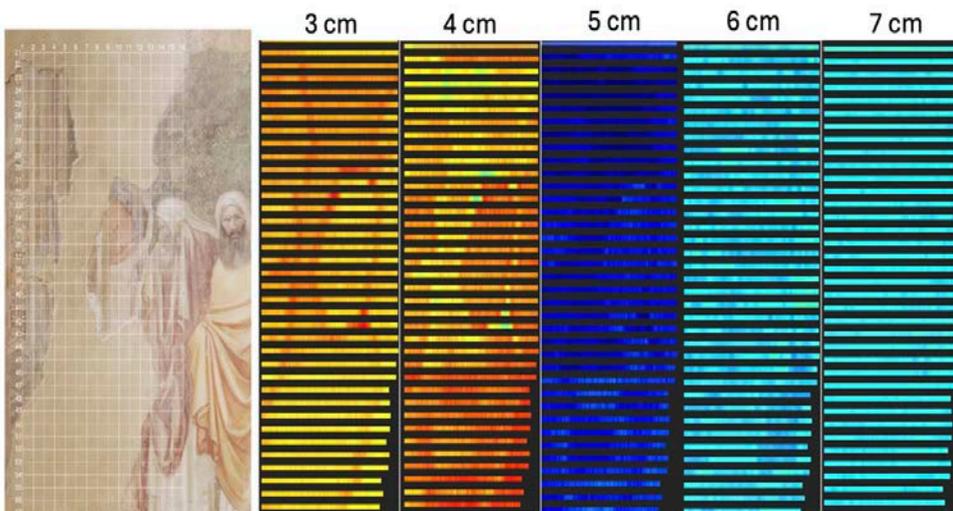
Fig. 4
Esempio di acquisizione a griglia con C-Thru XS su una porzione della pittura muraria e indagine tomografica corrispondente (realizzata con il software IQmaps), che ben evidenzia la lacuna (fino a 4 cm di profondità dalla superficie della parete) e la muratura omogenea oltre 6 cm di profondità.

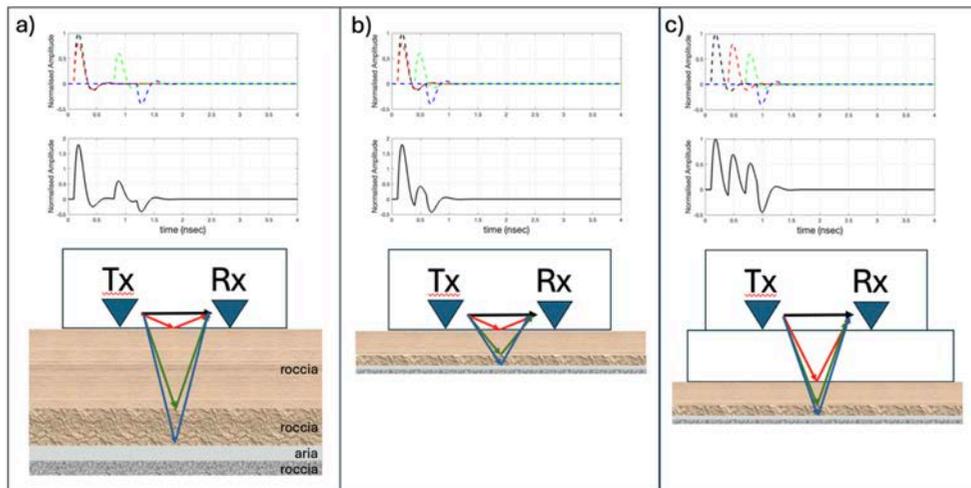
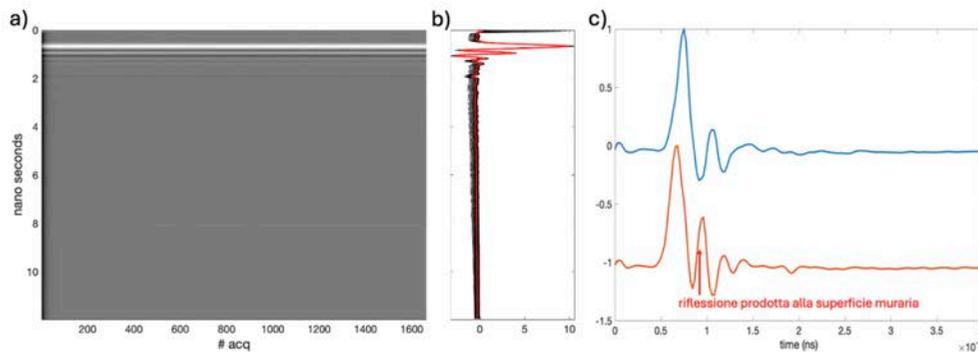
Fig. 5
Schematizzazione dei vari impulsi di riflessione (tracciati tratteggiati in alto) e del tracciato risultante (traccia nera) in relazione a varie stratigrafie e interponendo un blocco di polistirolo tra georadar e su-perficie da analizzare (c).

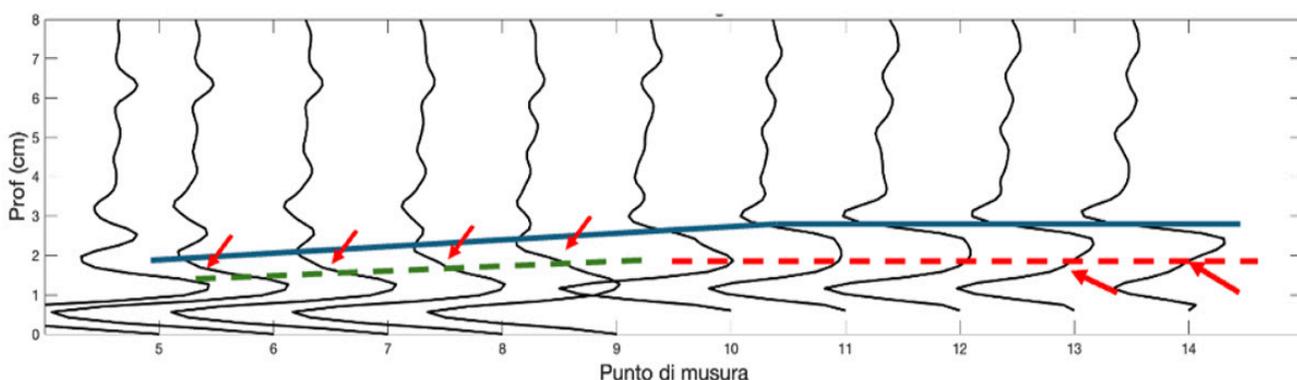
Inoltre, per massimizzare il rapporto segnale rumore abbiamo effettuato misure puntuali, svincolate dall'encoder a ruota, acquisendo dati nello stesso punto per un intervallo di tempo di 10 sec (Figura 6a) e ottenuto il tracciato medio come somma dei singoli tracciati acquisiti (Figura 6b).

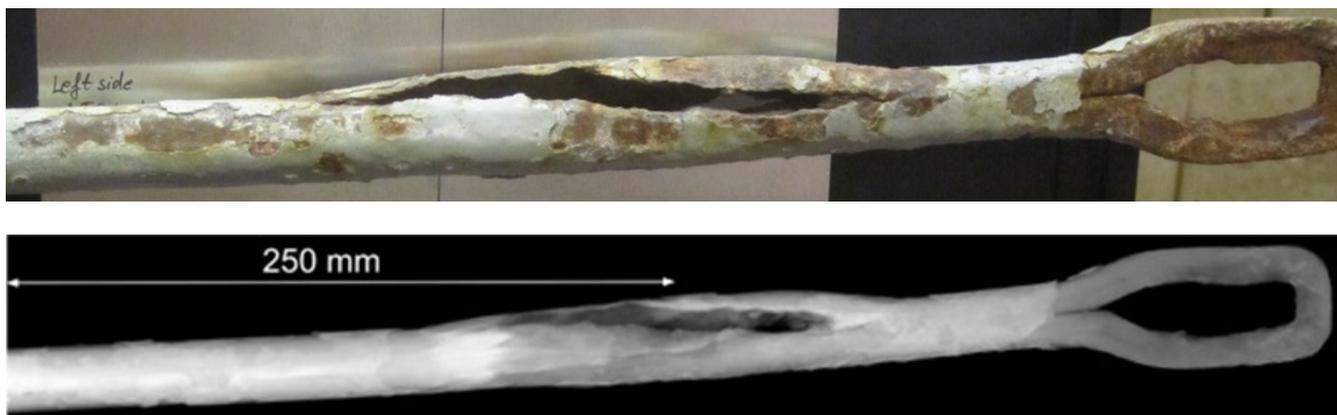
Fig. 3
Catena (esterna al Duomo di Milano), fotografia -immagine in alto e radiografia con neutroni -immagine in basso, dove alcune fratture interne sono ben visibili (credit Veneranda Fabbrica e BNC, Budapest).

Le catene del Duomo di Milano sono degli elementi di rinforzo (contro le spinte laterali) applicate tra le colonne a circa 30 metri di altezza. Essendo stati posizionati in opera più di 500 anni fa, sono comunque soggetti a degrado, e una catena nel 2012 è stata trovata una catena rotta, che è stata sostituita con una catena di fabbricazione recente. La catena originale è diventata oggetto di studio tramite diverse tecniche di analisi (anche da parte del Politecnico di Milano, che coordina varie azioni di monitoraggio del Duomo di Milano).

Dopo una campagna di misura presso il centro ISIS-RAL (UK) di una porzione di questa catena fratturata (lunga 80 cm, per una sezione di 8cm x 8cm), sono stati eseguiti ulteriori esperimenti di imaging di neutroni termici sulla stazione di imaging RAD del Centro Neutroni di Budapest su un cuneo (coevo alla catena sostituita) e ad altre catene di ferro. I dettagli di questi esperimenti sono stati pubblicati (Di Martino et al. 2018b) ed alcuni dettagli sono visibili nella figura 2. Nella figura 2a due difetti del cuneo di ferro sono indicati dalle frecce. La crepa contrassegnata da A era visibile a occhio nudo; la crepa contrassegnata da B era invece nascosta. Quest'ultima dev'essere quindi posizionata nella parte interna del corpo di ferro, in questo caso più o meno perpendicolarmente alla superficie.

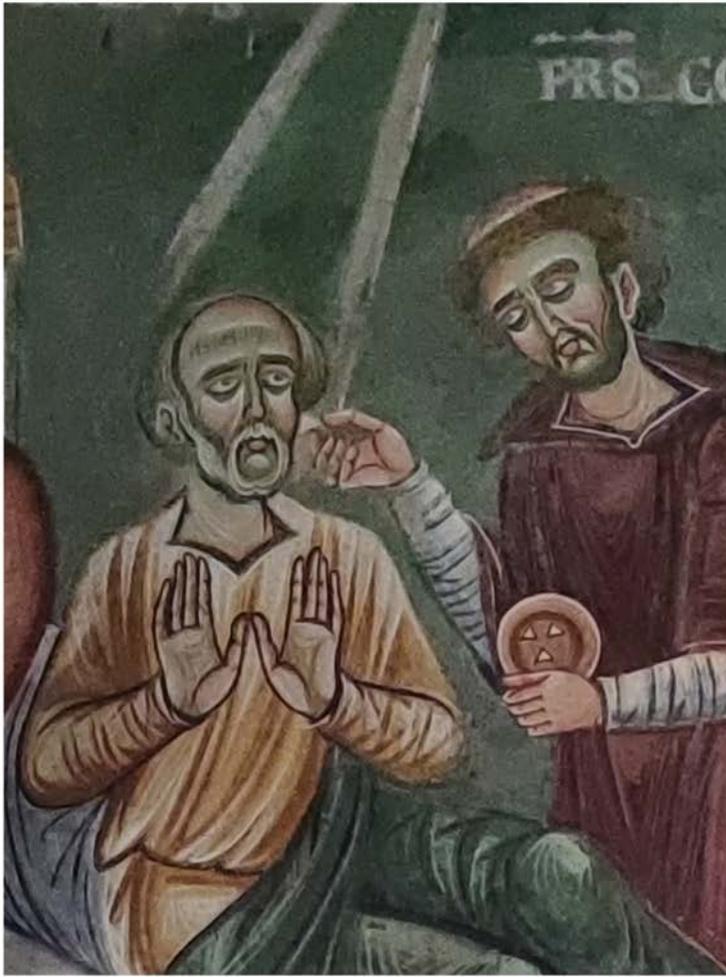
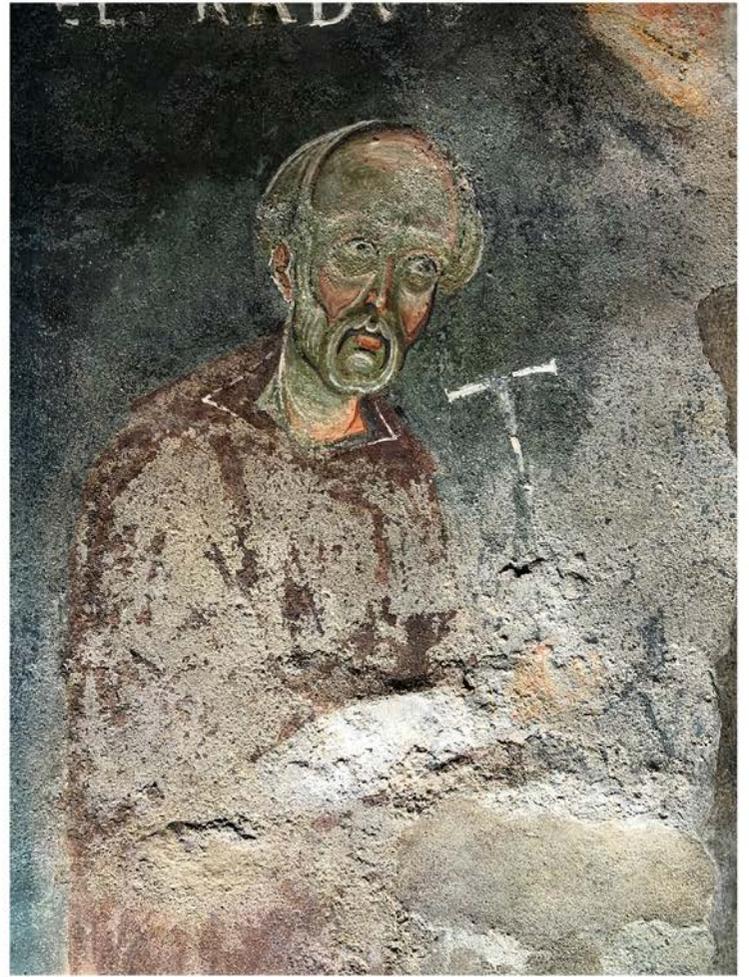
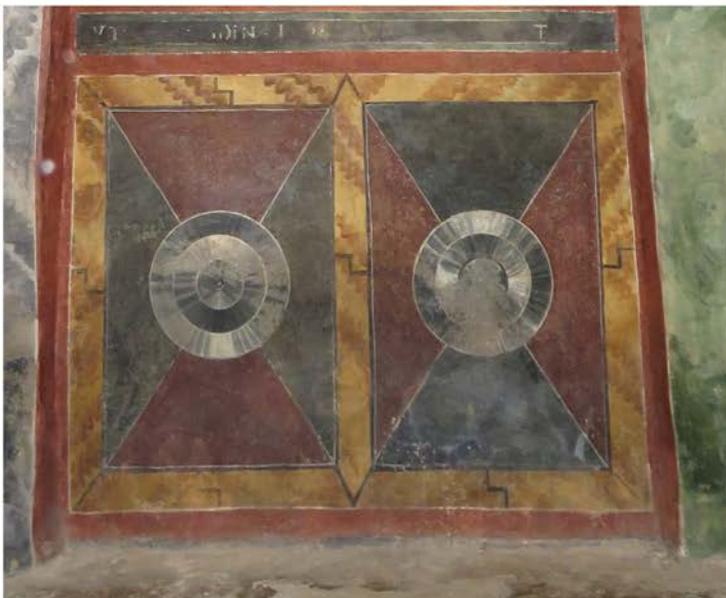
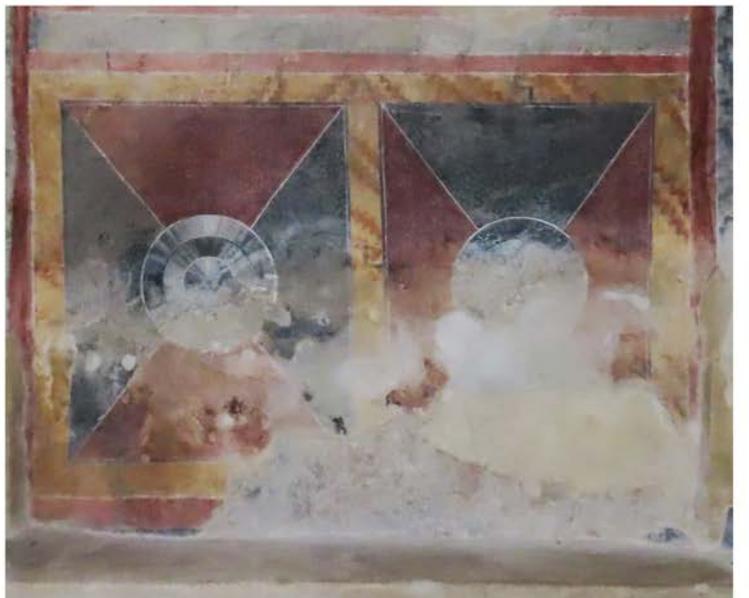
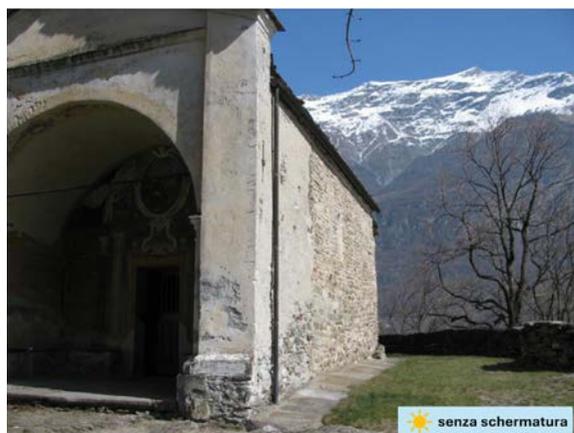
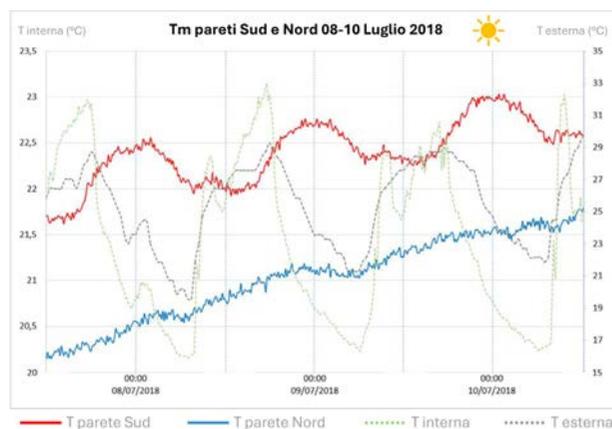
Fig. 6
Cappella di Sant'Eldrado.
Parete sud senza e con
sistema di schermatura.
Grafici delle temperature
di parete interne (foto
LabDIA, 2018, 2024).

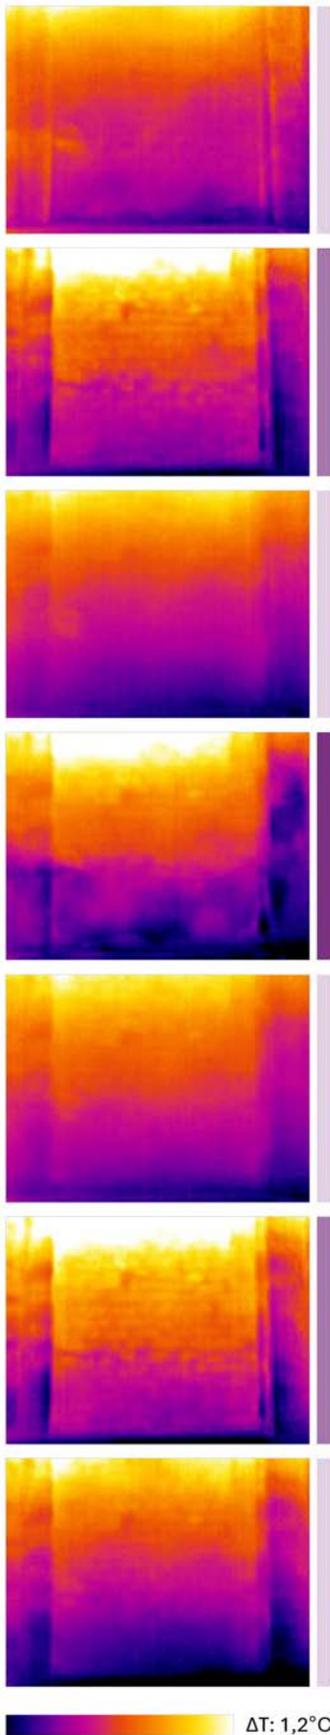
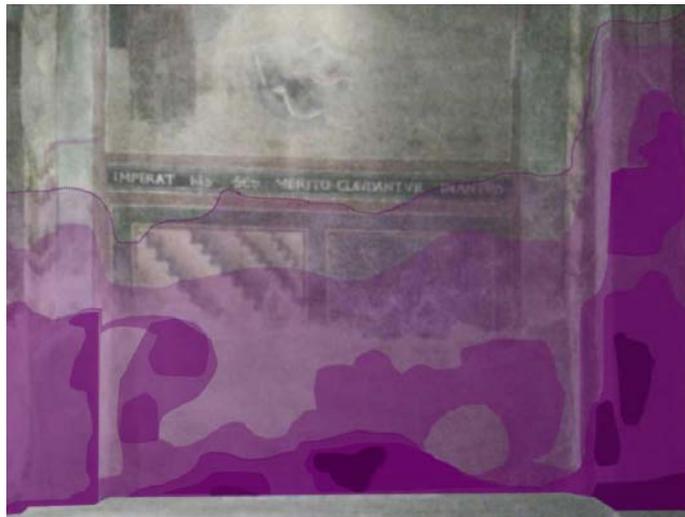
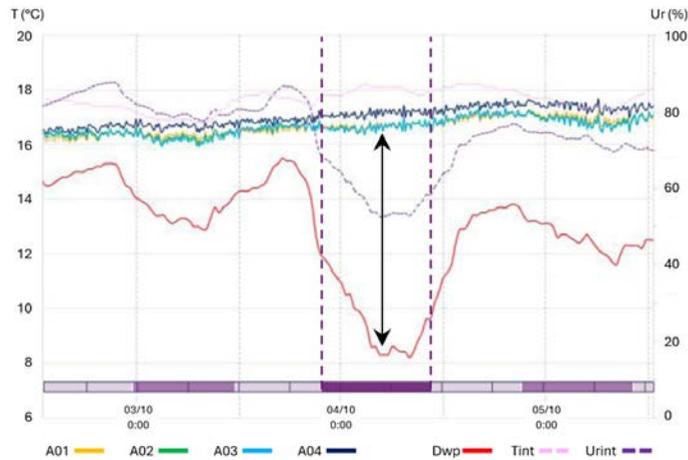
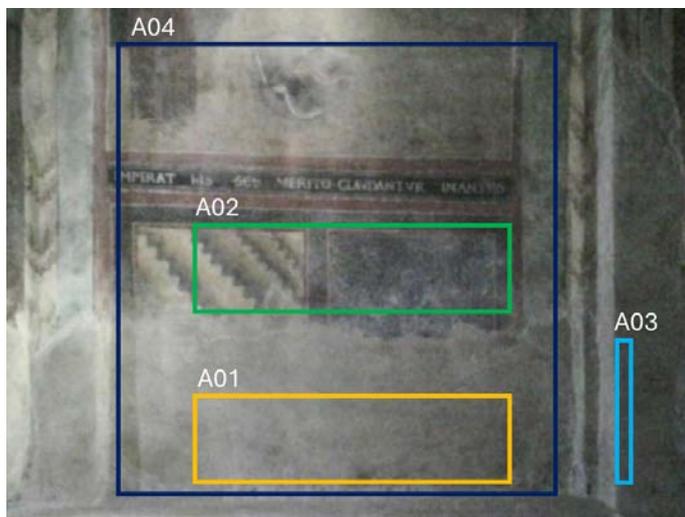
Fig. 7
Cappella di Sant'Eldrado. Parete sud. Analisi IR 2-5 ottobre 2023.

- a) Rilievo termografico. Anomalie cicliche comparse in 72 ore di scansione;
- b) Mappa riassuntiva delle principali anomalie termiche riscontrate nelle 72 ore;
- c) Andamento delle temperature medie di superficie calcolate su aree campione comparate con la curva di dew-point;
- d) Visibile della superficie analizzata con indicazione delle aree campione.

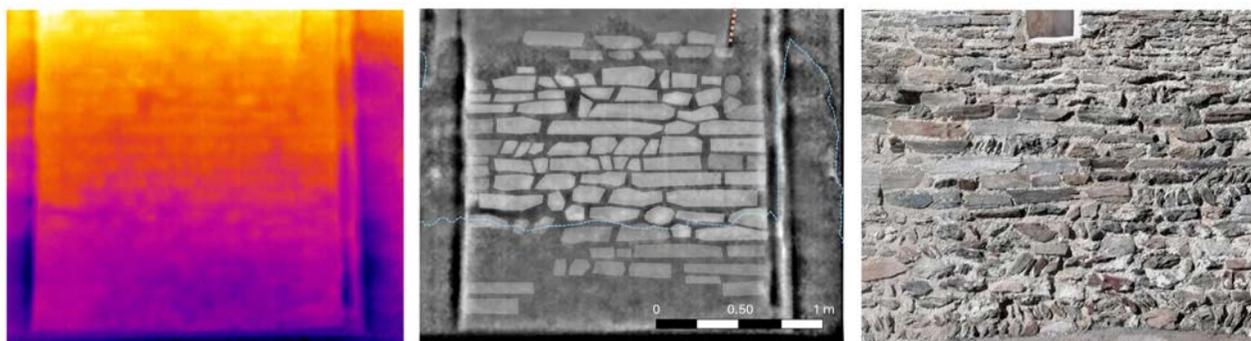
Fig. 8
Cappella di
Sant'Eldrado. Parete sud.
Individuazione all'IR
della tessitura muraria
sulla parete interna.

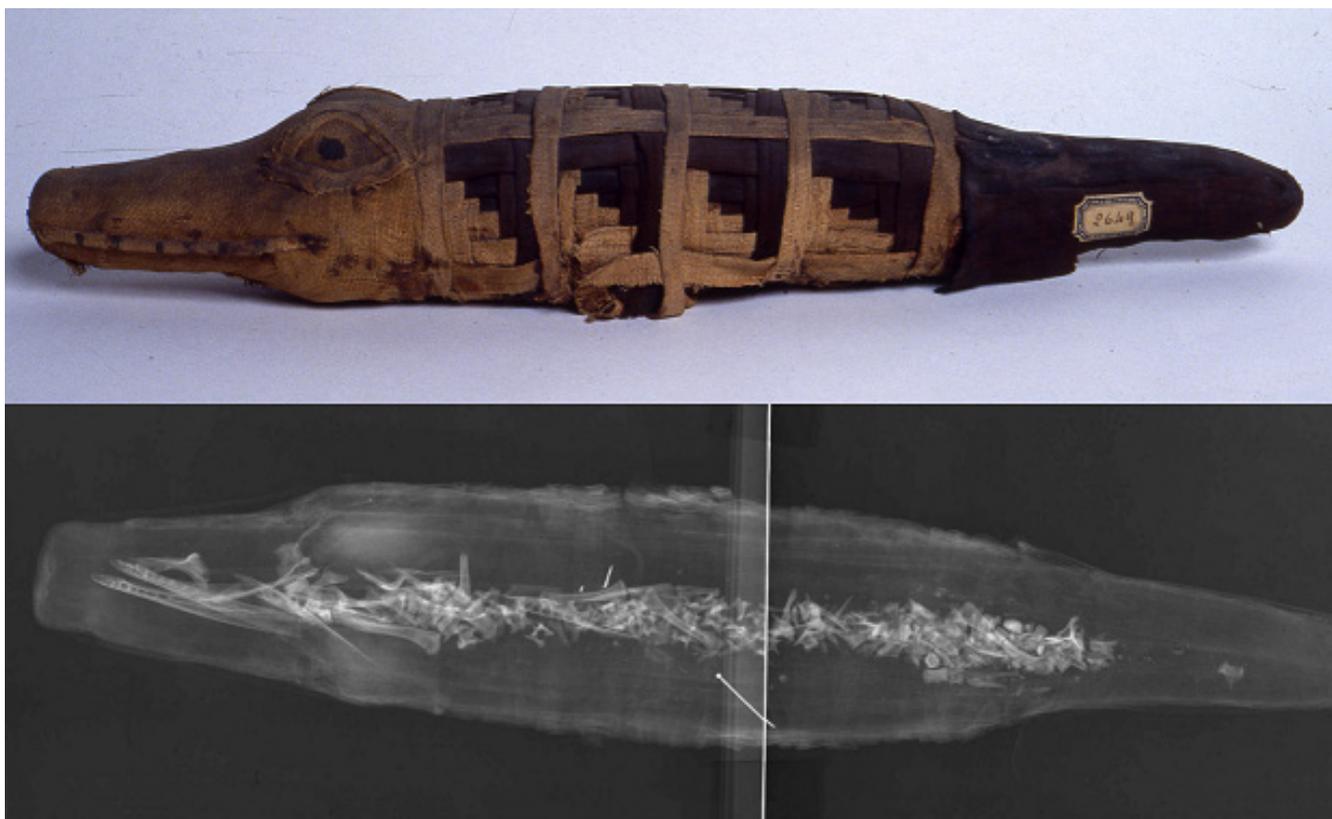
Fig. 4
Mummia di coccodrillo
(inv. 2649) della
collezione del Museo
Archeologico Nazionale
di Firenze. Radiografia
del manufatto eseguita
nel 1974 (courtesy
Archivio fotografico del
Museo Archeologico
Nazionale di Firenze).

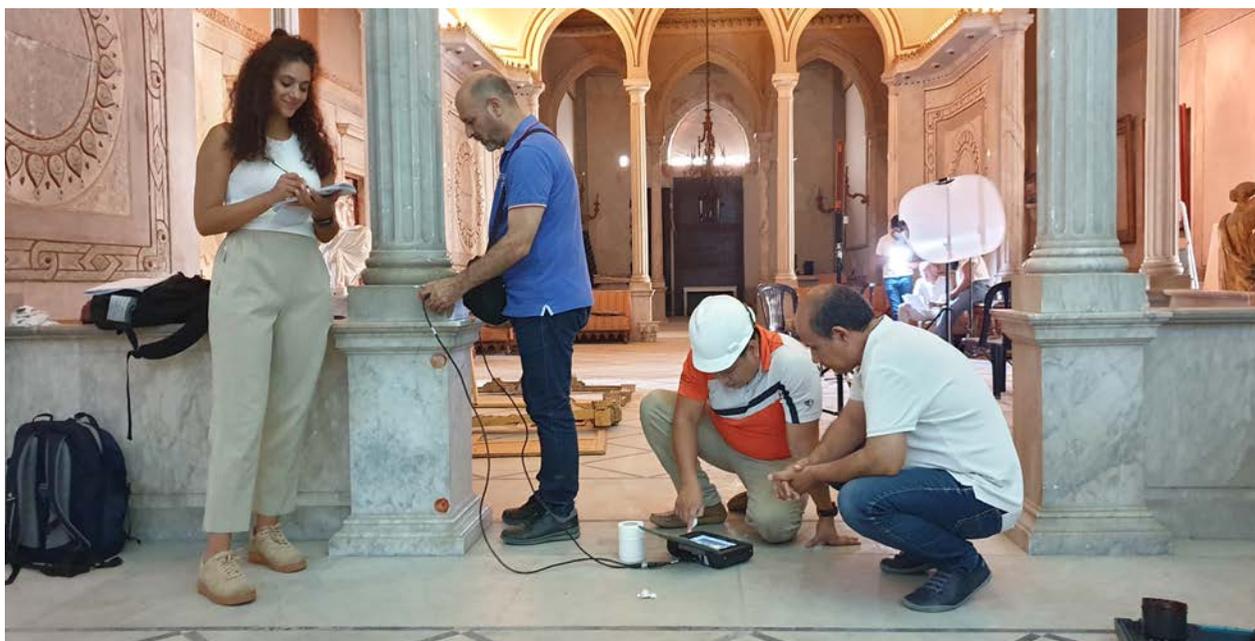
Fig. 3
Prove soniche effettuate durante il training a Surssock Palace, Beirut (foto D. Foppoli, 2021).

L'edificio, circondato da un parco privato affacciato sul porto di Beirut (luogo dell'esplosione), aveva subito rilevanti danni: lo spostamento d'aria l'aveva tra l'altro scoperchiato quasi completamente. L'addestramento compiuto ha comportato l'ispezione preliminare delle strutture danneggiate dal sisma (Manuale AeDES, 2014) che ha permesso di valutare il livello di danno e di stabilire un appropriato percorso della conoscenza (D.P.C.M. 9 febbraio 2011). La formazione è stata effettuata ponendo una serie di quesiti diagnostici relativi alla conformazione dei solai, alla consistenza delle murature e dei colonnati e alla geometria delle fondazioni, che sono stati affrontati operando con test non distruttivi, in particolare con i metodi sclerometrico, ultrasonico (Figura 3), magnetometrico e Ground Penetrating Radar (GPR).

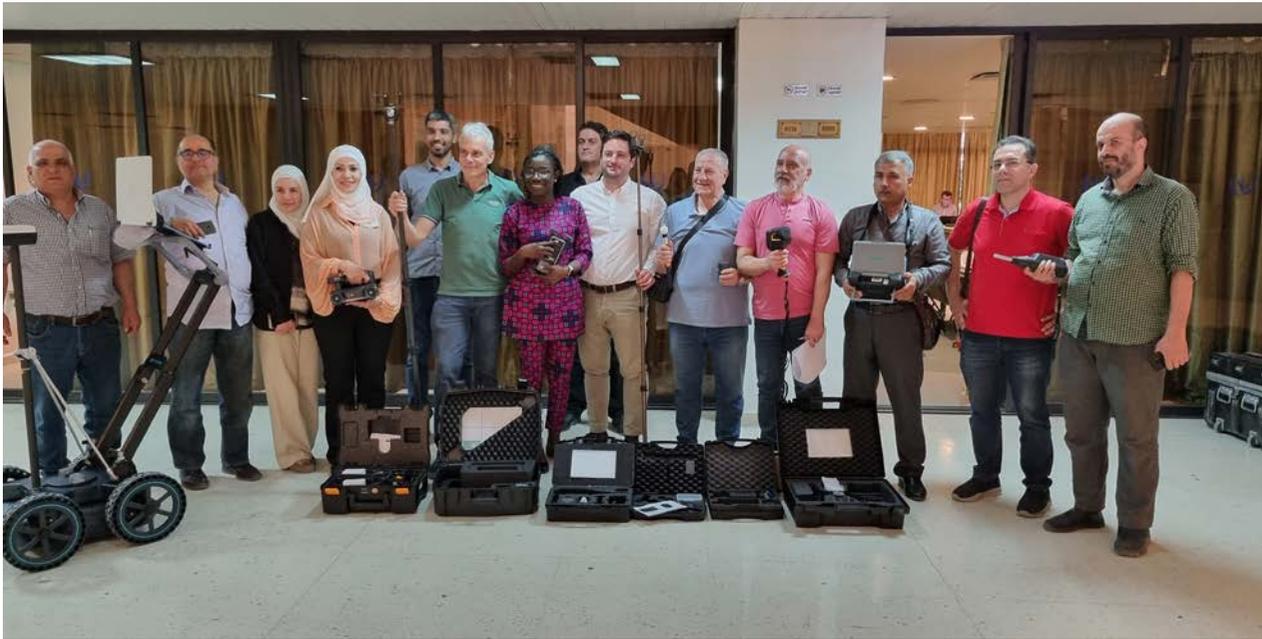
Fig. 4
Il gruppo dei tecnici locali con l'attrezzatura donata da IAEA presso i laboratori AECS di Damasco (foto D. Foppoli, 2023).

Nel corso della missione a Damasco sono stati consegnati due set completi di apparecchiature diagnostiche (Figura 4) che il ministero competente ha messo a disposizione dei laboratori delle associazioni degli ingegneri di Aleppo e di Latakia, in modo da consentire il rapido utilizzo in campo per supportare la popolazione colpita dal sisma.
