Andrea Sichi, Scuola di Architettura, Università di Firenze  
Carolina Rosini, Scuola di Architettura, Università di Firenze

## S. Johannes in Jerusalem Church: enhancement through technological analysis

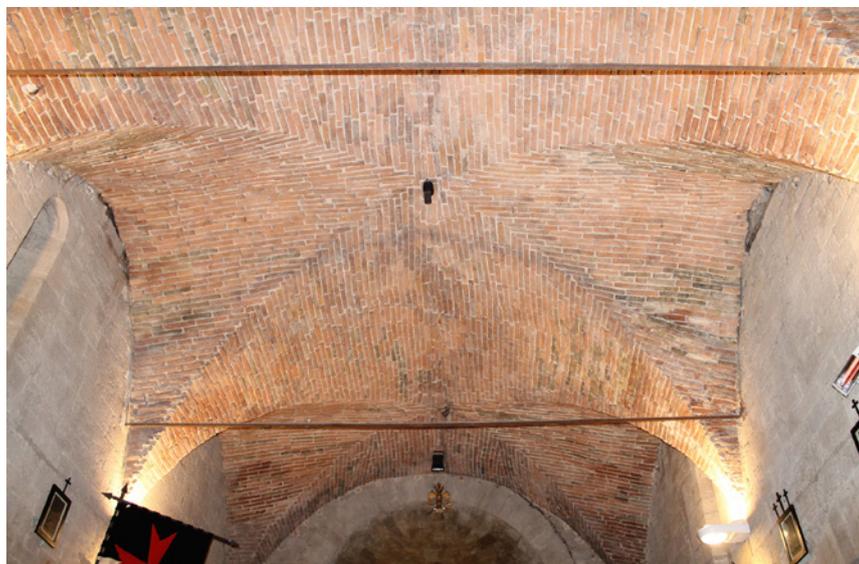
La volta a tre crociere non costolonate si compone di una botte longitudinale e di lunette a sesto acuto dal profilo rampante (Fig. 3); è costruita in mattoni (29x15x6 cm) apparecchiati di costa.

03 | Volta a tre crociere della chiesa, foto di A. Sichi e C. Rosini  
*Three groined vault of the church, photo di A. Sichi and C. Rosini*

The three groined not ribbed brick vault consists of a longitudinal barrel intersected by rampant profile nails (Fig. 3); the bricks (29x15x6 cm) are laid on a side.

La volta non presenta una geometria perfetta. Gli archi acuti direttori delle lunette hanno profili completamente diversi gli uni dagli altri (centri di quinto, quarto e terzo acuto) e, pertanto, risultano diverse le geometrie delle campate; i filari non sono paralleli né alle generatrici né alle direttrici; sono inoltre presenti variazioni di assetto nei filari e anomalie di posa dei mattoni. Fattori attribuibili, a prima vista, ad una posa eseguita in modo approssimativo e frettoloso, hanno invece stimolato la ricerca.

The vault has not a perfect geometry: the flying buttresses, directrices of the groins, show completely different profiles from each other; the spans have different geometries and the rows are arranged in an unusual way, as neither parallel to the directrices nor to the generatrices.

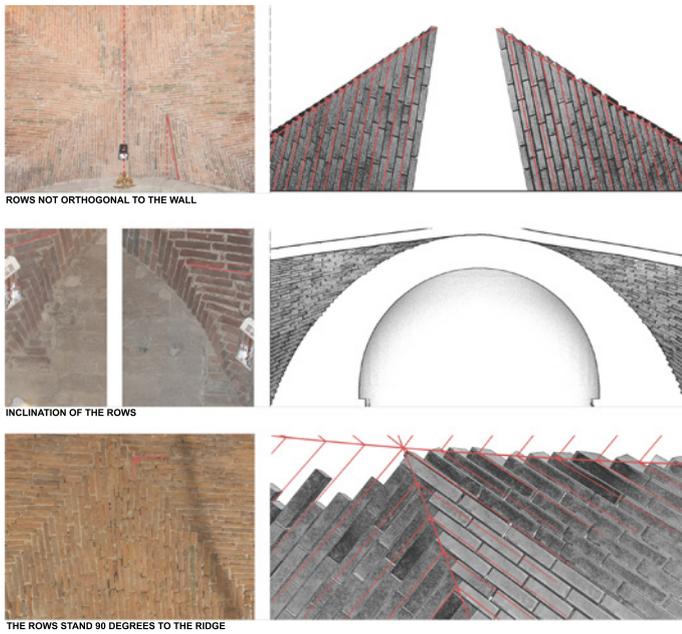
04 | Particolarità della volta, parte prima, elaborazione di A. Sichi e C. Rosini  
Vault detail, first part, processing by A. Sichi and C. Rosini

ROWS NOT ORTHOGONAL TO THE WALL

INCLINATION OF THE ROWS

THE ROWS STAND 90 DEGREES TO THE RIDGE

Riferendosi a sistemi voltati noti, si è proceduto col metodo comparativo che ha permesso di accreditare le anomalie dell'apparecchiatura. La trattatistica offre numerosi esempi, ma le unghie delle volte a crociera sono comunemente apparecchiate con filari orizzontali paralleli alle generatrici, o con filari arcuati paralleli alle direttrici oppure a spinapesce (Capomolla, 1995). I peducci, inoltre, assumono fin da subito un'importante inclinazione che si mantiene per tutto lo sviluppo della volta.

We proceeded with the comparative method, referring to the vaulted systems known; this has permitted us to confirm the strangeness of the apparatus. There are many examples of brick laying in the manuals, but the nails of the groined vaults are commonly laid in horizontal rows parallel to the generatrices of the curves, or in curved rows parallel to the directrices, or herringbone (Capomolla, 1995). The corbels show from the outset an important angle that holds till the end of the setting. The inclined rows, the continuous corrections, the perfect joints at the intrados, the small closed holes on the church walls<sup>13</sup>, the slight curvature of longitudinal rows of the barrel by a top view, different geometries for each span, all this has led us to hypothesize a building technique that does not require scaffoldings and ribs, provi-

sional structures for support and geometrical definition (Figs. 4-5). The hypothesized self supporting functioning would have enabled a reduction of construction time as well as significant cost savings. Scaffoldings should have been very massive to support the considerable weight of the vault; furthermore, the different geometry of the three spans would have resulted in the need to use three different ribs. On the other hand, without scaffoldings and ribs, in addition to solving the problem of supporting the vault during construction, the bricklayers would have to work without any visual reference. Analyzing the data, we developed the technique that would have granted this solution: first through a 3D simulation, afterward through a 1:10 scale model. Drawn the arc profile geometry of the

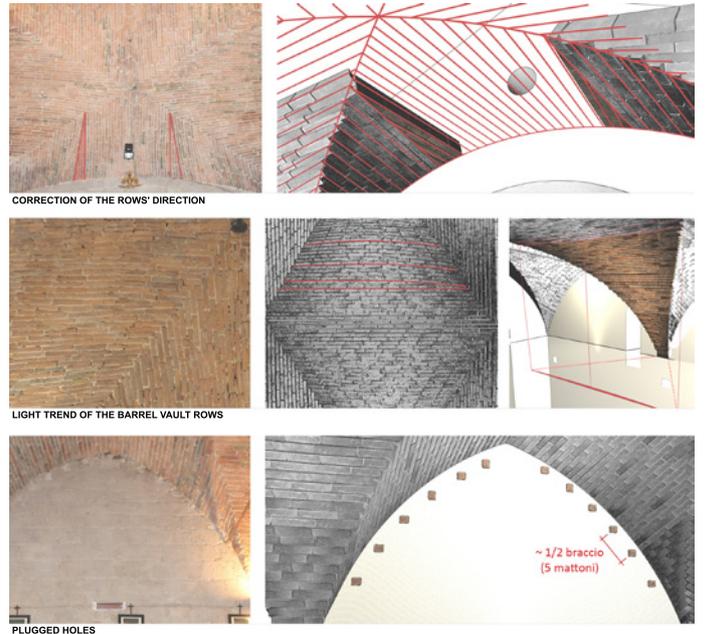
05 | Particolarità della volta, parte seconda, elaborazione di A. Sichi e C. Rosini  
Vault detail, second part, processing by A. Sichi and C. Rosini

CORRECTION OF THE ROWS' DIRECTION

LIGHT TREND OF THE BARREL VAULT ROWS

PLUGGED HOLES

Filari inclinati, continue correzioni, perfetta stilatura dei giunti all'intradosso, piccoli fori tamponati sulle pareti della chiesa<sup>13</sup>, leggera curvatura dei filari longitudinali della botte, geometrie diverse per ciascuna campata sono elementi che hanno portato a ipotizzare una tecnica costruttiva che non prevede l'uso di armature e centine, classiche strutture provvisorie di sostegno e di definizione geometrica (Figg. 4-5). Il funzionamento autoportante ipotizzato avrebbe consentito una riduzione dei tempi di costruzione nonché un considerevole risparmio economico:

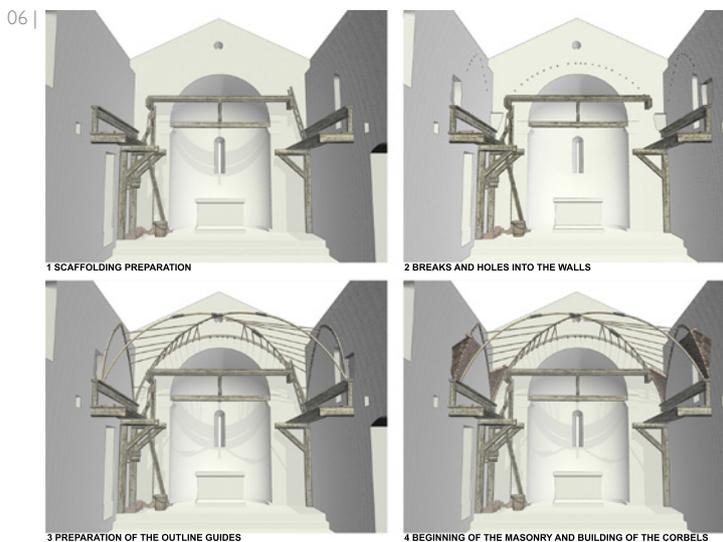
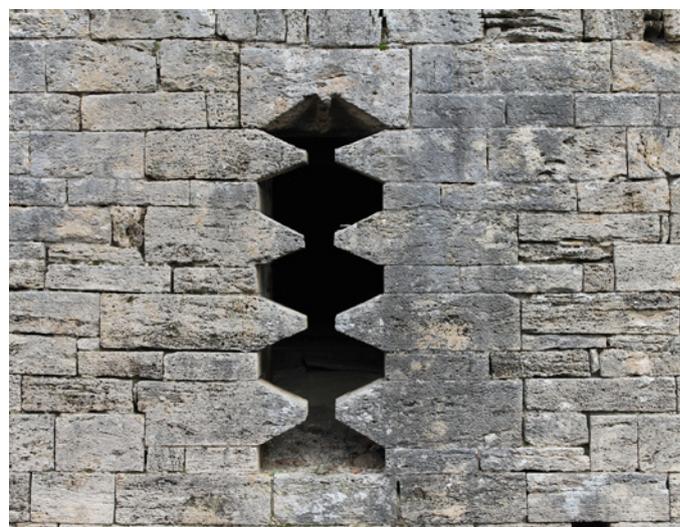
06 | Schema delle fasi dell’ipotesi costruttiva della volta, parte prima, elaborazione di A. Sichi e C. Rosini  
Phase framework of the construction hypothesis, first part, processing by A. Sichi and C. Rosini

07 | Schema delle fasi dell’ipotesi costruttiva della volta, parte seconda, elaborazione di A. Sichi e C. Rosini  
Phase framework of the construction hypothesis, second part, processing by A. Sichi and C. Rosini

Tracciata la geometria delle direttrici della botte e delle unghie sulle pareti, venivano allestite sagome arcuate (archi di circonferenza, unica curva tracciabile all'epoca della costruzione) per definire la geometria delle creste nello spazio; tali sagome dovevano essere strutture leggere, formate, ad esempio, da semplici canne di fiume, incurvate e legate. Materializzate le creste nello spazio, le restanti porzioni potevano essere definite ricorrendo ad un analogo sistema di canne che, inserite nei fori descritti in

barrel and the groin, tilted and settled at a right angle on the ridge, trigger a push force that contrasts the sinking strain by driving it on the walls. To get the right inclination, the rows (the visual reference) had to be settled into a higher section on the crest than that of the start. The 90 degrees arrangement of these rows would have facilitated the laying of the bricks, decreasing the cutting phases (Figs. 6-7).

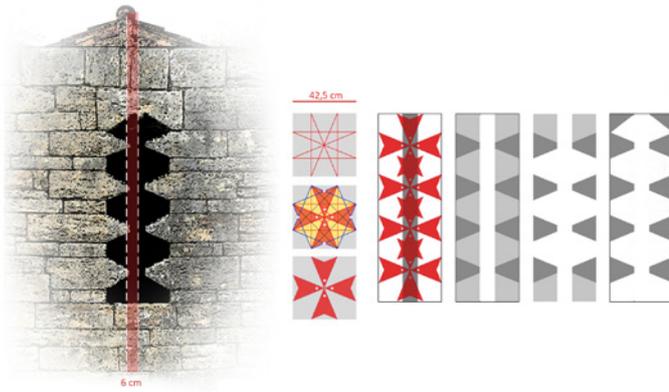
09 | Analisi formale della finestra: regola geometrica, elaborazione di A. Sichi e C. Rosini  
 Analysis of the shape of the window: geometric rule, processing by A. Sichi and C. Rosini

We wondered if, in some way, the origin of the shape was linked to the symbolism of the order which the builders belonged to. The symbol of the Hosting Order is the Cross of the Beatitudes, an octagonal cross: the overlapping of four crosses, through some simple steps of simplification (Fig. 9), matches perfectly with the profile of the window (Fig. 10).

La sovrapposizione di quattro croci, attraverso semplici passaggi (Fig. 9), trova una corrispondenza pressoché perfetta col profilo seghettato (Fig. 10).

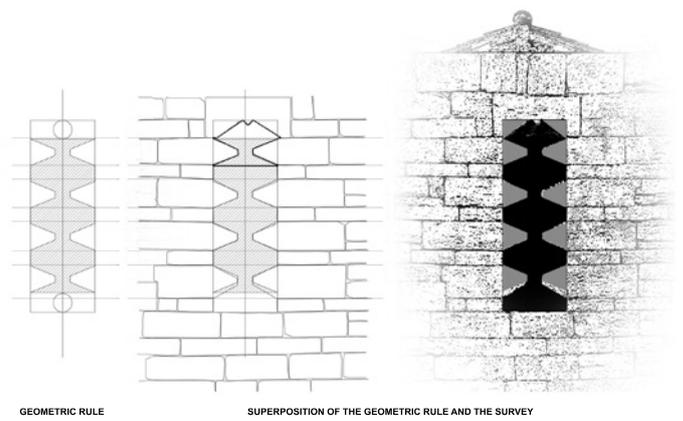
10 | Finestra: sovrapposizione fra regola geometrica e rilievo, elaborazione di A. Sichi e C. Rosini  
 Window: overlap between geometric rule and survey, processing by A. Sichi and C. Rosini

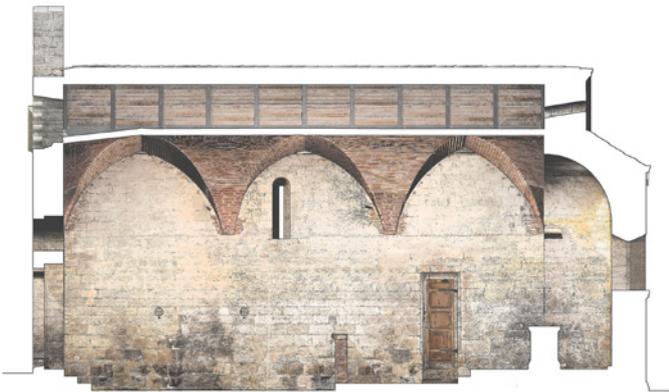
11 | Sezione longitudinale della chiesa, elaborazione di A. Sichi e C. Rosini  
 Longitudinal section of the church, processing by A. Sichi and C. Rosini

It should be noted that the window is set immediately above the extrados of the vault which obstructs the passage of light (Fig. 11).

È da precisare che la monofora si imposta sopra l'estradosso della volta la quale, quindi, non consente il passaggio della luce all'interno della chiesa (Fig. 11).

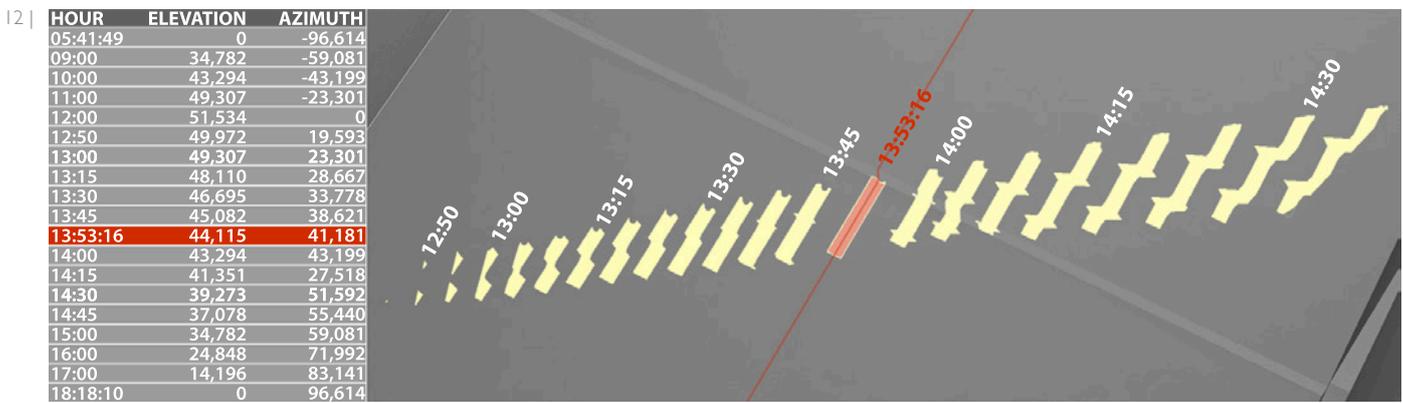
12 | Giorno 3 Aprile: variazione della forma della proiezione di luce al variare dell'orario, elaborazione di A. Sichi e C. Rosini  
*April 3rd: shape of the light's projection at different time during the day, processing by A. Sichi and C. Rosini*

We found that the day is the 93rd, April 3, or 2 if it is a leap year (Fig. 12). On this day, at approximately 2 pm, the projection's length is one arm (0,58 m) and a precise point is detected: the intersection between the longitudinal axis and the step, normal to it, that separates the presbytery from assembly (Fig. 13). The point is simply the gnomonic projection generated by

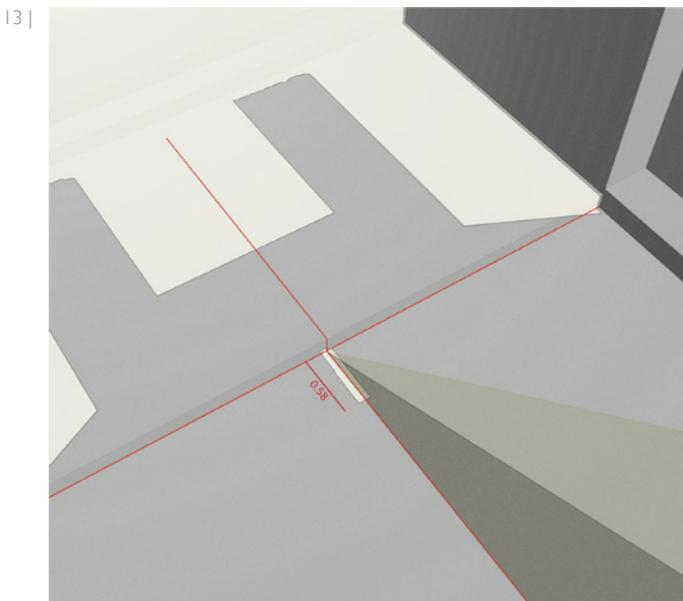
13 | Individuazione del punto proiettato dalla finestra sul pavimento, elaborazione di A. Sichi e C. Rosini  
*Location of the point projected on the floor by the window, processing by Andre Sichi and C. Rosini*

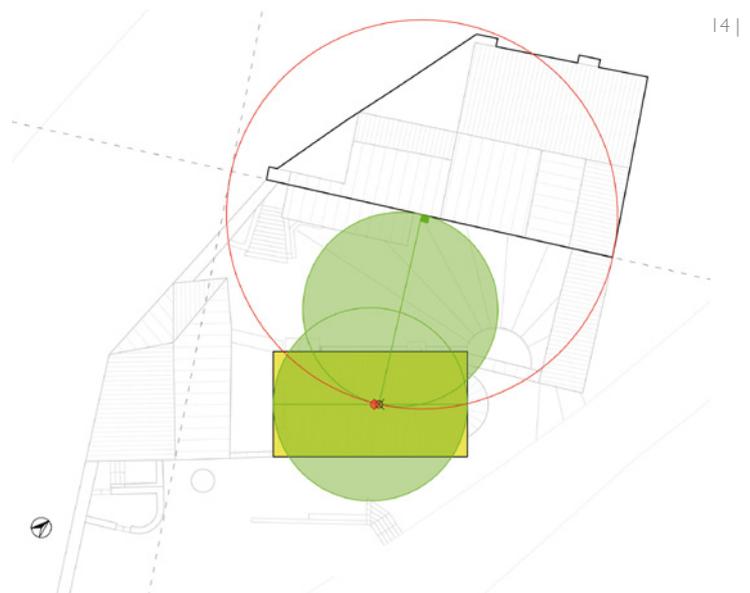
14 | Relazioni proporzionali della chiesa con il complesso esistente in relazione al punto individuato dalla proiezione di luce, elaborazione di A. Sichi e C. Rosini  
*Proportional relations of the church with the existing complex related to the location of the projected light, processing by A. Sichi and C. Rosini*

Looking at the plan of the complex, we can note that the distance of that point from the complex is 13.25 m; this measure coincides with the length of the long side of the church. Furthermore, that distance is exactly half of the complex (Fig. 14). We can explain the meaning of all this: the architects wanted to show how the church relates to the existing complex.

È stato pertanto necessario, sulla base di dati ricavati da formule di geometria solare (Ricci, 2003), ricorrere ad una simulazione tridimensionale. La luce, attraversando la finestra, assume, sul pavimento, una forma casuale che, intorno alle ore 14:00, diventa ben definita: un rettangolo, la cui lunghezza e posizione lungo l'asse longitudinale della chiesa variano in base al giorno. Si è cercato di individuare in quale giorno tale proiezione abbia un determinato significato. Il giorno in questione è il 93° dell'anno, il 3 Aprile, o il 2 se l'anno è bisestile (Fig. 12): approssimativamente alle ore 14:00, la proiezione rettangolare ha una lunghezza pari a un braccio (0,58 m) e individua un punto ben preciso, ovvero l'intersezione fra il suddetto asse longitudinale e il gradino, ad esso normale, che separa il presbiterio dall'assemblea (Fig. 13). Il punto non è altro che la proiezione gnomonica generata dall'appendice dell'architrave della finestra, a cui finora nessuno ha attribuito una particolare funzione. L'architetto non solo ha voluto individuare un'area, ma anche una lunghezza ed un punto, in un giorno ben preciso dell'anno<sup>14</sup>. Individuata la funzione del profilo dentato, lo studio è proseguito, cercando di spiegare cosa rappresentasse quel punto, perché la proiezione fosse lunga un braccio esatto e quale significato potesse avere il giorno 93. Osservando la planimetria, si nota che quel punto dista dal complesso 13,25 m, misura coincidente con la lunghezza del lato lungo della chiesa e con la metà esatta del fronte del complesso (Fig. 14).

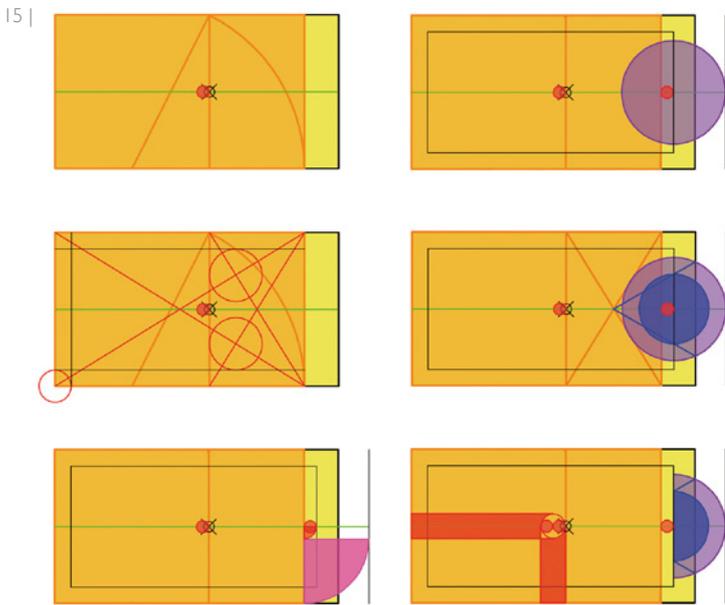
15 | Ricostruzione delle planimetria della chiesa, elaborazione di A. Sichi e C. Rosini  
*Reconstruction of the planimetry of the church, processing by A. Sichi and C. Rosini*

rettangolo aureo, si è quindi sviluppata la planimetria della chiesa, ottenendo un disegno perfettamente sovrapponibile al rilievo (Fig. 15).

Using simple geometric rules related to the golden rectangle we developed the plan of the church, perfectly comparable to the survey (Fig. 15). Now we can understand the meaning of the peculiar orientation of the church that is not aligned to the traditional East-West axis, but rotated  $41.5^\circ$  (Fig. 16).

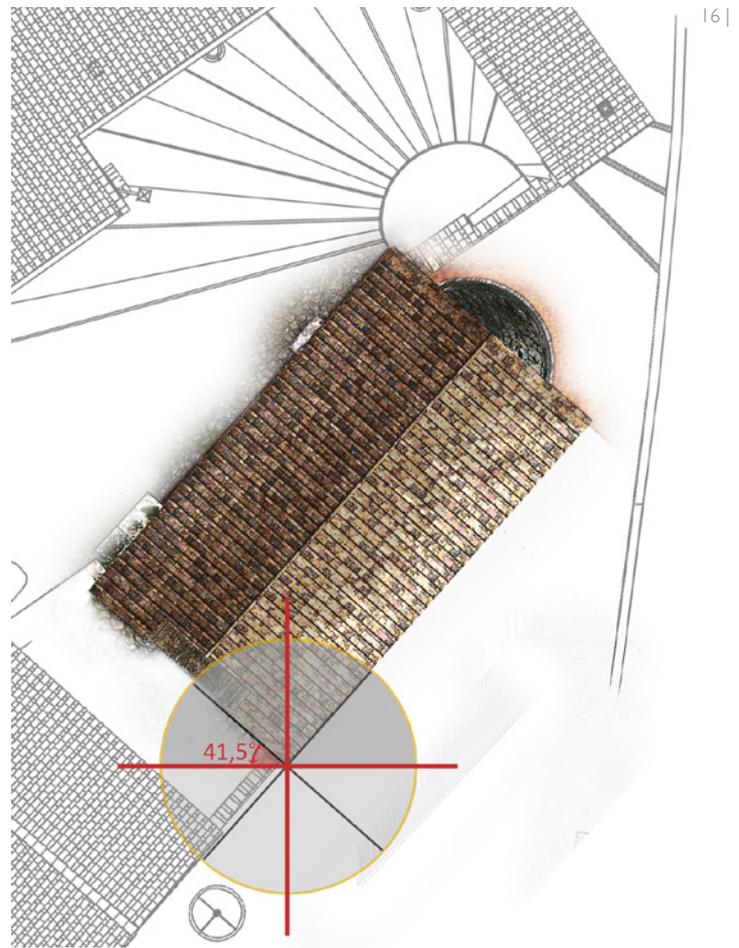
16 | Orientazione della chiesa, elaborazione di A. Sichi e C. Rosini  
*Church orientation, processing by A. Sichi and C. Rosini*

Lo studio consente di capire il motivo dell'anomala orientazione della chiesa, non allineata al consueto asse Est-Ovest, bensì ruotata di  $41,5^\circ$  (Fig. 16). Solo con quell'orientazione l'angolo azimutale del sole è tale per cui i raggi sono perpendicolari alla facciata (Fig. 17).

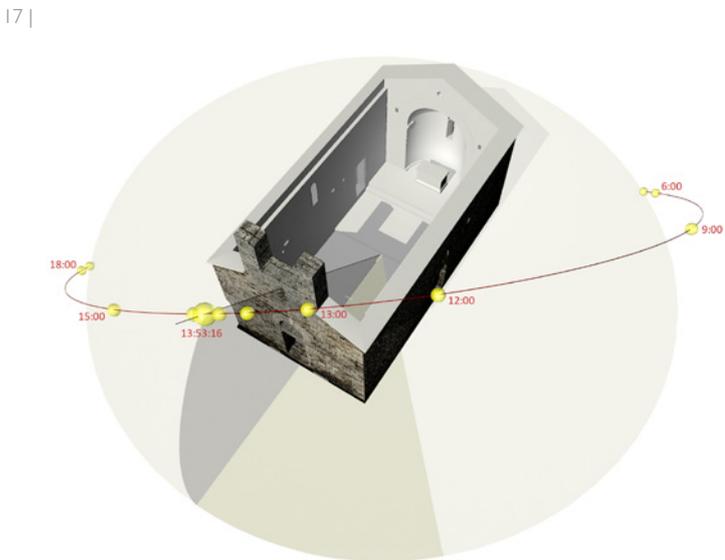
17 | Rappresentazione tridimensionale della posizione del sole in relazione alla chiesa, elaborazione di A. Sichi e C. Rosini  
*Tridimensional representation of the position of the sun in relation to the church, processing by A. Sichi e C. Rosini*

Thanks to this orientation, the azimuthal angle of the sun is such that the rays become perpendicular to the facade (Fig. 17).
