Archeologia ferroviaria: la stazione di Fermo e le opere d'arte della Ferrovia Adriatico Appennino

Il recupero dell'area della stazione di Porta S. Lucia: obiettivi e metodologia

La stazione di Porta S. Lucia: rilievo ed analisi

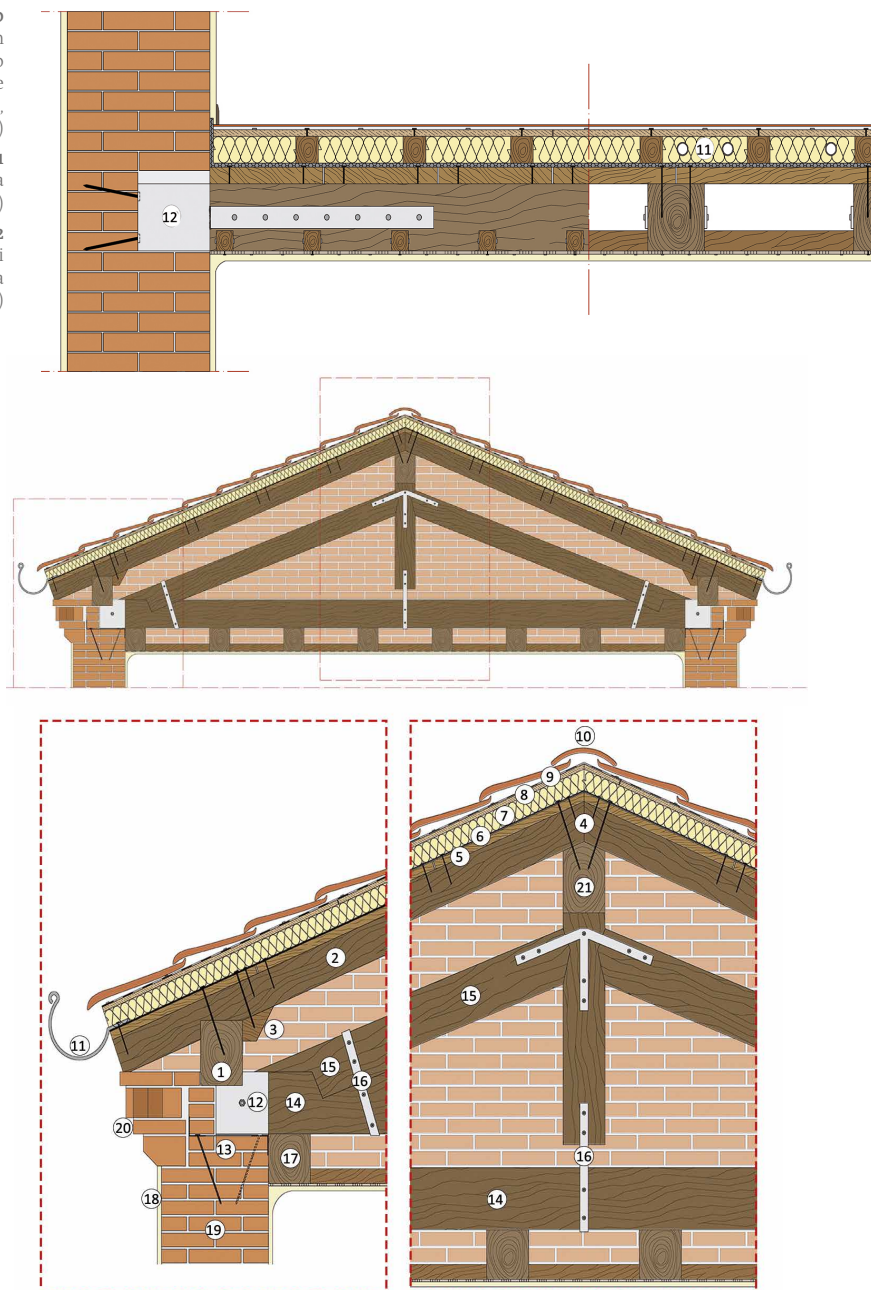
Fig. 21
Progetto di recupero della capriata, (Cecchi, 2014)

Per quanto concerne la copertura, il suddetto stato di degrado (avanzato e diffuso) ed i già citati crolli parziali, hanno imposto la previsione di un suo integrale rifacimento: la nuova struttura è progettata seguendo le caratteristiche tipologiche preesistenti, ovvero mediante un sistema a falsi puntoni sostenuto da capriate e timpani in muratura. Tuttavia, si è reso necessario l'inserimento di un'ulteriore capriata ad Ovest, dove l'eccessiva distanza tra i due timpani murari, avrebbe determinato un significativo aumento dimensionale delle sezioni delle travi. Per evitare concentrazioni locali di carichi e quindi sollecitazioni puntuali sulle murature di appoggio è stato progettato un cordolo piatto sommitale a traliccio che perimetra l'intera copertura, collegato alla pareti attraverso l'infissione profonda di barre metalliche e resine. Nei punti di appoggio delle capriate, inoltre, sono state previste piastre di collegamento in acciaio, saldate allo stesso cordolo e bullonate alle catene lignee. La stratigrafia di copertura proposta, infine, cerca di sopperire ad alcune carenze del sistema preesistente, come l'assenza di strati di impermeabilizzazione (causa principale delle infiltrazioni) e di isolamento termo-acustico (Fig. 21, 22).

1. Dormiente in legno massiccio 20x25 cm
2. Falso puntone 15x15 cm
3. Blocco in legno
4. Connettori di collegamento
5. Tavolato sp. 5,5 cm
6. Barriera al vapore sp. 0,2 cm
7. Fibra di legno a bassa densità sp. 8 cm, con interposti travetti in legno 8x8 cm
8. Panelli in fibra di legno ad alta densità sp. 2 cm
9. Membrana impermeabilizzante sp. 0,3 cm
10. Manto di copertura in marsigliesi
11. Gronda
12. Piastra di appoggio cosciale in acciaio
13. Cordolo piatto a traliccio sommitale
14. Catena 20x25 cm
15. Puntone 20x25 cm
16. Staffe
17. Trave di solaio 20x20 cm
18. Intonaco di calce sp. 2 cm
19. Muratura portante
20. Decoro in laterizi
21. Trave di colmo in legno massiccio 20x25 cm
