Terremoti, ruderi e ricostruzioni. Una proposta per la chiesa di Sant' Agostino ad Amatrice

Giulia Sanfilippo
Elisabetta Romano

Università degli Studi di Catania

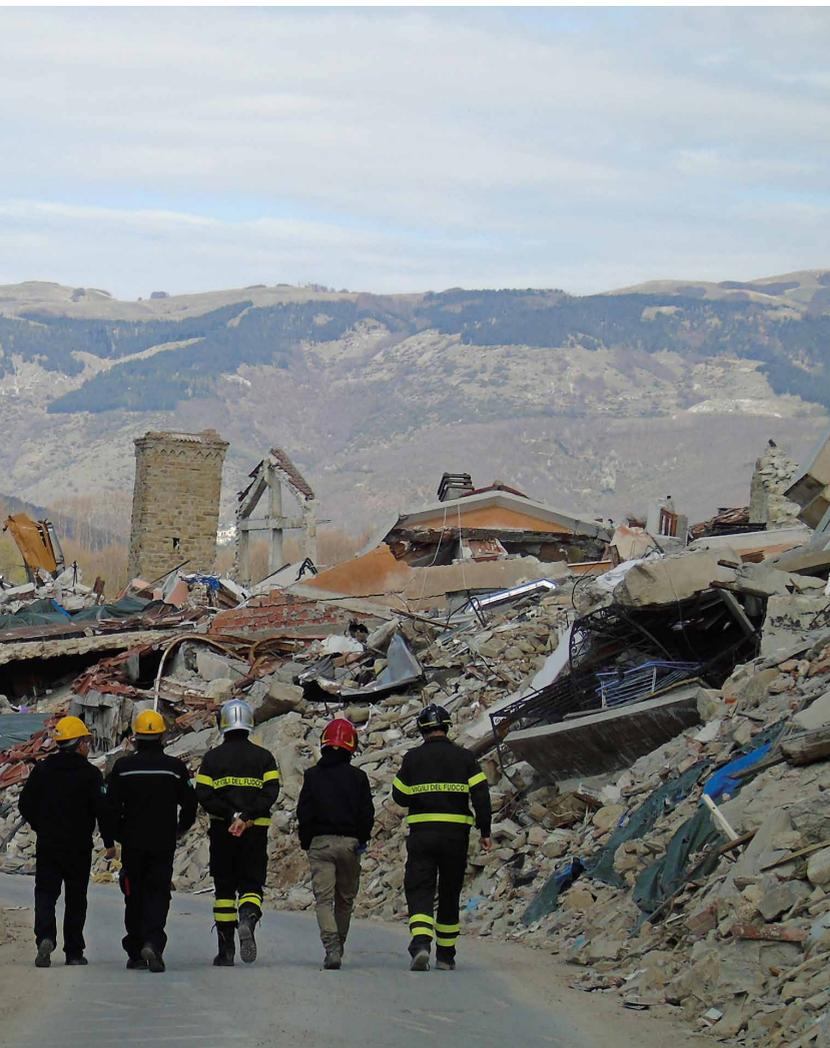
Fig. 2.1
Corso Umberto I a
seguito delle scosse
sismiche, Amatrice

L'atmosfera che si vive per le vie del borgo amatriciano è surreale, desolante: il solo colore dominante è il grigio della polvere. Il suo corso principale, Corso Umberto I (Fig. 2.1), è sfigurato, irriconoscibile. Numerosissime sono le fabbriche amatriciane che hanno subito gravi danni: la chiesa di San Francesco, la chiesa di San Giovanni, la chiesa di San Lorenzo (nella frazione di Villa San Lorenzo a Flaviano); e ancora, in grave stato vertono il Municipio, la chiesa di San Giuseppe, il Santuario dell'Icona Passatora e il Museo Civico. Completamente collassata è la porzione superiore della Torre Civica in corrispondenza della cella campanaria. Distrutte sono andate anche le antiche Porte urbane, tra cui Porta Carbonara, adiacente alla chiesa di Sant'Agostino, e Porta San Francesco. Purtroppo l'identità dei luoghi si è persa in molti borghi dell'areale coinvolto: i sopralluoghi eseguiti in altre zone principali colpite dal sisma del centro Italia, in particolare Norcia, Arquata del Tronto e la sua frazione di Capodacqua, hanno rivelato lo stesso sconcertante scenario.

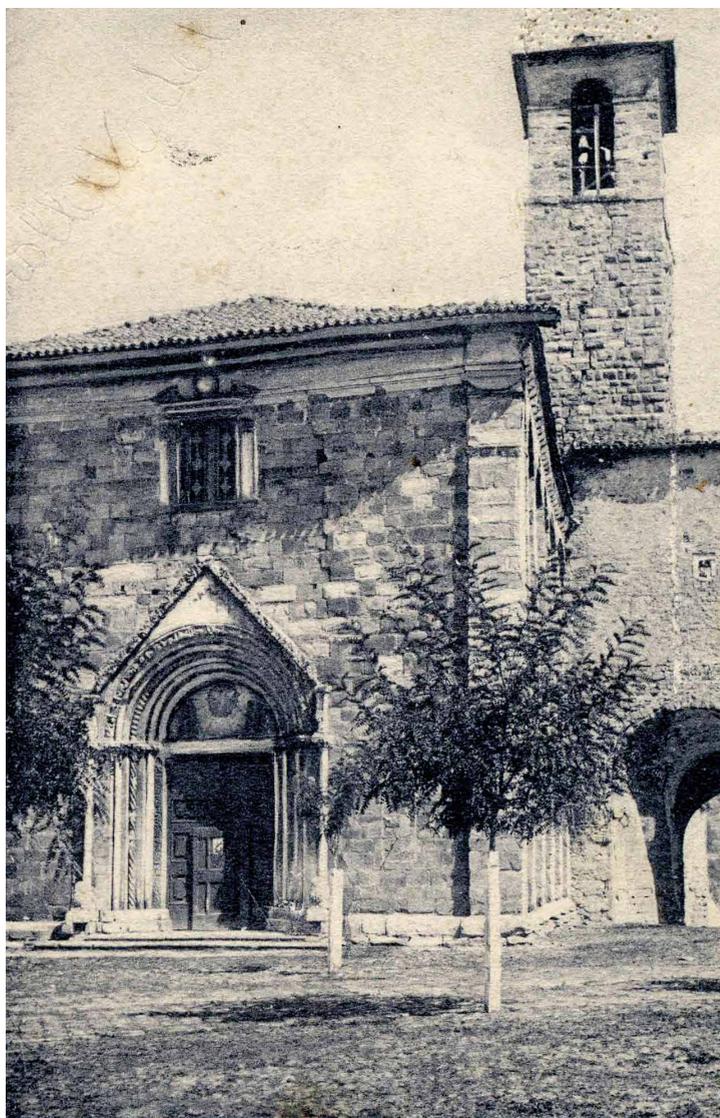
Mentre il convento agostiniano, soppresso definitivamente nel 1809, era andato in rovina lentamente col tempo, la chiesa si era conservata integralmente, sebbene in parte rimaneggiata a seguito di eventi traumatici di natura sia antropica (incendi) sia naturale (eventi sismici). Nel 1933 la chiesa fu in parte trasformata secondo una facies stilistica conforme agli stilemi del gotico locale. La facciata originaria, che presentava un’apertura quadrata in asse con il portale e una copertura con una delle falde inclinata verso lo stesso prospetto, fu innalzata e dotata di un rosone; il tetto fu riorganizzato secondo una geometria a capanna e nascosto dal nuovo coronamento rettilineo. Tali interventi, come si dirà in seguito, hanno favorito il primo crollo durante il sisma del 2016.

Fig. 3.1
Chiesa di
Sant'Agostino
prima degli
interventi del
1933

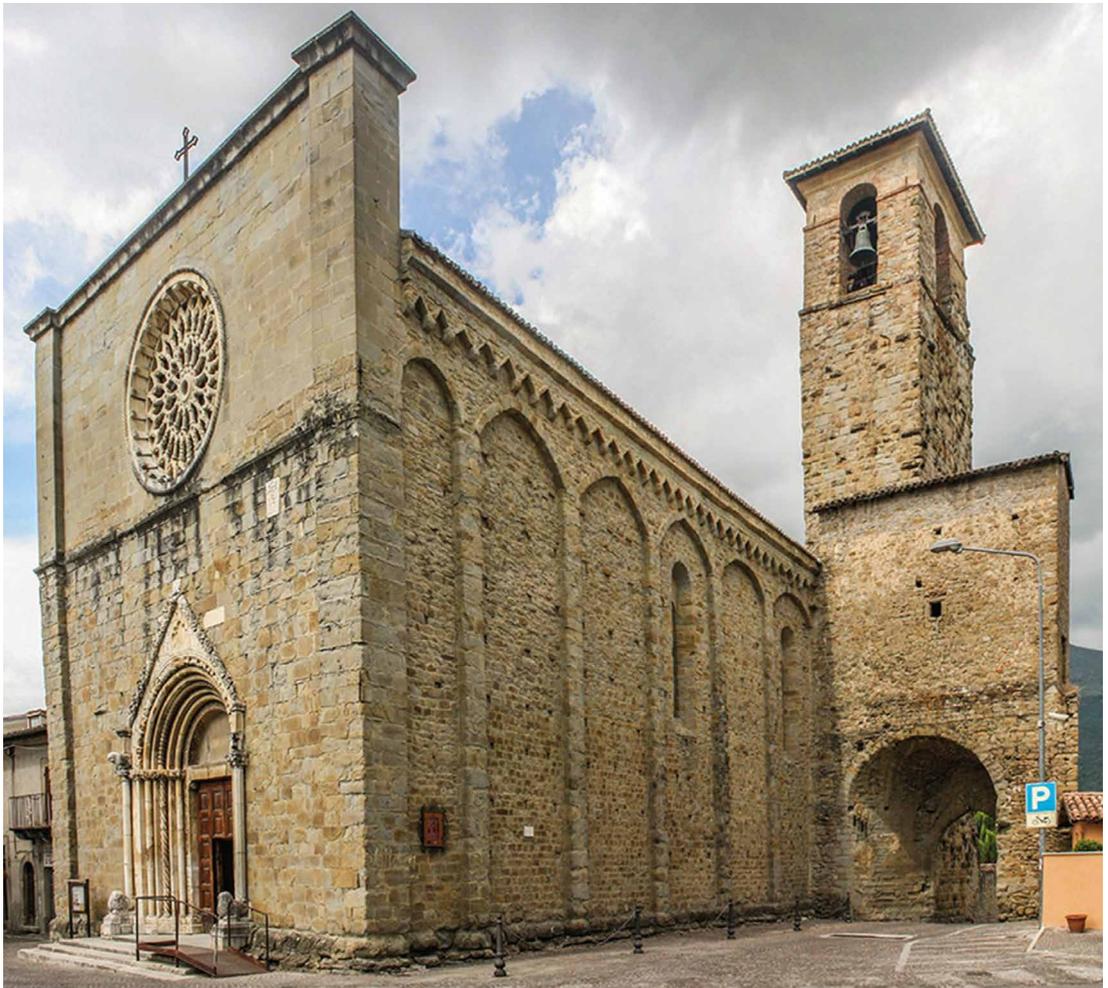
Fig. 3.2
Chiesa di
Sant'Agostino
prima del
terremoto

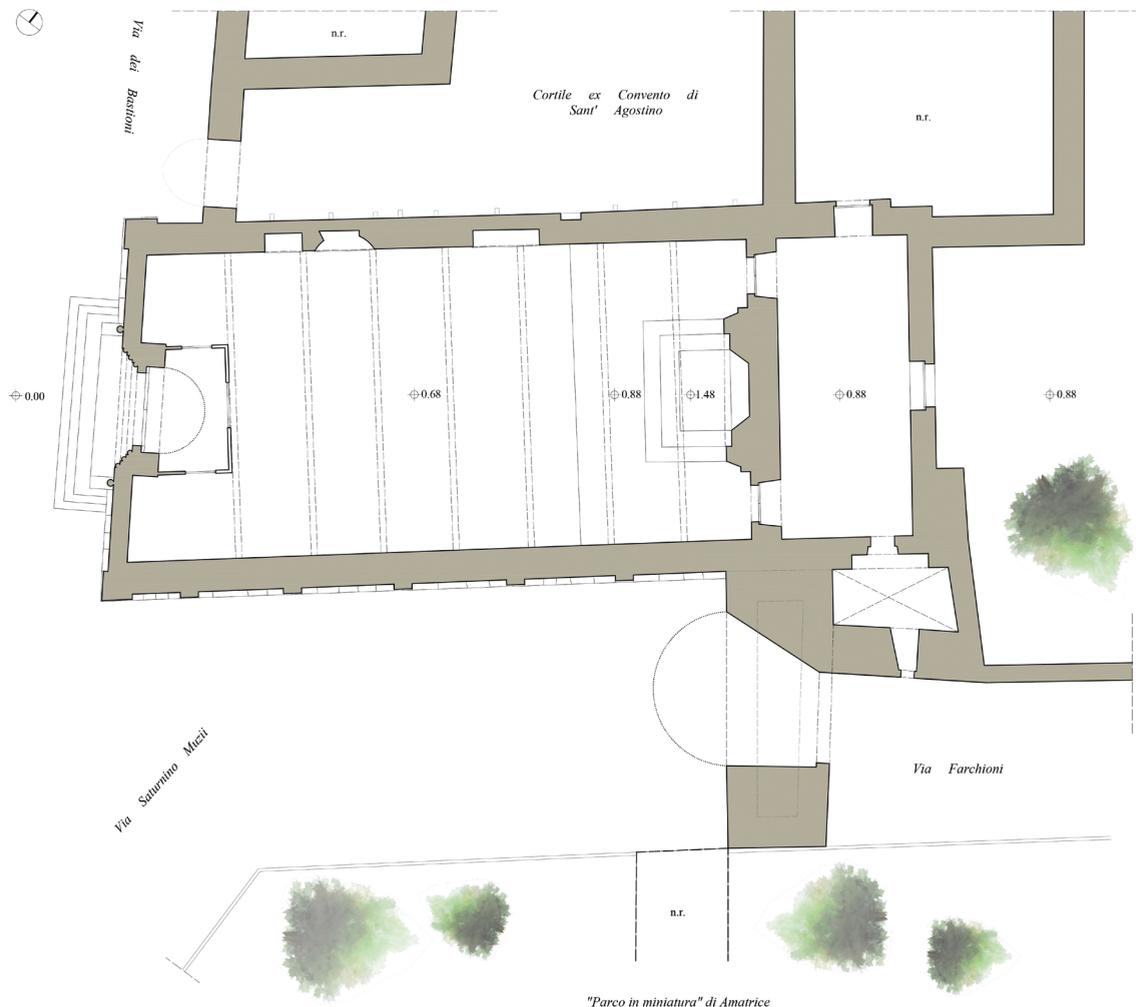
Fig. 3.3
Pianta
dell'edificio
prima del
terremoto

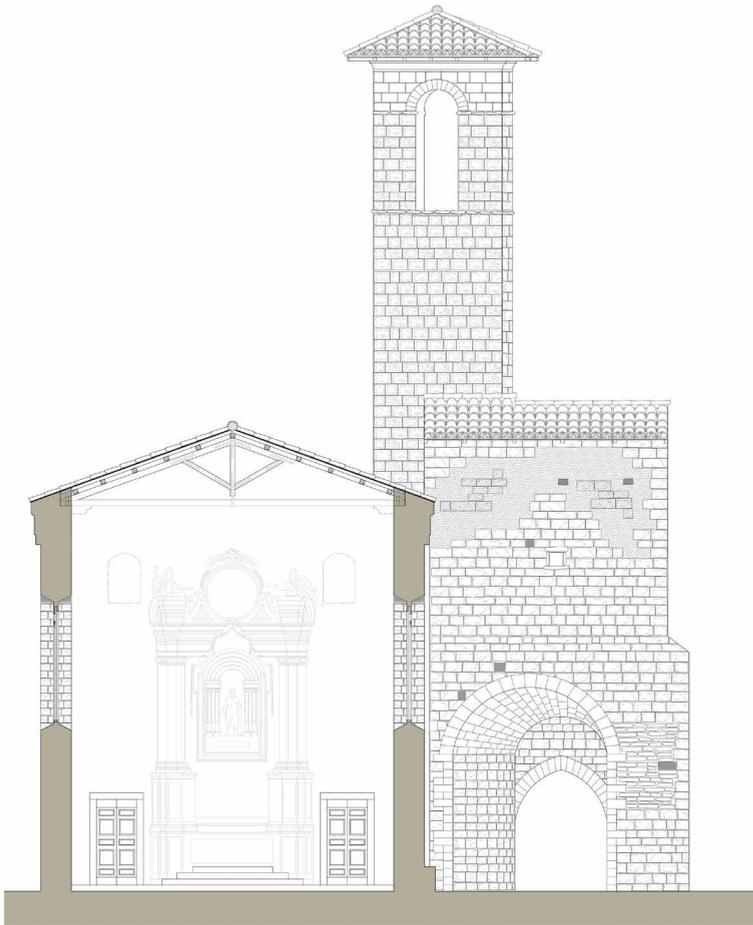
Fig. 3.4
Sezione
trasversale
dell'edificio
prima del
terremoto

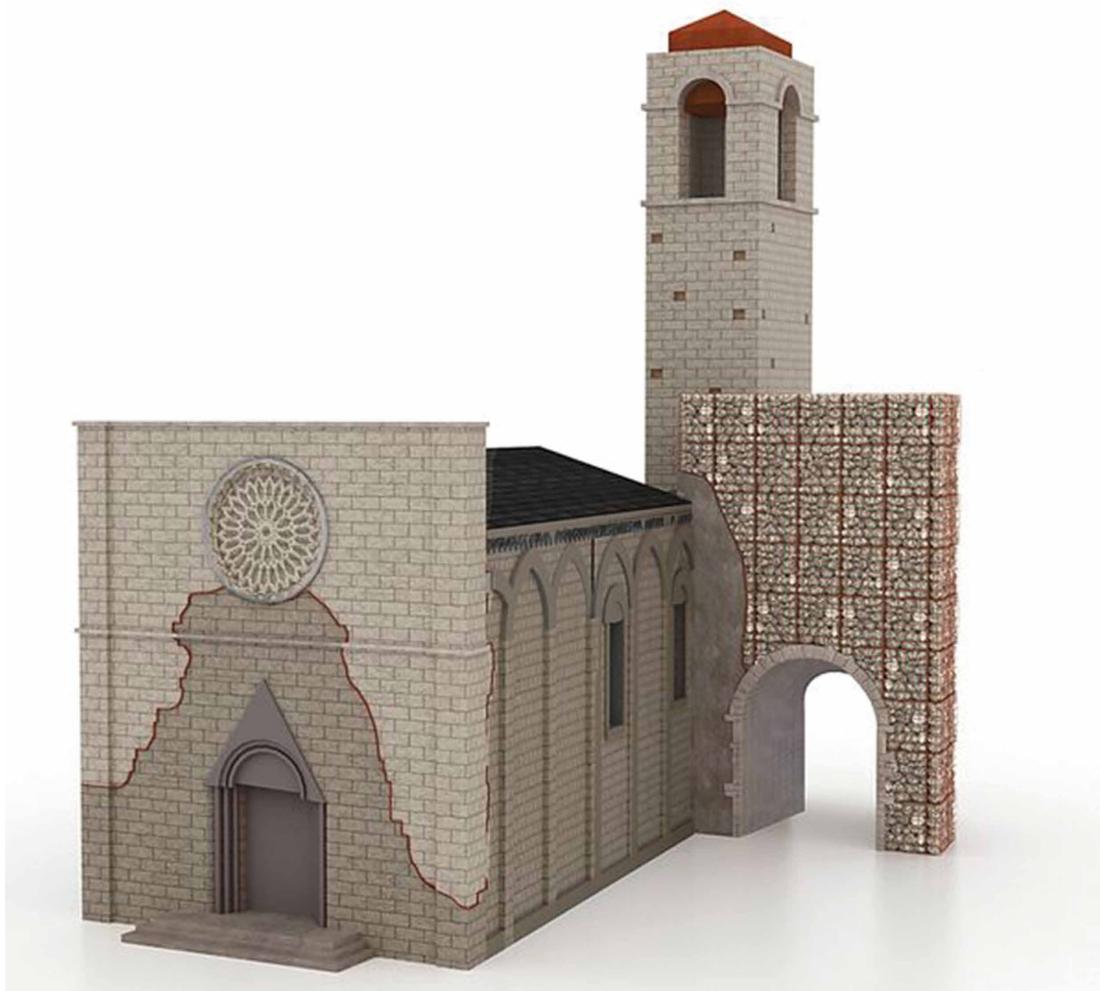
Fig. 5.1

Schema virtuale della chiesa. Ipotesi di ricostruzione

La proposta, come detto, si differenzia in tre metodologie d'intervento:

- ricomponendo le parti crollate con il materiale sciolto a piè d'opera, cercando, ove possibile, di seguire i criteri dell'anastilosi (nell'aula della chiesa);
- integrando un nuovo volume con metodi e materiali contemporanei riciclando comunque le macerie con sistemi di assemblaggio a secco (per la porta Carbonara);
- ricomponendo la torre campanaria affiancando nuovi elementi portanti per un maggior presidio sismico (con sistemi costruttivi a secco).

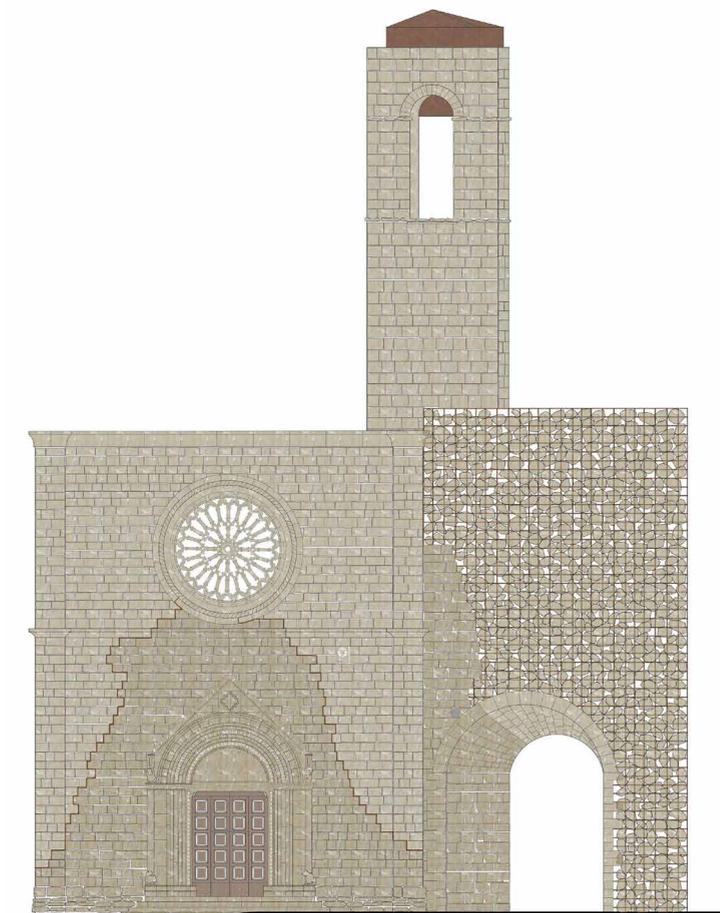
Fig. 5.4
Progetto. Prospetto sud-est

Le parti mutile dell'aula della chiesa potrebbero essere ricomposte con i conci crollati, arretrando i paramenti sulla sezione della muratura super-

stite di 5 cm circa. Questa andrebbe opportunamente consolidata tramite la rigenerazione delle malte, la stilatura dei giunti e l'inserimento di diafani. Così agendo si farebbero interagire tra loro le strutture (ruderali e ricomposte), "mettendo a sistema le risorse resistenti, o integrando le risorse carenti, senza mai sostituirne per intero il ruolo strutturale" (Doglioni, 2016, p.765). Il perimetro della lacuna potrebbe essere segnato e protetto con una scossalina in acciaio corten adeguatamente trattato, che delinerebbe il profilo del rudere. L'orditura andrebbe ricostituita, nel caso siano ancora efficienti, con le medesime capriate (opportunamente consolidate) e con una nuova orditura secondaria in legno lamellare; anche il nuovo manto potrebbe essere formato, ove possibile, integrando le tegole ancora integre. Le capriate saranno collegate ad un cordolo in muratura armata tramite doppie piastre asolate (congegnate come dissipatori ad attrito).

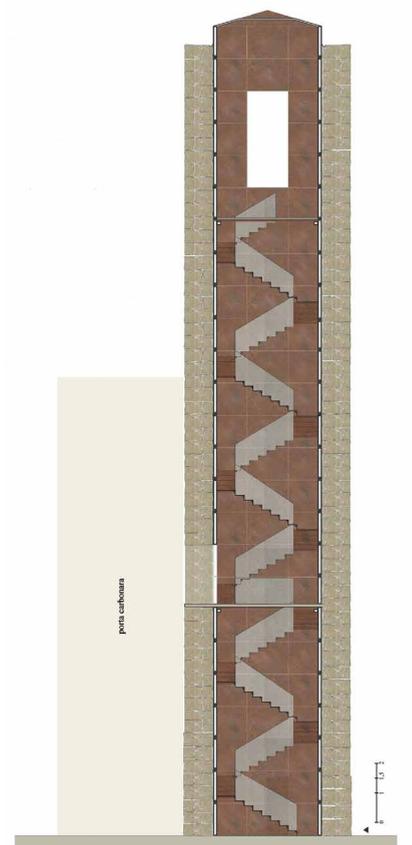
Fig. 5.5
Progetto.
Sezione del
campanile

La ricostruzione del campanile appare più complessa in quanto coinvolge un corpo di fabbrica più vulnerabile dal punto di vista sismico. In questo caso la sovrapposizione della struttura muraria ricomposta sui frammenti ruderali potrebbe essere supportata da un accorgimento tecnico-costruttivo che garantirebbe una maggiore sicurezza alla torre: la proposta prevede di presidiare con un'anima in pannelli cavi in acciaio corten la muratura esterna, costituendo in tal modo un sistema strutturale a secco, 'affiancato' alla struttura muraria (Doglioni, 2016, p.764). Il guscio interno in corten si autodenuncia, nella parte sommitale della torre campanaria, con una copertura piramidale. Così facendo si agirebbe con un approccio più creativo per restituire al manufatto una lettura fruibile e completa delle sue successioni storiche, riducendo tuttavia al minimo l'interferenza tra l'integrazione e il rudere.
