Restaurare modernamente. Interventi settecenteschi all'oratorio di San Sebastiano nel complesso monumentale della SS. Annunziata di Firenze attraverso i documenti dell'archivio privato della famiglia Pucci

Maddalena Branchi

DIDA|Dipartimento di Architettura, Università degli Studi di Firenze

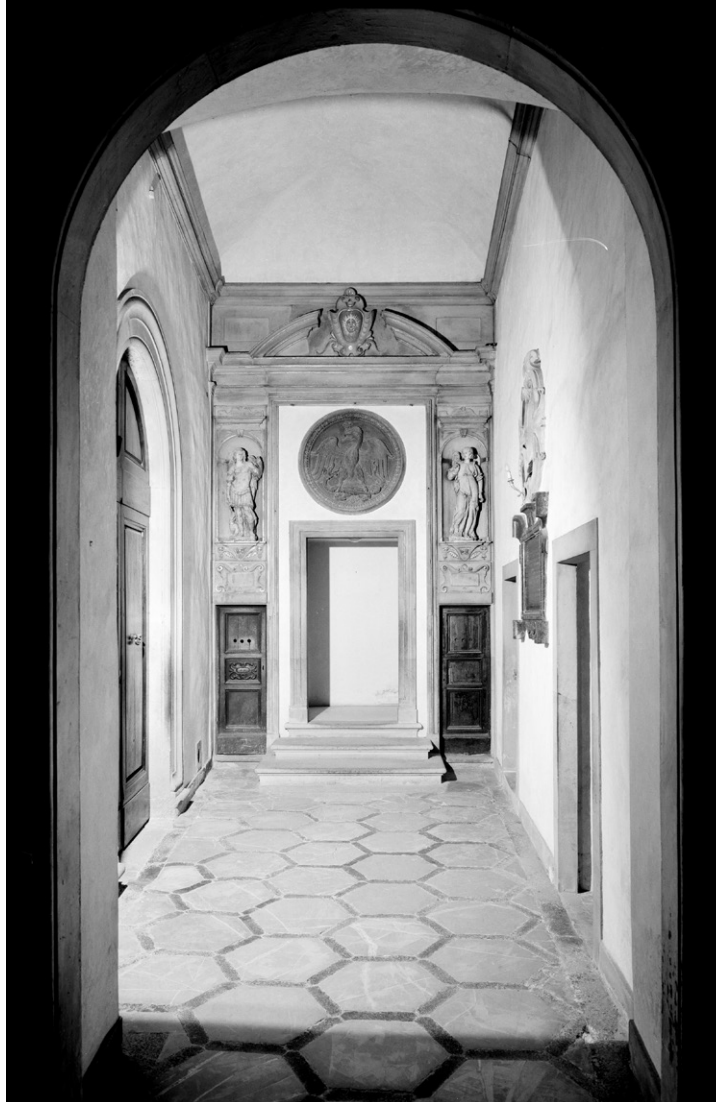
Fig. 3
Vestibolo della Sacrestia,
Chiesa della SS. Annunziata,
Firenze. Foto: Kunsthistori-
sches Institut in Florenz –
Max-Planck-Institut,
fotografo: Ivo Bazzechi.

In ottemperanza alle nuove norme vigenti sull'igiene e sul decoro urbano che vietavano le sepolture all'interno delle chiese, le tombe presenti sull'antico impiantito della chiesa della Santissima Annunziata sono rimosse e le lapidi sono trasportate nel chiostro Grande del convento¹⁷. La rimozione delle sepolture fornisce l'occasione per il rinnovamento della pavimentazione della chiesa: quello sostituito nel Settecento era di pietre alberesi, tagliate a esagoni, e risaliva al 1501. Di questa pavimentazione potrebbe trovarsi conservata ancora oggi una porzione nel vestibolo della sacrestia all'interno della chiesa (Fig. 3).

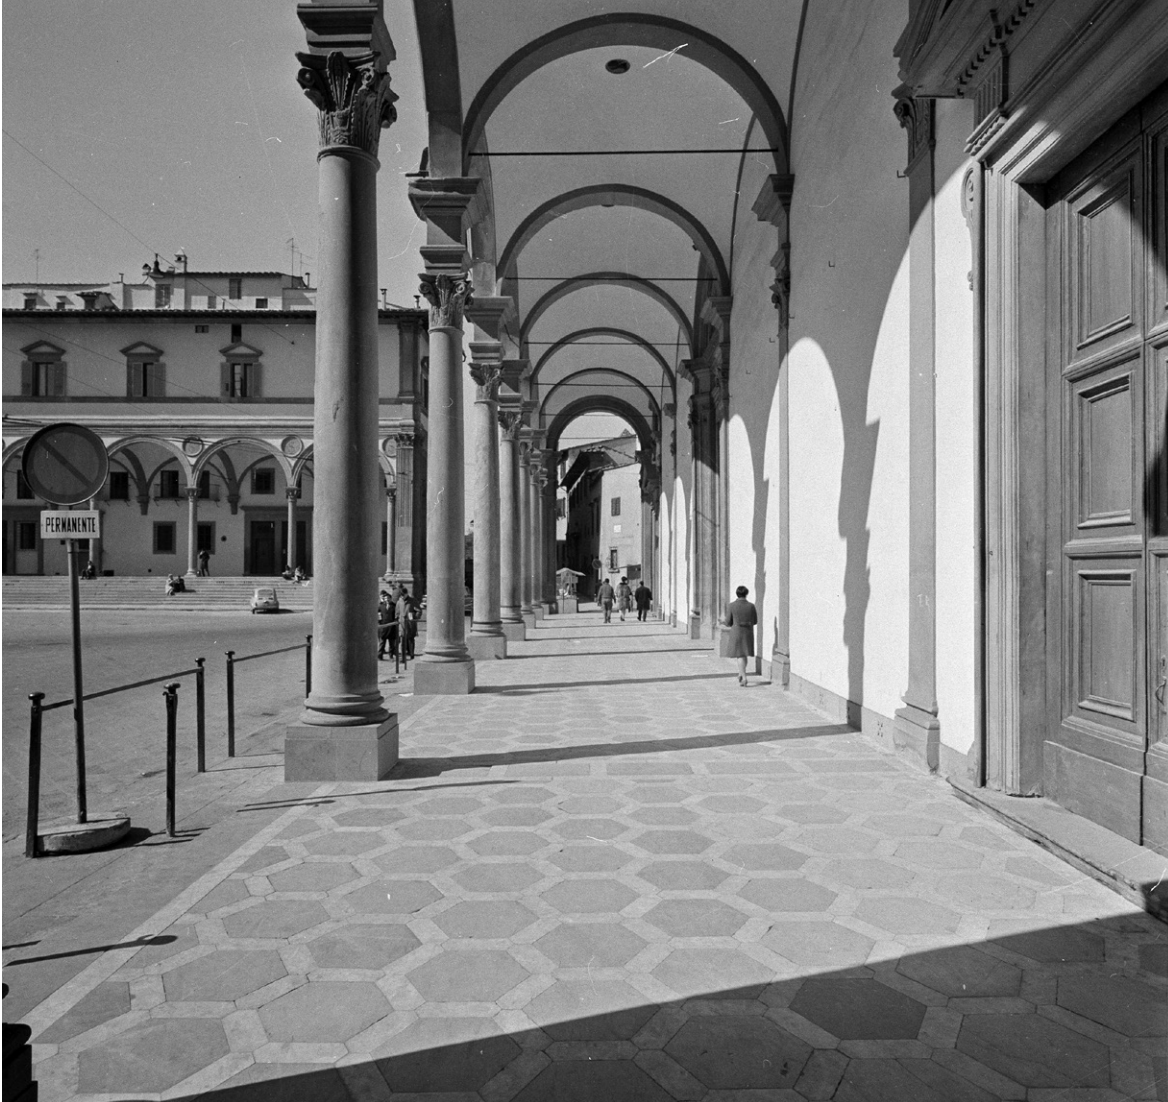
Fig. 4
Loggiato di ingresso al com-
plesso della SS. Annunziata,
Piazza della SS. Annunziata,
Firenze. Foto: Kunsthistori-
sches Institut in Florenz –
Max-Planck-Institut,
fotografo: Ivo Bazzechi.

di pavimentare il loggiato con gli esagoni di Alberese e marmi bianchi che erano stati rimossi dal vecchio pavimento della chiesa ricomponendo detti materiali “in quella forma più adattata al buono ornato di detto pavimento quale mi lusingo che possa soddisfare le cognizioni e buon gusto di Lor Signori”¹⁸. Il nuovo disegno sostituiva il precedente lastrico del loggiato in pietra serena che doveva avere una partitura simile a quella della pavimentazione del chiostro Grande. Nella relazione del marmista, datata 28 maggio 1784, l'autore dimostra la convenienza economica dell'operazione confrontando la spesa del rinnovamento della pavimentazione in pietra serena con quella con i marmi recuperati. Nella relazione sono precisate le operazioni tecniche da eseguire: l'acquisto degli esagoni di Alberese e dei vecchi marmi bianchi, la lavorazione per la riduzione delle lastre alle dimensioni immaginate nel nuovo disegno, il rifacimento dello scalino in pietra che gira tutto intorno al loggiato e la sostituzione di alcuni elementi lapidei, lo zoccolo sulla parete interna e alcune basi delle colonne. I padri, su richiesta del marmista, mettono da parte le mattonelle che stavano in chiesa e li accatastano nei chiostri in attesa della ricollocazione. L'approvazione da parte delle famiglie Pucci tarda ad arrivare e i frati, dopo un anno, lamentano l'ingombrante deposito negli spazi del convento. Nella relazione dell'aprile del 1785, il Buoninsegni comunica ai committenti che le mattonelle di Alberese fornite dai frati non sarebbero state sufficienti a coprire la superficie del loggiato e propone allora di supplire a tale mancanza ideando una nuova

In corrispondenza delle colonne, la nuova composizione enfatizza la scansione delle
campate con formelle rettangolari, mentre sulla campata centrale davanti all’ingres-
so del portale che conduce in chiesa è data nuova sistemazione alla lastra marmorea
con lo stemma della famiglia Pucci che già si trovava nel vecchio pavimento (Fig. 4).
Nonostante l’aumento di prezzo per la realizzazione del nuovo disegno dovuto a un
maggior impegno artigianale per la manifattura delle listre di contorno, i committenti
approvano il lavoro firmando di mano propria la relazione. Come è avvenuto al pavi-
mento dell’oratorio, il rinnovamento materico del pavimento del portico ne permet-
te anche l’aggiornamento estetico. In questo intervento, l’ideazione progettuale dà vi-
ta a un nuovo disegno di identità e stile originale attraverso il riutilizzo creativo del
vecchio materiale.
