La chiesa dei SS. Pietro e Paolo d'Agrò a Casalvecchio Siculo (ME): restauri e prime indagini archeologiche di lettura degli elevati

The Church of Saints Peter and Paul of Agrò in Casalvecchio Siculo (Messina): restorations and initial archaeological investigations of the masonry structures

Marie-Ange Causarano

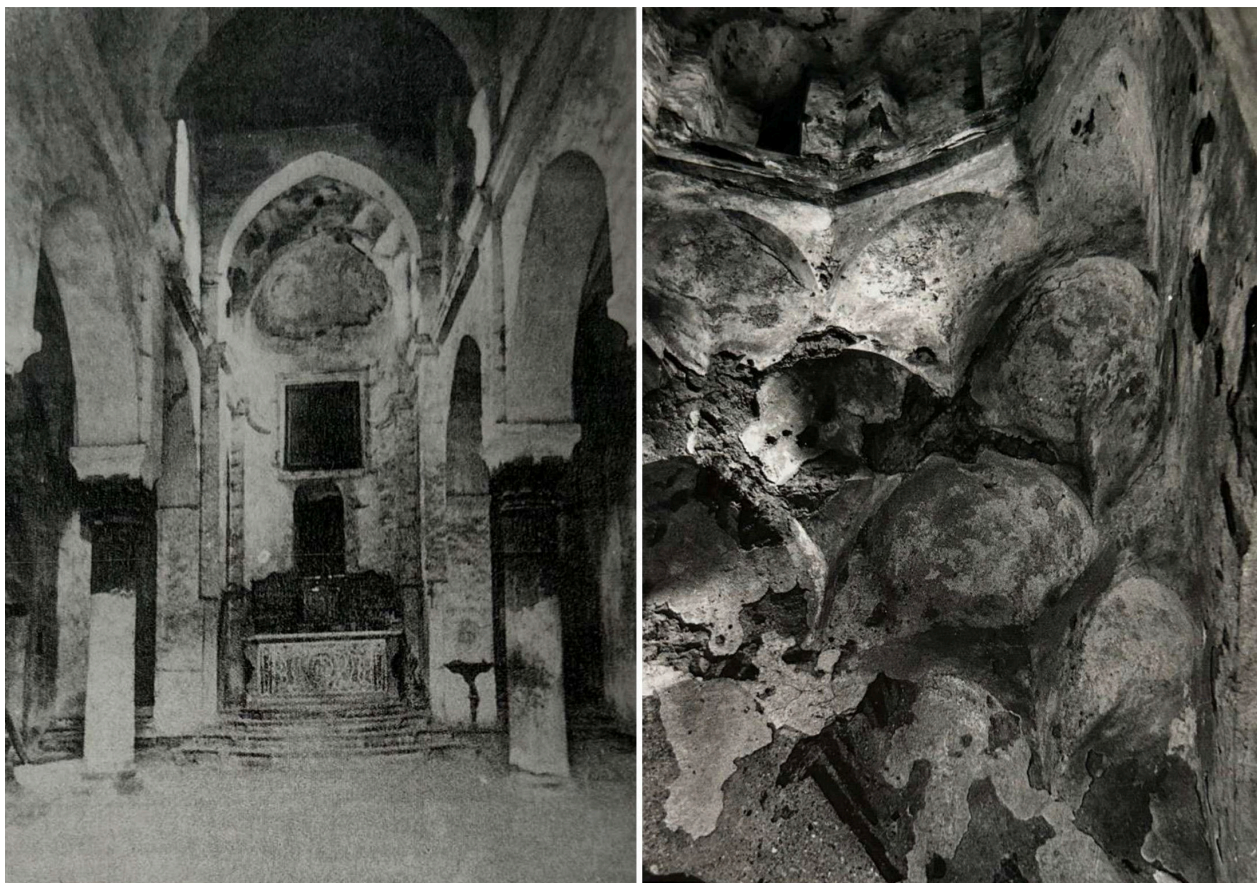
Fig. 10

A sinistra, l'interno della chiesa dei SS. Pietro e Paolo d'Agrò prima dei restauri del 1921 (da Filangeri, 1980, p. 94, fig. 16).

A destra, le *muqarnas* della cupola minore prima degli scrostamenti degli anni '60 del Novecento (da Tranchina, 2023, p. 196, fig. 148).
