Il restauro del Béton Brut negli edifici del movimento moderno. Durabilità versus linguaggio

The restoration of Béton Brut in modernist buildings. Durability versus language

Claudio Piferi | claudio.piferi@unifi.it

Dipartimento di Architettura, Università degli Studi di Firenze

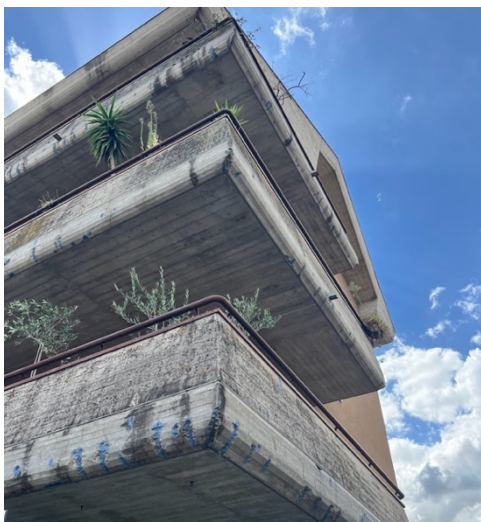
Fig. 1 Interventi di passivazione delle armature su un paramento in *Béton Brut*. Edificio residenziale a Firenze. La passivazione dei ferri è stata effettuata oltre 10 anni fa (foto C. Piferi, 2025).

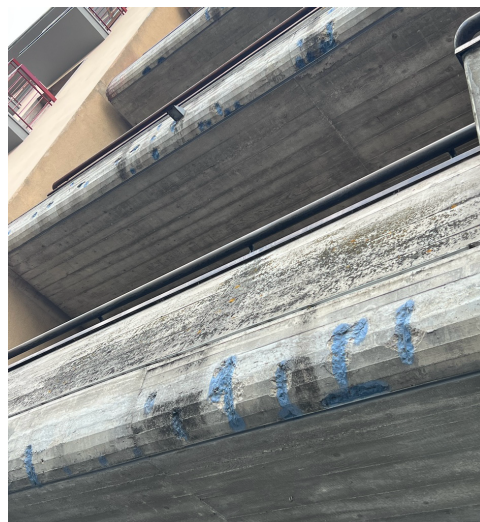
Fig. 2 La conformazione curva del paramento, oltre ad aver generato il distacco del copriferro e gli insudiciamenti, rende difficoltosa l'operazione di ripristino volumetrico (foto C. Piferi, 2025).

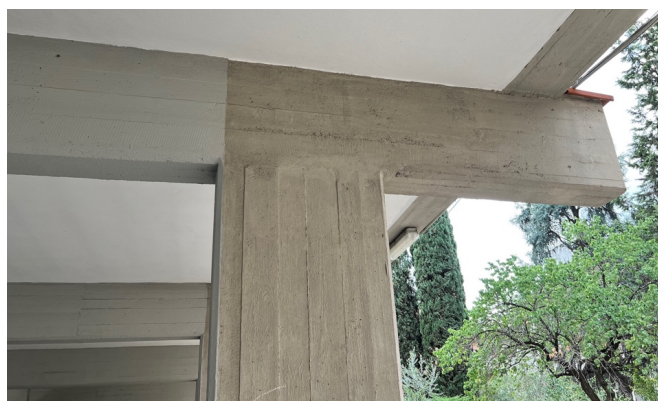
Fig. 3 Differenti colorazioni e finiture tra il paramento originario e l'intervento di restauro. Edificio residenziali a Sorgane, Firenze (foto C. Piferi, 2025).

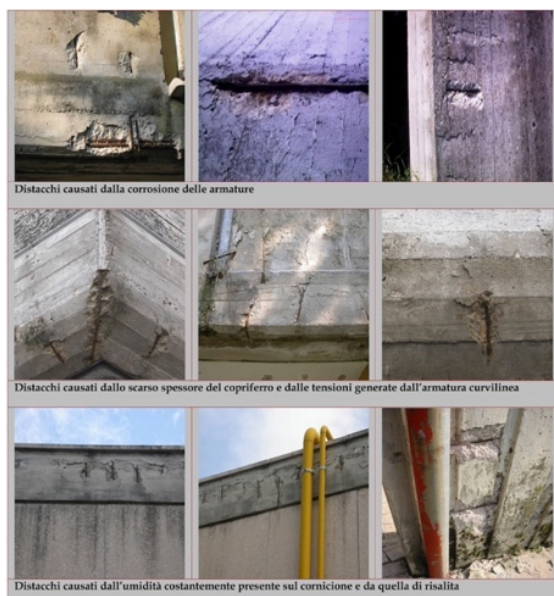
Fig. 4 Schedatura della patologia del distacco nei paramenti in *Béton Brut* (foto C. Piferi).

Fig. 5 Esempio di diagramma cause-effetti nei distacchi funzionale alla scelta degli interventi di ripristino (elaborazione C. Piferi).

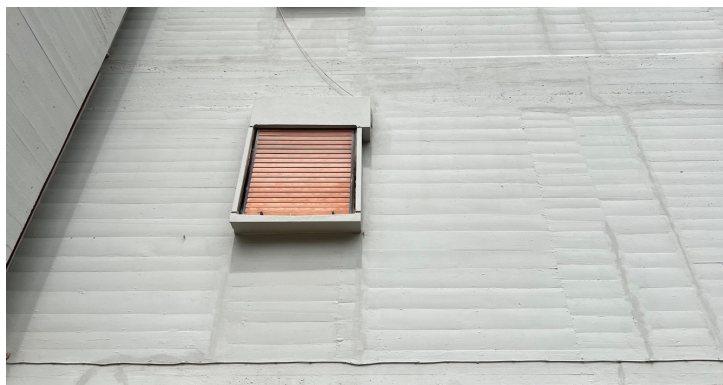
Fig. 6 L'intervento di recupero ha modificato la colorazione e la texture originaria. La sigillatura dei giunti risulta particolarmente evidente, compromettendo l'immagine unitaria del paramento. Edifici residenziali a Sorgane, Firenze (foto C. Piferi, 2025).
