Conservazione e sicurezza strutturale nel patrimonio novecentesco: spunti di riflessione per un indirizzo normativo

Conservation and structural safety in 20th-century heritage: first considerations for regulatory guidelines

Adalgisa Donatelli | adalgisa.donatelli@uniroma1.it

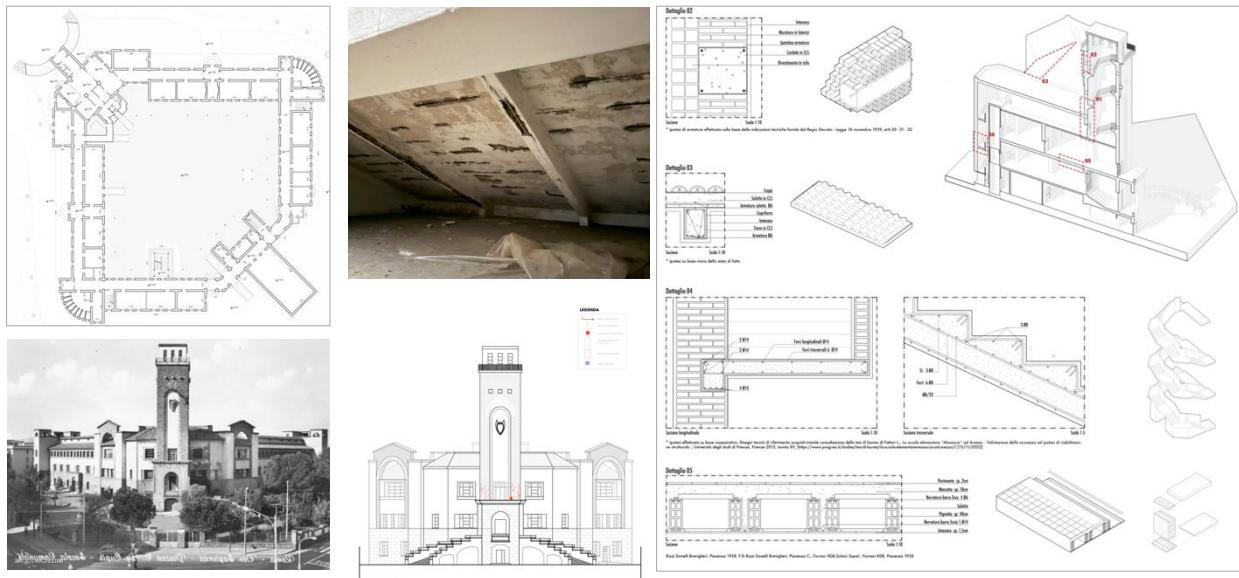
Fig. 1 Roma, Istituto Gioacchino Gesmundo: a sinistra, pianta piano terra e veduta degli anni Quaranta (reperibile *online*); al centro, dettaglio della copertura in c.a., molto ammalorata, e prospetto della torre con il rilievo delle lesioni, concentrate al primo livello. A destra la restituzione di dettagli costruttivi condotta intrecciando le informazioni desunte dall'osservazione diretta con quelle ricavate dai manuali e dalle norme dell'epoca. Gli elaborati sono a cura di Gabriele Peluso, Giulia Ruggeri e Giustina Zanier. La foto è di Anna Saviano, 2024.

Le proposte di intervento ipotizzate per l'istituto scolastico Gioacchino Gesmundo in Roma, edificio costruito fra il 1935 e il 1939, caratterizzato da un impianto quadrangolare a corte chiusa e sviluppato su quattro piani fuori terra, sono state studiate nell'ottica di rinforzare la fabbrica, in considerazione delle sue valenze architettoniche e costruttive⁸. Il rilievo, la ricerca di archivio, i confronti istituiti con preesistenze analoghe, l'analisi dei componenti edilizi, lo studio di norme, brevetti e manuali dell'epoca fascista, hanno contribuito a identificare le principali vicende della scuola di Tor Sapienza, a riconoscere nell'edificio una connotazione strutturale mista (elevati in muratura, solai in latero-cemento e coperture in c.a.), a restituire alcuni dettagli costruttivi, necessari per calibrare gli interventi, e a studiare operazioni che tentino di raggiungere un equilibrio fra istanze conservative ed esigenze funzionali (Figura 1). Chiaramente dovrà essere condotto un

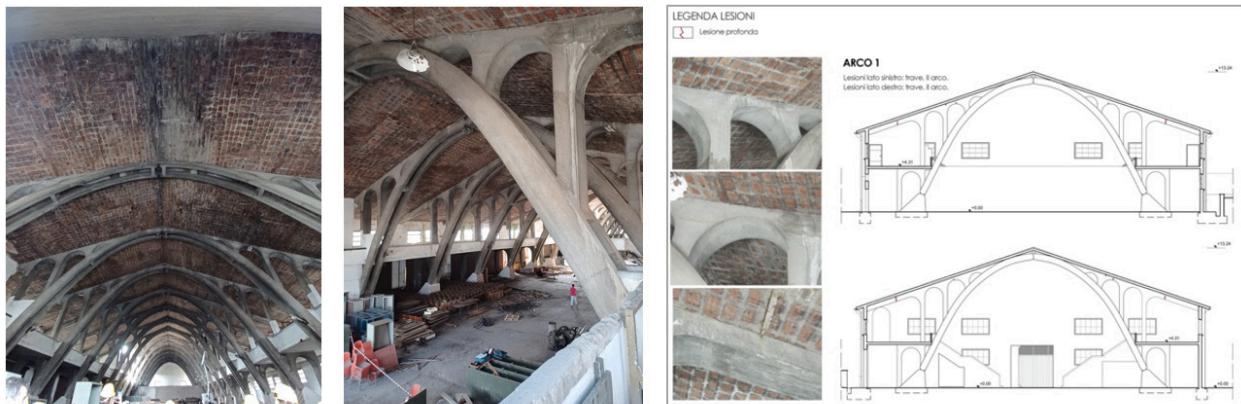
Fig. 2 Roma, capannone Palmanova nella città militare della Cecchignola. A sinistra e al centro, due vedute d'insieme che esibiscono, oltre alla spazialità interna e all'articolazione delle strutture, lo stato di conservazione molto compromesso. A destra, uno stralcio del quadro fessurativo puntualmente restituito per ogni singolo sistema di arcate. Gli elaborati grafici sono a cura di Emiliano Magistri, Federica Paradiso, Gianmarco Piccioni e Laura Schito.

perimetrali, in corrispondenza dei tratti fra pilastri in mattoni pieni e tamponature in mattoni forati, esibendo l'assenza di un'adeguata ammorsatura. La proposta di progetto, mirata a convertire l'edificio militare in centro polifunzionale, con capienza limitata, ha suggerito sia operazioni di riparazione e rinforzo, in corrispondenza dei ballatoi e delle pareti perimetrali, sia demolizioni e ricostruzioni, che riguardano il solaio S.A.P. del tetto e il secondo ordine di arcate e pilastri in cemento armato. In particolare, la soluzione studiata per la copertura, tenendo conto delle problematiche emerse e dell'obiettivo di migliorare il comportamento d'insieme dell'edificio, anche in caso di azione sismica, prevede una tecnologia differente da quella originaria, proponendo un sistema metallico di profilati e lamiera grecata, in grado di ridistribuire il carico, alleggerendo i paraboloidi, di irrigidire le campate e di potenziare i mutui collegamenti fra le parti. L'approccio adottato per comprendere l'architettura di questo edificio, con speciale riferimento ai dettagli costruttivi e alle criticità strutturali, si è rivelato ancora una volta particolarmente significativo in vista di scelte di intervento in cui le ragioni strutturali sono saldate con quelle del restauro.
