La chiesa di Santa Maria di Campogrosso ad Altavilla Milicia (Palermo), i ruderi di un monumento normanno tra abbandono, restauri e studi archeologici

Zaira Barone

Dipartimento di Architettura
Università degli Studi di Palermo

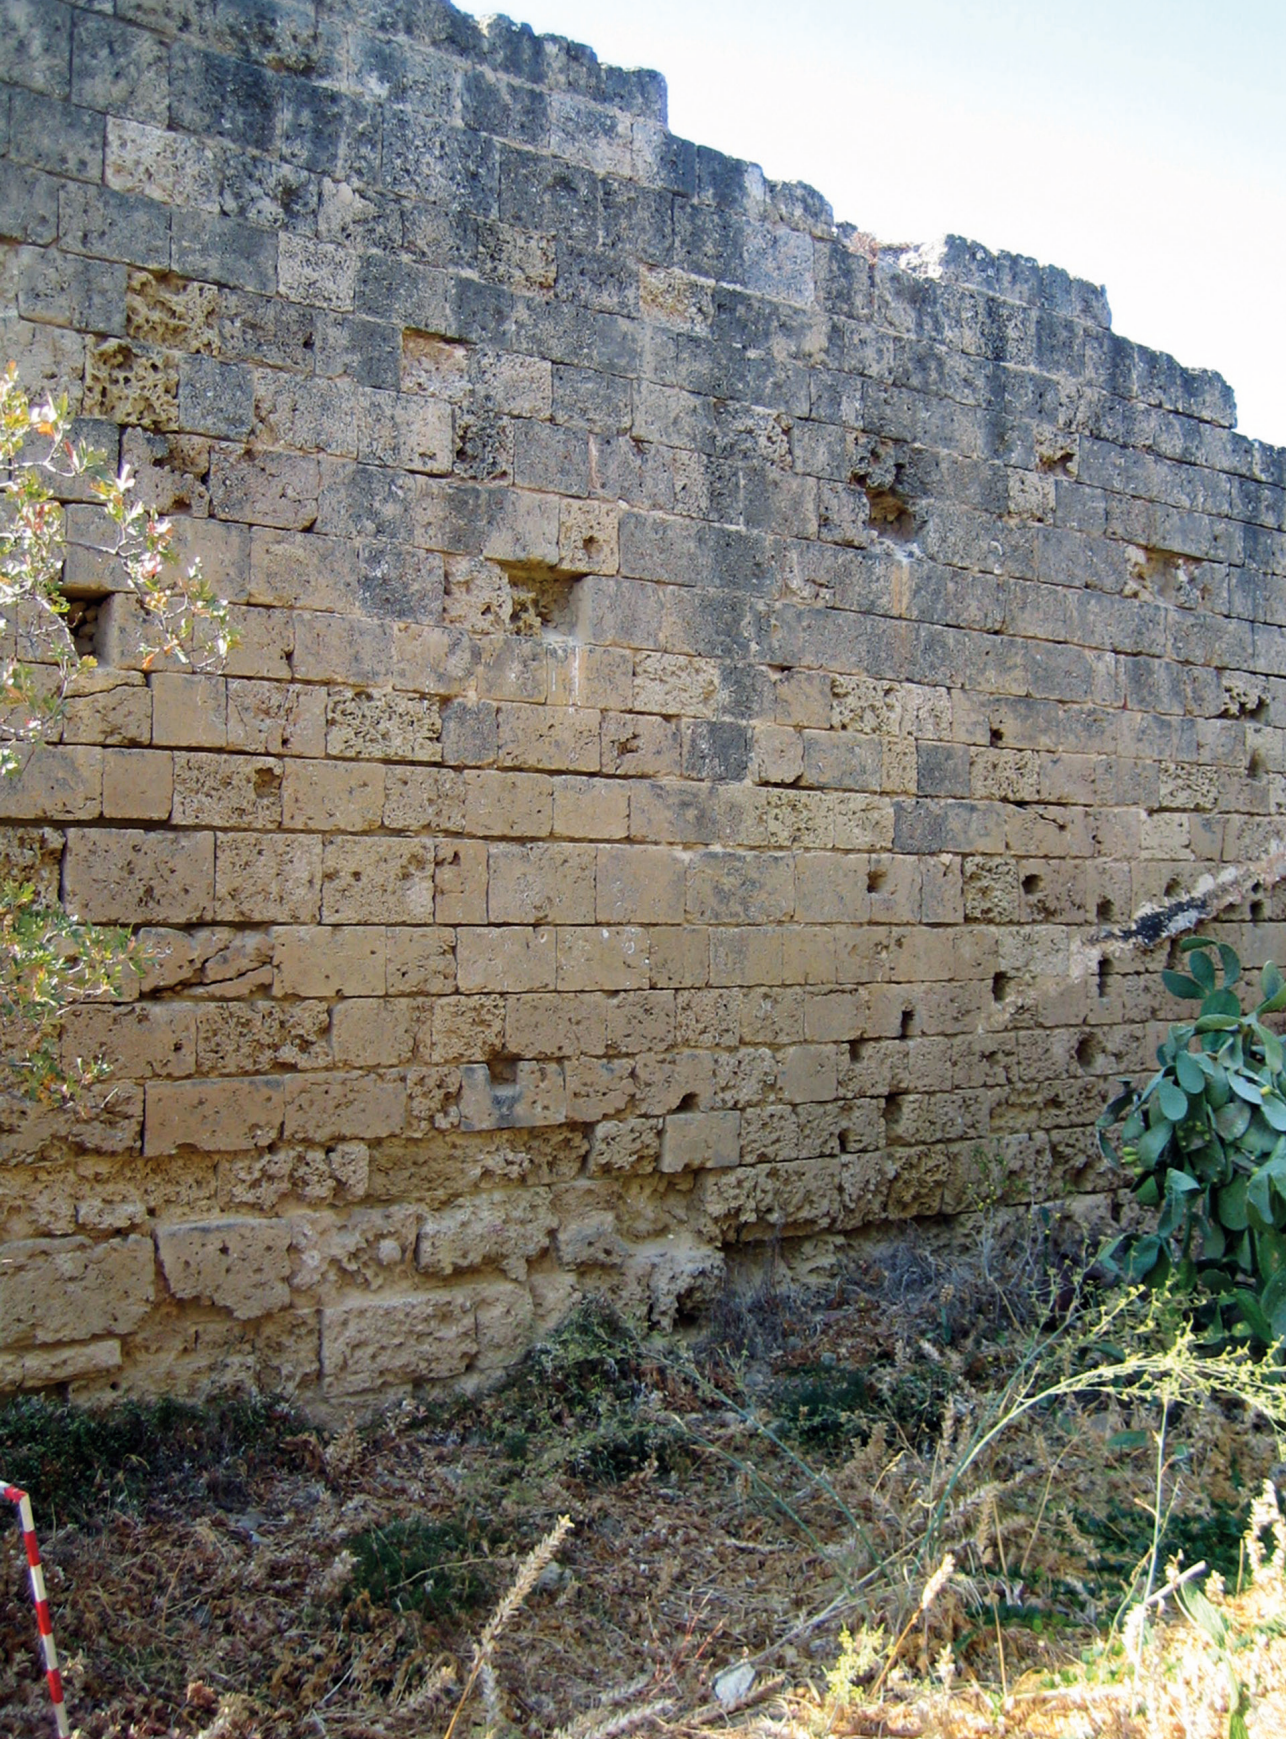
Fig. 1
Altavilla Milicia
(Palermo), chiesa
di Santa Maria
di Campogrosso,
prospetto nord-ovest
(foto dell'autore, 2015)

In Sicilia gli esempi di insediamento basiliano contano solo alcuni esempi superstiti, e sono concentrati principalmente nella parte orientale dell'isola, con caratteristiche tecnico costruttive ben distinguibili dalle più note chiese normanne della Sicilia occidentale³. (Fig. 1)

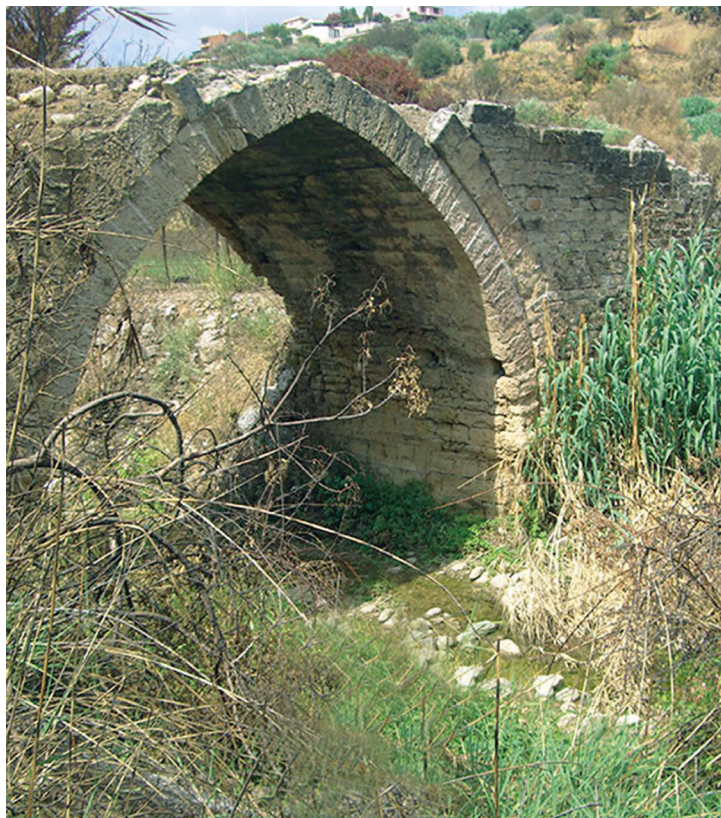
Fig. 2
Altavilla Milicia
(Palermo), ponte
saraceno costruito per
guardare il fiume san
Michele e da sempre
collegato alla chiesa
di Santa Maria di
Campogrosso

Con l'arrivo dei Normanni il territorio di San Michele assunse un ruolo di grande importanza dal punto di vista religioso, economico e politico, grazie anche alla presenza della comunità basiliana intorno agli anni settanta del Mille. Il sistema urbano di questo territorio viene costellato da importanti presenze, oltre al complesso architettonico di Santa Maria di Campogrosso è interessante rilevare il ponte ad unico arco a sesto acuto in muratura di epoca normanna (denominato "ponte saraceno"), sul torrente Canamasca, che era utile ad agevolare gli scambi dei monaci e degli abitanti di *Ayltel* con Palermo. Si tratta di un ponte verosimilmente coevo alla chiesa Santa Maria di Campogrosso ed oggi più che mai risulta essere una delle poche tracce monumentali di particolare pregio architettonico che continuano a resistere nonostante il totale abbandono e il pessimo stato di conservazione (Fig. 2).

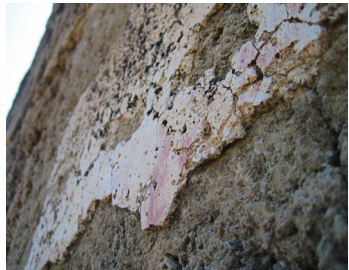
Fig. 6
 Altavilla Milicia (Palermo), chiesa Santa Maria di Campogrosso, pianta dello stato di fatto quota +10,00 mt con segnati i marchi dei lapidi identificati durante il rilievo. Disegno tratto da: *Progetto di restauro e fruizione dei ruderi della chiesa Santa Maria di Campogrosso di Altavilla Milicia (Palermo)*, tesi di laurea specialistica di Priscilla Misia, relatore Prof. Rosario Scaduto, correlatore Arch. Zaira Barone, 2016

In quella occasione vengono rilevati anche alcuni segni di lapicidi: “Sono poi meritevoli [...] qualche lettera o segno di riconoscimento che si raffigurano in non pochi conci intagliati sia dal lato interno che esterno della chiesa, messi forse dall’artefice intagliatore onde distinguere il proprio lavoro” (Figg. 6-7).

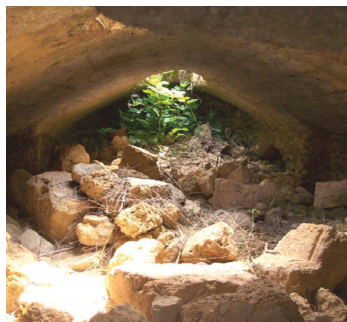
Fig. 13
 Altavilla Milicia (Palermo), Santa Maria di Campogrosso, cripta sotterranea. La cripta con volta a botte si trova sotto l'abside maggiore e oggi è per buona parte interrata a causa del cumulo di elementi architettonici crollati, detriti e terra vegetale (foto di Misia Priscilla, 2016)

A partire dall'analisi dello stato attuale è difficile determinare l'assetto della copertura, ma alcune informazioni si potrebbero apprendere anche dai diversi resti architettonici che si trovano nell'area intorno e anche nella cripta sottostante l'abside maggiore (Fig. 13). D'altro canto la chiave di volta rinvenuta durante i lavori della fine dell'Ottocento e poi rilevata da Guiotto, non lascia alcun dubbio sulla presenza di una volta a crociera e, d'altronde, anche i riferimenti stilistici con chiese dello stesso periodo non possono che fare ipotizzare una copertura a volta a crociera.

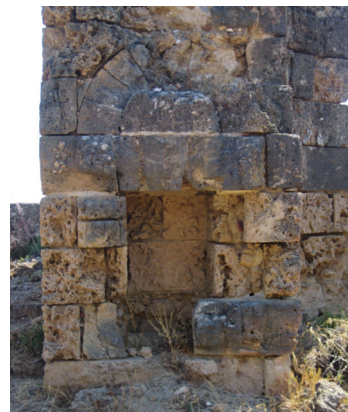
Fig. 14
Altavilla Milicia (Palermo), chiesa di Santa Maria di Campogrosso, nella zona di muro tra l'abside centrale e quella laterale è ricavata questa nicchia retta ad armadio, incorniciata da una sagoma sporgente e probabilmente simmetrica a quella che doveva trovarsi nell'altra abside (foto dell'autore, 2015)

L'impianto a croce latina, ad una sola navata, ha un transetto sporgente e l'abside centrale è preceduto dal bema ed absidi minori, corrispondenti alla protesi e al diaconico, aperte sui rispettivi bracci del transetto. Delle tre absidi, due sono ancora visibili ma non lo è più la terza. Nella zona di muro tra l'abside centrale e quella laterale, altezza dell'imbocco del bema, è ricavata una nicchia retta ad armadio, incorniciata da una sagoma sporgente e probabilmente, in modo simmetrico, nell'altra abside doveva essere presente un'altra nicchia (Fig. 14).

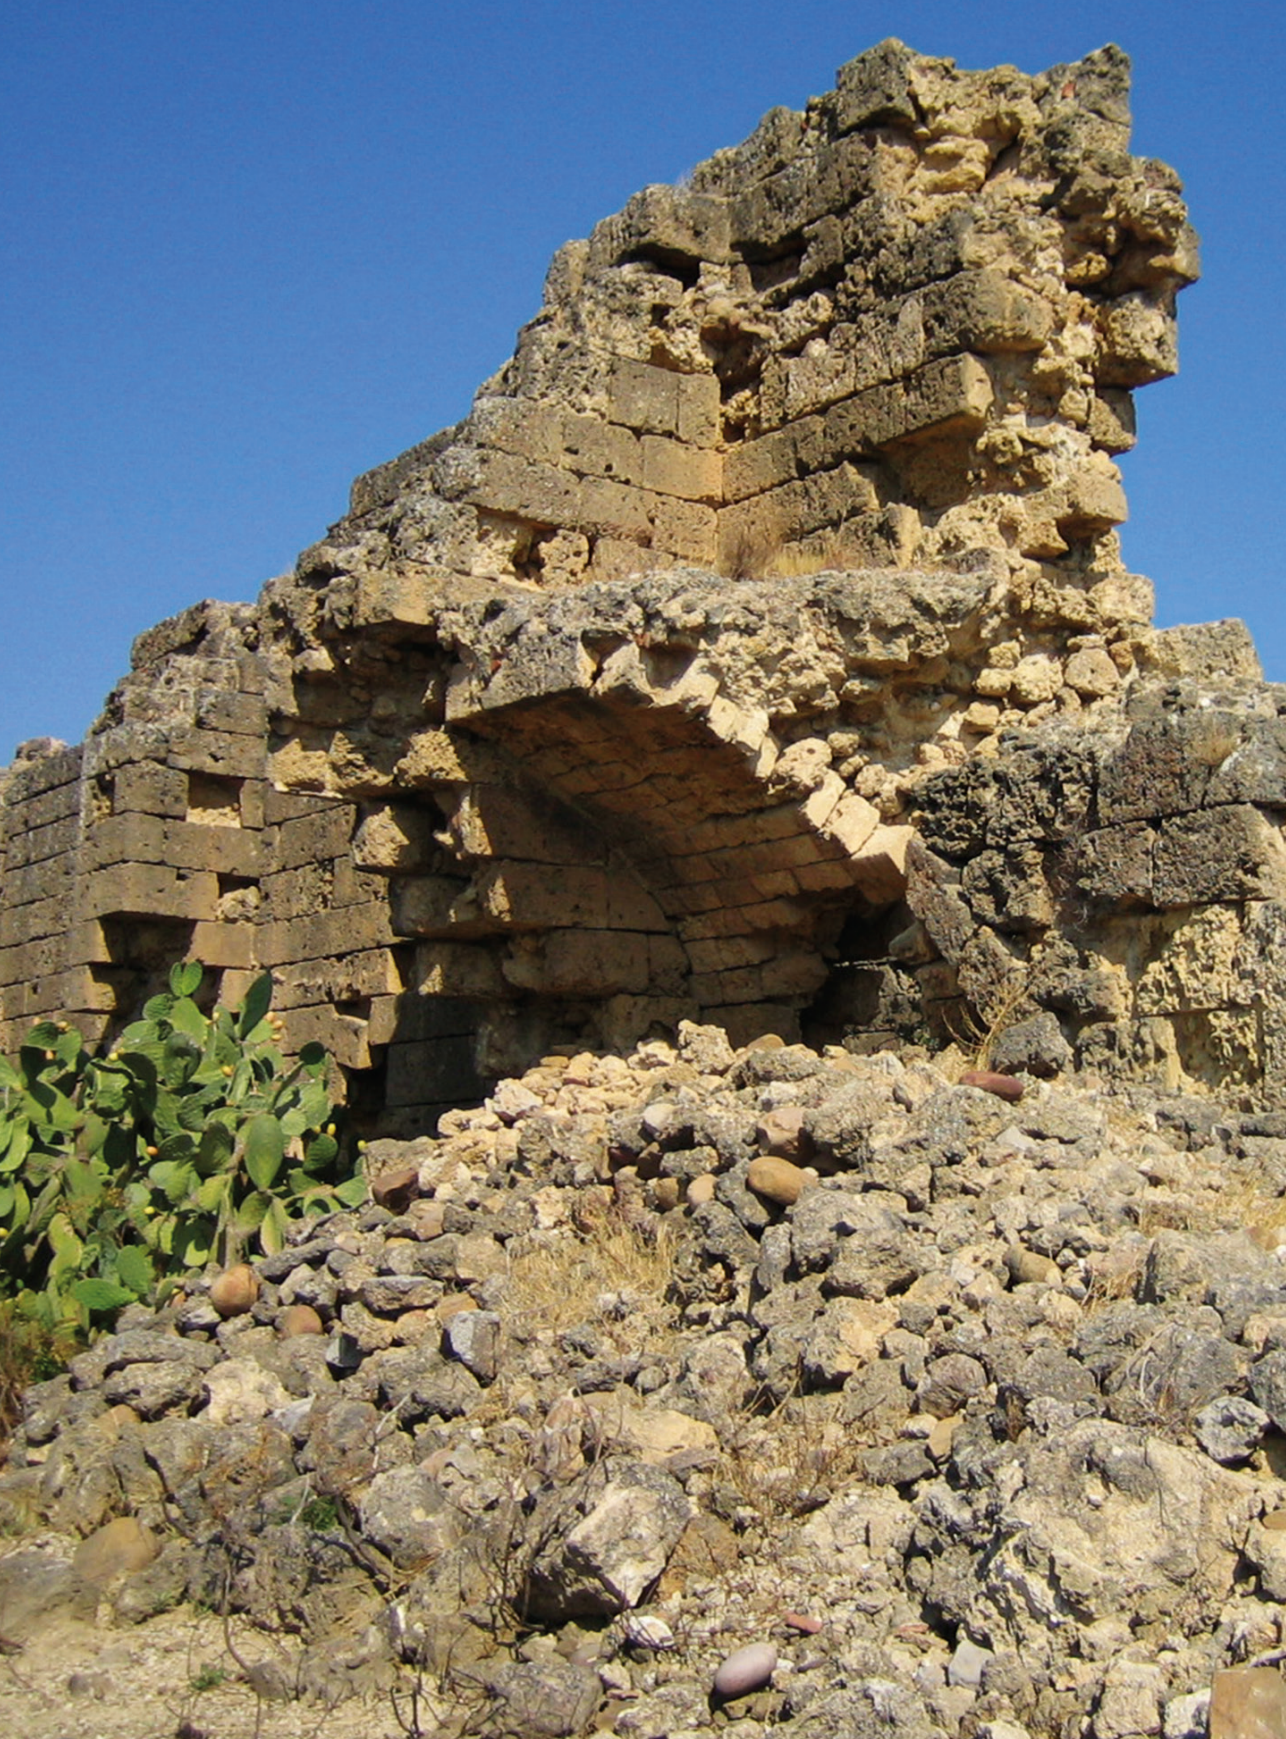
Fig. 17
Altavilla Milicia
(Palermo), chiesa
di Santa Maria
di Campogrosso,
particolare della
cornice modanata del
prospetto principale,
angolo sud-ovest (foto
dell'autore, 2015)

Il prospetto principale presenta all'altezza di mt 2,60 da terra una cornice decorata con modanatura curvilinea ad andamento orizzontale e sporgente di circa cm 50,00 in modo poco accentuato rispetto alla parete esterna. Sicuramente il rilievo pubblicato da Giotto nel 1956, di cui si è detto, è particolarmente importante perché ci aiuta a ricostruire idealmente il prospetto della chiesa con quattro arcate degradanti e colonne inserite negli angoli rientranti (Figg. 17-18).
