La verifica di un de restauro come criterio per una riflessione necessaria. La Villa Romana del Casale di Piazza Armerina (Enna), dal 1997 nella World Heritage List

Rosario Scaduto | rosario.scaduto@unipa.it

Università di Palermo, Dipartimento di Architettura

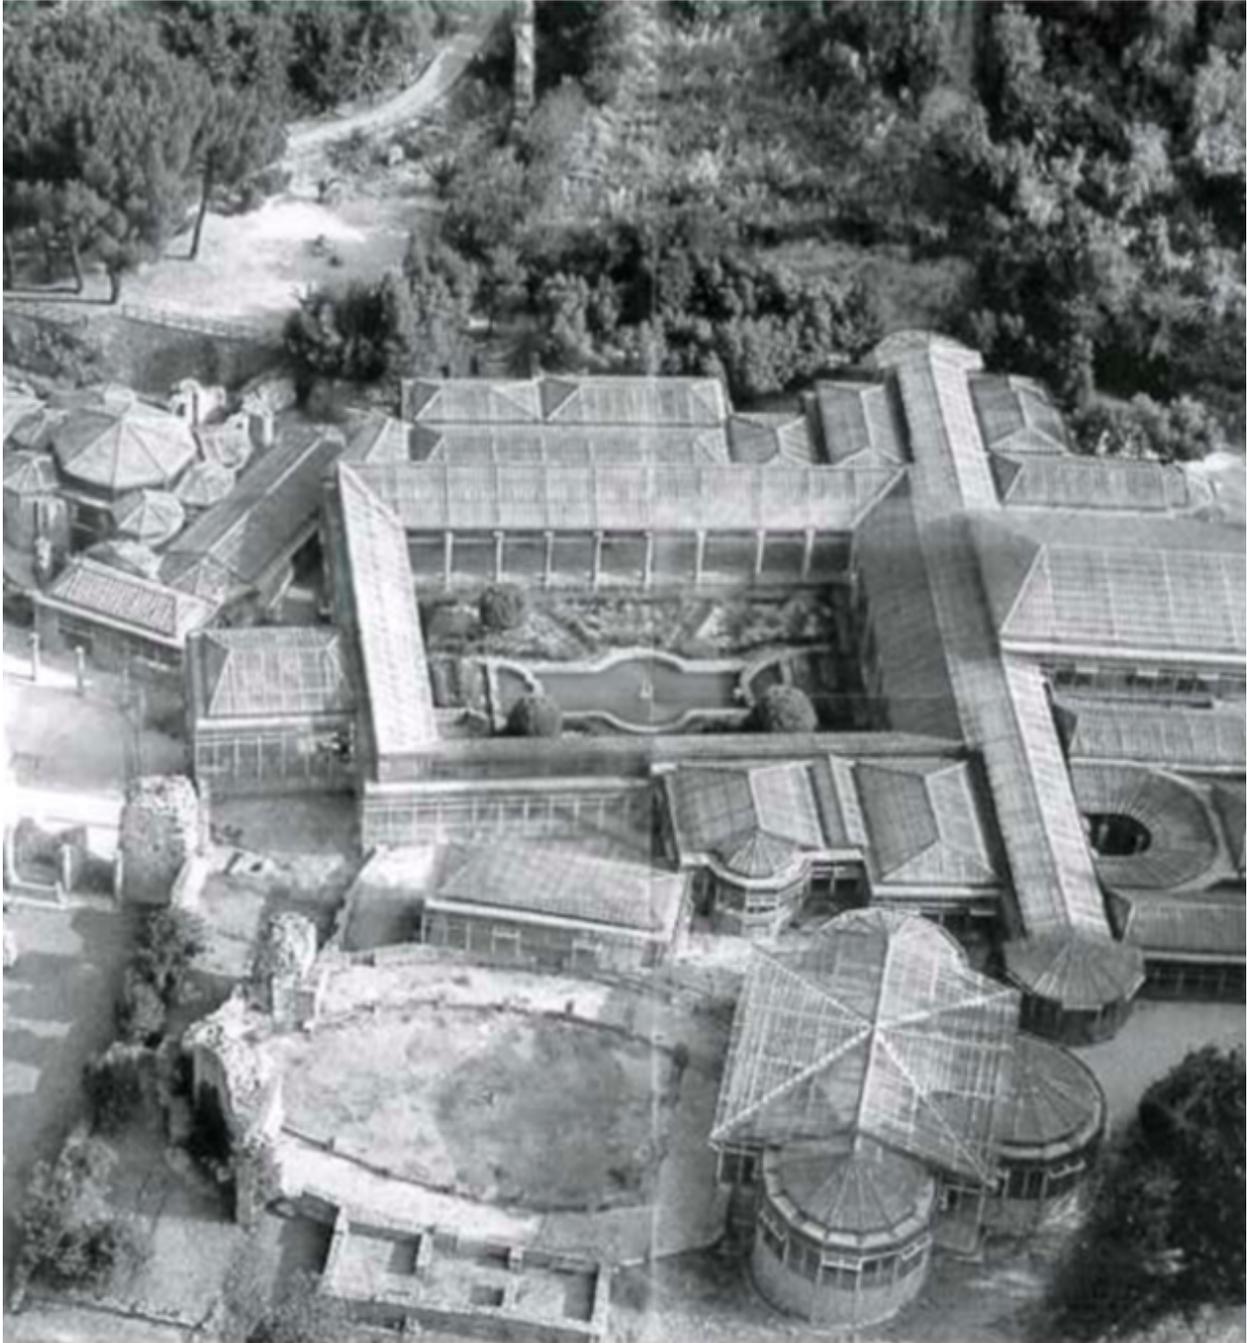
Fig. 1 Villa Romana del Casale, Piazza Armerina (Enna), vista dall'alto Si nota l'evocativa modellazione dei volumi degli ambienti della

nufatti storici trascurando tutto ciò che, se pur necessario, è soltanto accessorio¹⁰. In particolare sulle creste rettifiche dei muri d'ambito, con le passarelle, furono collocati elementi metallici di alluminio leggero e profilati di legno, che sostenevano le pareti laterali, realizzate in parte con vetro temperato e in parte con lamelle -persiane- orientabili in perspex. Le pareti trasparenti furono distaccate dai muri, mentre la copertura fu realizzata a falde, con «controsoffitto piano (ondolux grigio fumo) e doveva assicurare, mediante camera d'aria, condizioni ottimali sia per la conservazione dei mosaici, sia per il godimento delle opere musive da parte del pubblico, in quanto, pur mantenendo la "solarità" degli ambienti, occulta alla vista le strutture metalliche di copertura» (Figg. 1-2).

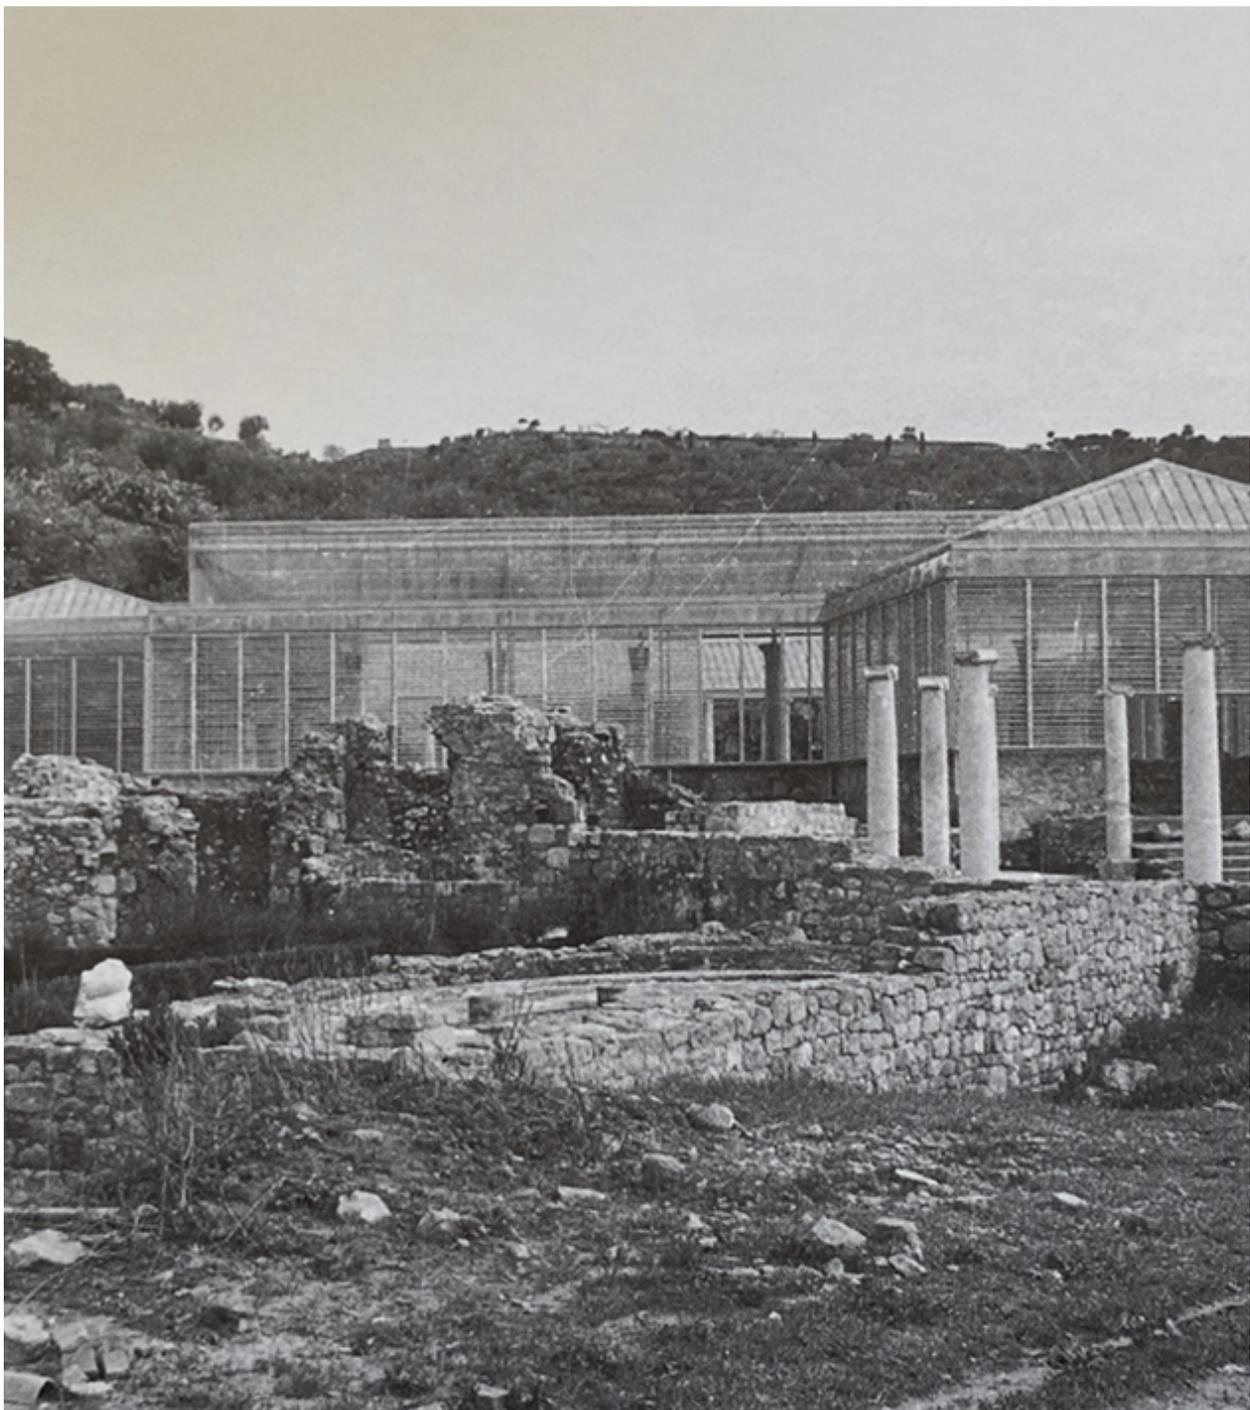
Fig. 2 Villa Romana del Casale, Piazza Armerina (Enna), vista sugli ambienti del vestibolo, peristilio e corridoio della caccia, con il sistema delle persiane in perspex curvato e orientabile, già completati, durante il primo lotto di lavori, 1957

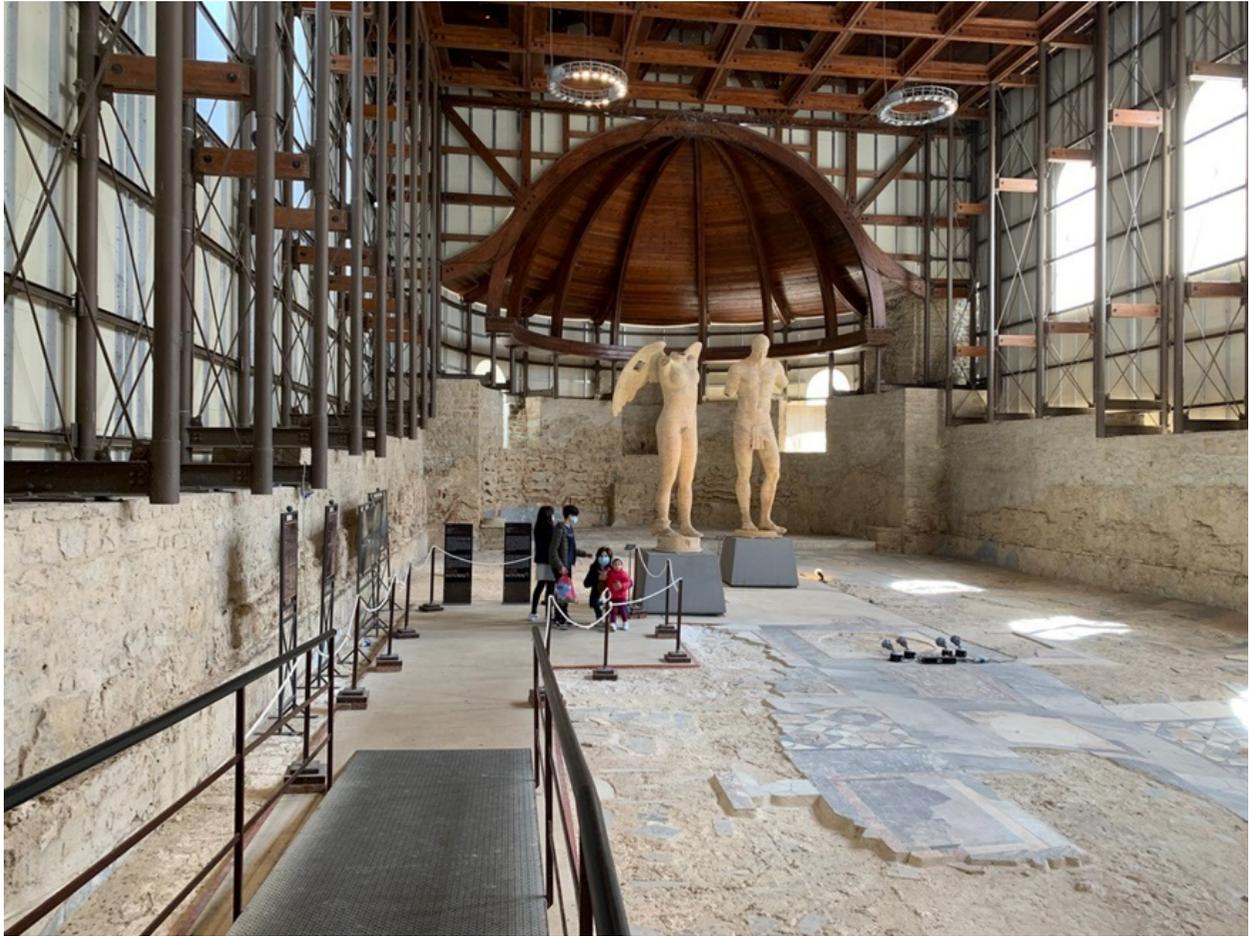
Fig. 3 Villa Romana del Casale, Piazza Armerina (Enna), Basilica, si evidenzia la struttura metallica e lignea ricoperta da pannelli multistrato di legno intonacati. Appare pure esuberante il telaio in legno del controsoffitto e la ricostruita abside, pure di legno, con gli improbabili costoloni, G. Tantillo, 2022

fermò che la sistemazione di Minissi era inadeguata e che, invece di essere migliorata, andava eliminata e pertanto realizza un nuovo ingresso alla villa dal portico poligonale, comprendendo un «ripensamento complessivo delle passarelle», queste, realizzate nella globalità, appoggiate nei muri storici, e «riproponendo così la scelta operata da Minissi». Per Meli solo gli studi condotti hanno fatto conoscere «in maniera scientifica le altezze sino ad ora solo ipotizzate del primitivo monumento e i nuovi sviluppi volumetrici, e i nuovi rapporti percettivi, con una accettabile approssimazione dell'originaria geometria dei volume»¹⁴. Con tutta la buona volontà è difficile legare scelte scaturite da indagini scientifiche, con l'«accettabile approssimazione», e facendo capire che i volumi evocati da Minissi non erano frutto di studi minuziosi, se non perfino errati (Fig. 3). Comunque la nuova copertura della villa è coibentata e sulla faccia esterna rivestita da lastre in lamiera di rame pre ossidato. Le pareti dei vani sono realizzati con strutture di legno lamellare e pannelli multistrato, rivestiti da intonaco chiaro, l'insieme tenuto da tiranti e barre d'acciaio.

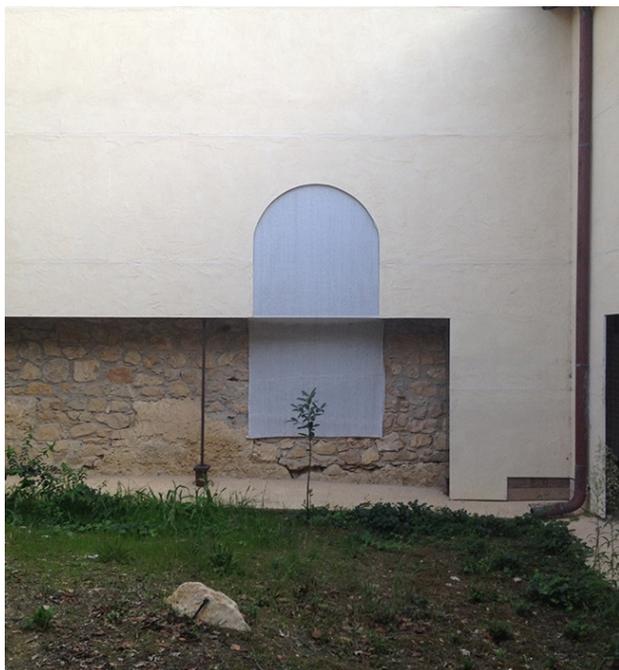
Fig. 4 Villa Romana del Casale, Piazza Armerina (Enna). Lo scarico delle acque piovane dalle coperture avviene direttamente alla base dei muri perimetrali degli ambienti della villa. Si propone pertanto di far coinvolgere le acque in pozzetti ispezionabili collegati a tubazioni di scarico, O. Schillaci, 2018

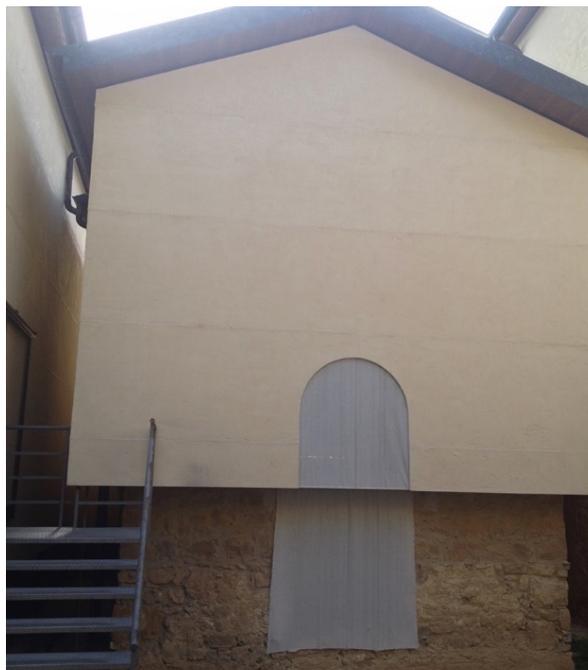
Fig. 5 Villa Romana del Casale, Piazza Armerina (Enna), prospetto lato est di un ambiente posto a destra della Basilica, si nota la chiusura, con telo di scarse qualità, della finestra, così come il rivestimento dell'ipotizzata finestra chiodata sul pannello di multistrato intonacato, O. Schillaci, 2018
