Il Patrimonio mondiale religioso inaccessibile. Conservazione e fruizione ampliata

Adriana Trematerra | adriana.trematerra@unicampania.it

Università degli Studi della Campania "Luigi Vanvitelli", DADI, Aversa (CE), Italia

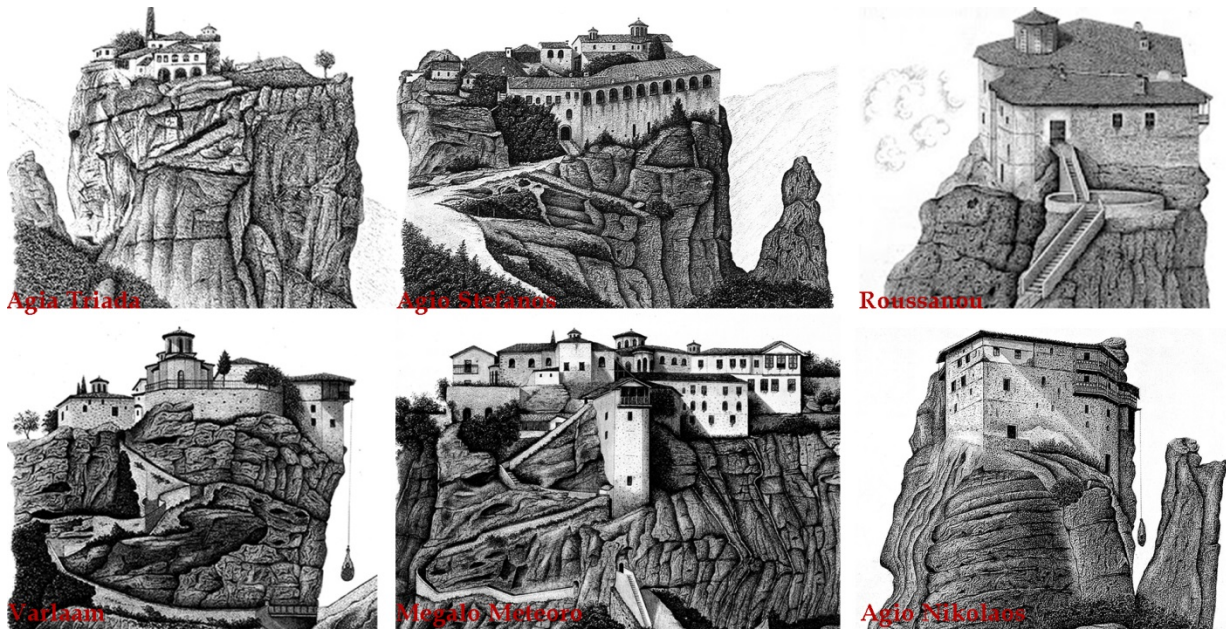
Fig. 2 E. P. Lakkos, Disegni storici dei monasteri di Meteora, 1995, da <https://anemourion.blogspot.com/>

1990, rappresentano un ambito di indagine di notevole interesse caratterizzato da un elevato valore storico, architettonico e paesaggistico. Il paesaggio roccioso delle Meteore viene descritto da numerosi studiosi come uno dei più suggestivi della Grecia e considerato come un vero e proprio «ponte che conduce dalla terra al cielo»⁷. Tale ambito è costituito da numerosi promontori rocciosi che si innalzano tra i quattrocento ed i seicento metri sul livello del mare, sulle cui cime piate, a partire dal XIV secolo, alcuni monaci decisero di costruire luoghi di culto isolati ed inaccessibili. In origine, l'accesso ad essi avveniva esclusivamente per mezzo di scalinate in legno e ceste calate dai portali di ingresso, all'interno delle quali venivano adagiati e sollevati i monaci mediante un argano (fig. 1). A partire dal XX secolo furono realizzati all'interno delle rocce percorsi e gradinate per consentire l'accesso ai monasteri a scopo turistico⁸. Dei ventiquattro monasteri originari ne restano soltanto sei: il monastero di Agia Triada, il monastero di Varlaam, il monastero di Agio Stefanos, il monastero di Roussanou, il monastero di Megalo Meteoro ed il monastero di Agio Nikolaos (fig. 2-3).

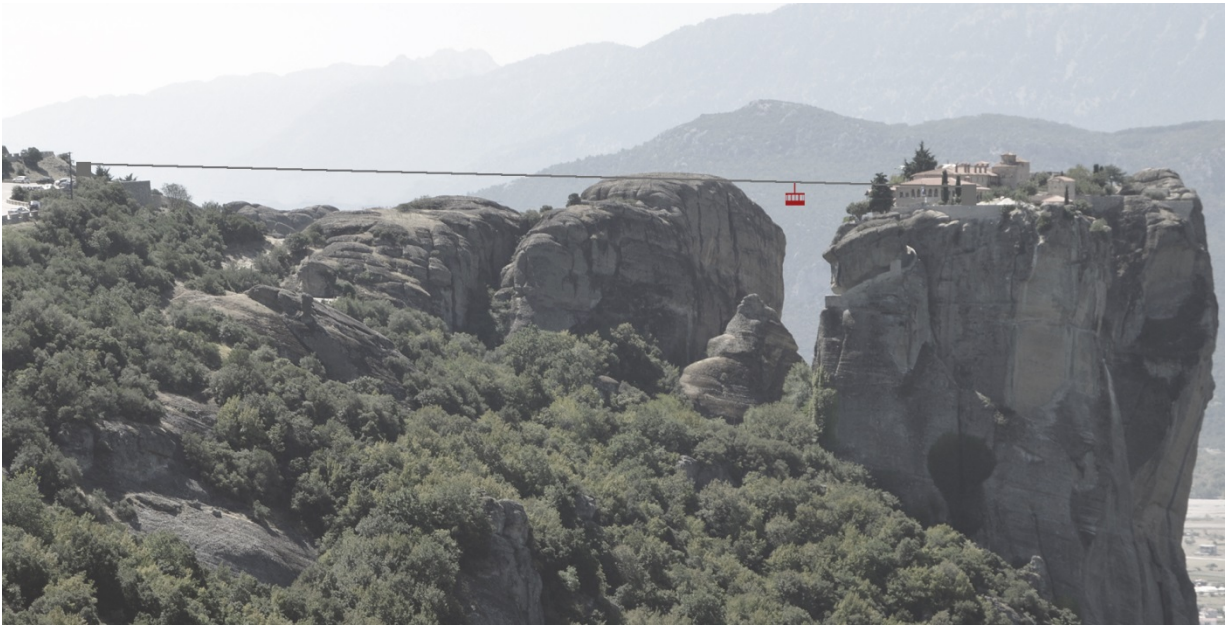
Fig. 6 A. Trematerra, Immagine fotografica del paesaggio di Meteora con inserimento concettuale della funivia per il miglioramento dell'accessibilità del monastero di Agia Triada, 2022.

Il secondo monastero analizzato è quello di Agia Triada, risalente al 1136 e sottoposto ancora oggi ad interventi di espansione che stanno interessando la costruzione di un nuovo *katholikon* e di un nuovo edificio nella zona occidentale¹⁴. Tale monastero è costituito da maggiori criticità nell'ambito dell'accessibilità in quanto è situato su di un alto promontorio roccioso, al quale si accede esclusivamente mediante scale e l'unica torre difensiva di cui è dotato è situata a strapiombo. In tale contesto, non essendo possibile prevedere interventi di restauro finalizzati all'aggiunta di ascensori all'interno della vecchia torre, si potrebbe prevedere il recupero della funivia preesistente attualmente in disuso. Tale intervento consentirebbe l'accesso ad un pubblico più ampio e la valorizzazione del contesto paesaggistico. In aggiunta, l'intervento prevede l'inserimento di alcune rampe per rendere accessibile la zona centrale del monastero e l'antico *katholikon* (figg. 5,6).
