Restaurare l'innesto contemporaneo. Il Castello di Rivoli quarant'anni dopo, tra obsolescenza, *materia signata* e prospettive future

Conserving the Contemporary Addition.

The Castle of Rivoli Forty Years Later, between Obsolescence, *Materia Signata*, and Future Perspectives

Giorgio Danesi | giorgioisedanesi@gmail.com

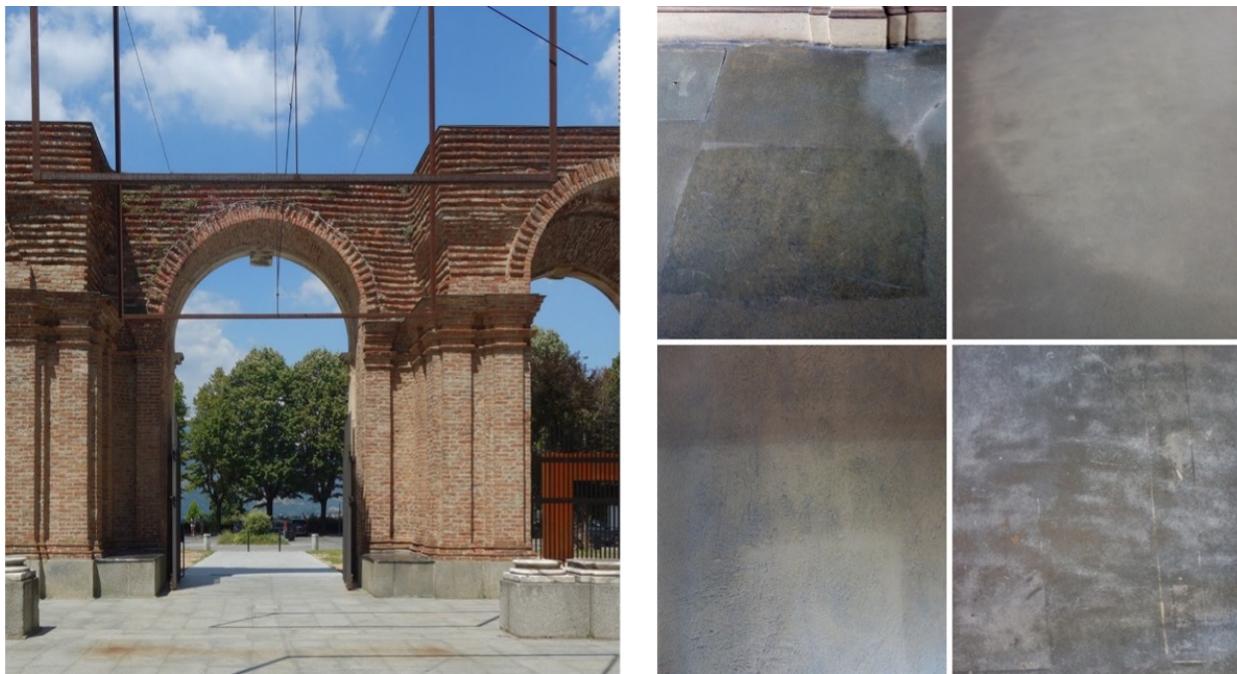
Fig. 1 Castello di Rivoli, atrio juvarriano, Luciano Fabro, opera intitolata *Paolo Uccello 1450-1989*, appesa nel 1989. Si notino a terra le tracce di ossidi di ferro accumulate nei decenni di esposizione alle intemperie, che ricalcano a terra la proiezione delle geometrie dell'opera (Foto: G. Danesi 2025).

Fig. 2 Castello di Rivoli, dettagli di pavimenti in resina con tracce delle opere dopo il disallestimento (Foto: G. Danesi 2025): 2a: Castello, sala 8, Pierpaolo Calzolari, *Scalea*, esposta nel 2004; 2b: Castello, sala 1, Richard Long, *Romolus Circle*, 1994; 2c: Castello, sala 23, Sovraposizione delle tracce del Modello del Castello di Rivoli di Carlo Maria Ugliengo (2011) e della mostra *Harald Szeeman: Museum of Obsessions* nel 2019; 2d: Manica Lunga, Michelangelo Pistoletto, mostra temporanea, 2023-24.

La pavimentazione progettata da Bruno, esposta alle intemperie, presenta oggi numerosi segni che ne raccontano la storia talvolta tormentata. Alcuni di essi corrispondono alle impronte lasciate dalle precedenti rampe di accesso, rimosse e successivamente sostituite con quelle attuali nel 2022. Altri, più significativi, riportano a terra in proiezione la geometria squadrata dell'iconica opera di Luciano Fabro intitolata *Paolo Uccello 1450-1989*, appesa nel 1989 e destinata, con le piogge, a depositare lentamente a terra gli ossidi del ferro che la compongono (Fig. 1). Altri segni ancora testimoniano la presenza della cartellonistica storica disegnata dal designer Giorgetto Giugiaro appositamente per il Castello negli anni Novanta, rimasta in opera per oltre trent'anni e rimossa solo nei primi mesi del 2025 per essere sostituita da un nuovo sistema di indicazioni dal disegno più contemporaneo. Anche in questo caso, la rimozione ha lasciato segni permanenti non solo sulla pavimentazione lapidea esterna, ma anche sulle superfici in resina che rivestono tutti i pavimenti interni del museo. Tali tracce evidenziano come ogni intervento, anche minimo o apparentemente reversibile, contribuisca alla progressiva stratificazione materiale e visiva del sito, generando un

lasciando un'impronta permanente, ancora oggi visibile (Fig. 2a).

La nuova superficie, immediatamente *ri-segnata*, resta a testimonianza dell'inutilità dell'intervento di sostituzione, e dell'inevitabile destino di trasformazione cui sono soggette le resine realizzate in un luogo concepito per ospitare opere d'arte spesso non convenzionali. Molti altri esempi confermano questa lettura: il possente cumulo di tufo di *Romolus Circle* (Richard Long, 1994), con la sue inequivocabile traccia circolare nella sala 1 (Fig. 2b); le pesanti *Sedie* di Calzolari in terracotta e piombo nella sala n. 25 (2018), i cui segni rimangono indelebilmente incisi sul pavimento; l'inconfondibile forma lasciata dall'opera *Senza Titolo* di Marisa Merz nella sala 3 (2011-2017); le alterazioni cromatiche generate dalla mostra *Harald Szeeman: Museum of Obsessions* nella sala 23 (2019), sovrapposte ai segni rettilinei lasciati dal modello ligneo del Castello di Rivoli di Carlo Maria Ugliengo, ospitato nella medesima sala per tutto il 1999 (Fig. 2c). Nella Manica Lunga, le tracce delle recenti mostre su Michelangelo Pistoletto (2023-24) e Olafur Eliasson (2022-23) si intrecciano a molte altre in una stratificazione leggibile solo da chi conosce le forme e i materiali espositivi di ciascuna mostra passata (Fig. 2d).
