Il Palazzo delle poste di Bergamo tra continuità d'uso e adeguamento funzionale

The Bergamo Post Office Building: continued use vs. functional adaptation

Giulio Mirabella Roberti | julio.mirabella@unibg.it

Monica Resmini | monica.resmini@unibg.it

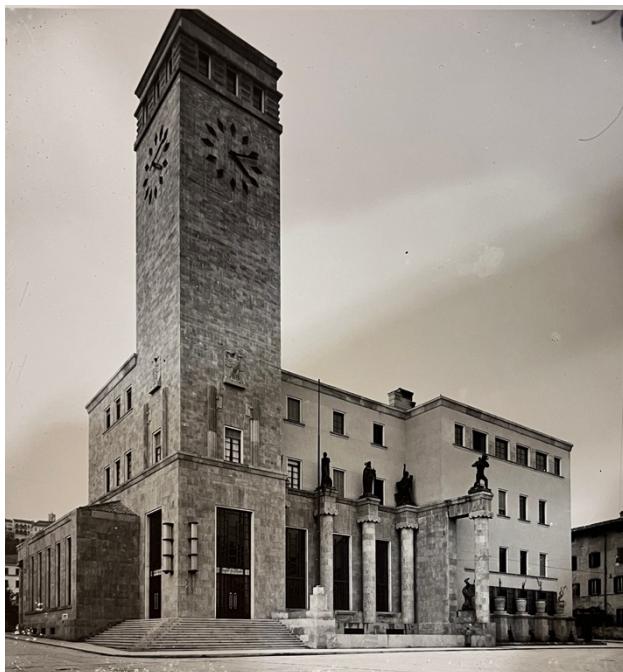
Fig. 1 Veduta del palazzo da via Locatelli, 1932 ca, ©Archivio Mazzoni, 27b-fasc.VII, MART Rovereto.

L'edificio consta di un seminterrato, un piano rialzato e due piani superiori; all'angolo si sud-ovest si eleva la torre alta 42 metri. La struttura è in muratura mista di mattoni e pietrame su fondazioni in calcestruzzo armato, i solai sono in laterizi forati e travi in cemento armato, mentre il sottotetto è realizzato con travi in legno. Già dalla sua inaugurazione, il 30 ottobre 1932, il palazzo si connota rispetto gli edifici piacentiniani grazie a una «maggiore sobrietà che si esprime nella mancanza di quella sovrabbondanza decorativa»¹⁰.

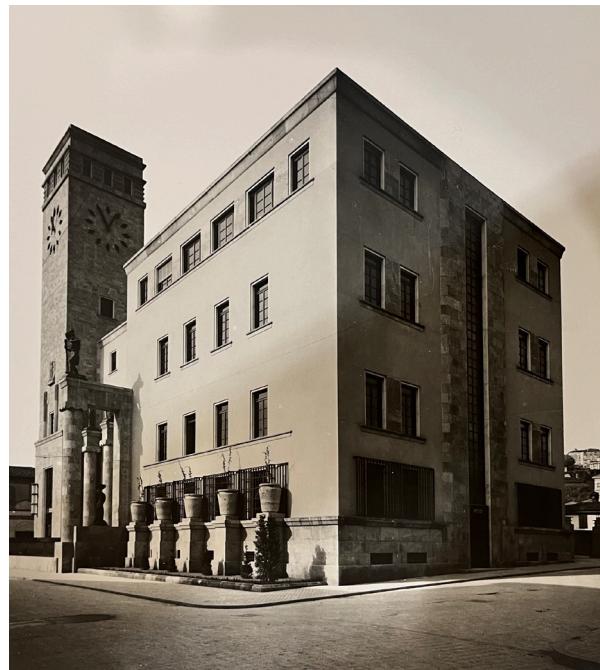
Fig. 2 Veduta dell'angolo sud-est, 1932 ca., ©Archivio Mazzoni, 27b-fasc.VII, MART Rovereto.

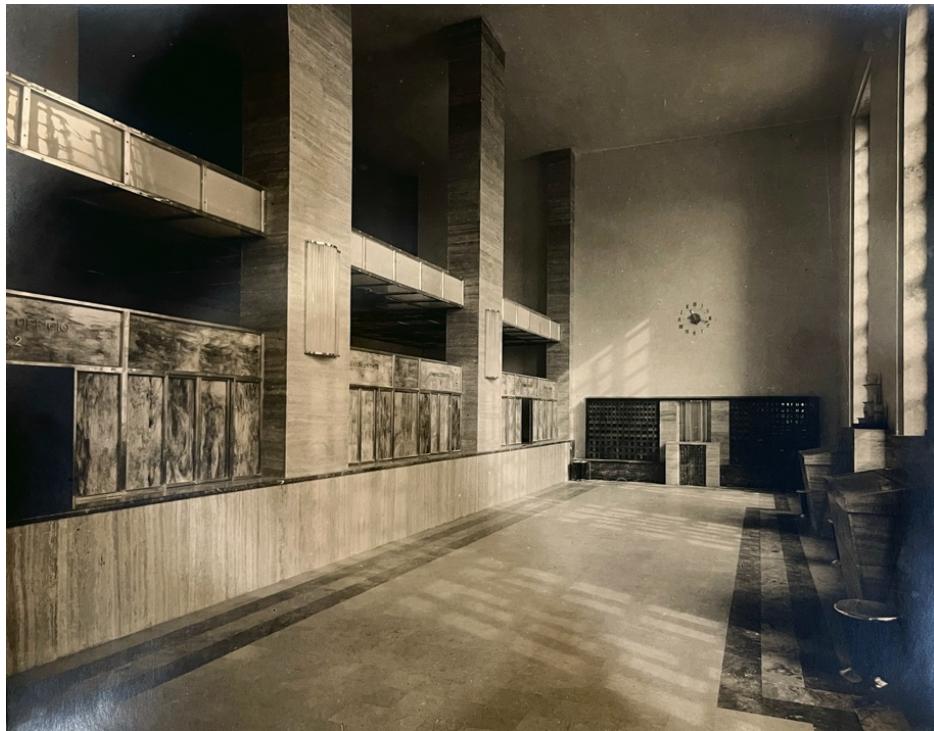
Fig. 3 Il salone del servizio corrispondenza, 1932 ca. ©Archivio Mazzoni, 27b-fasc.VII, MART, Rovereto.

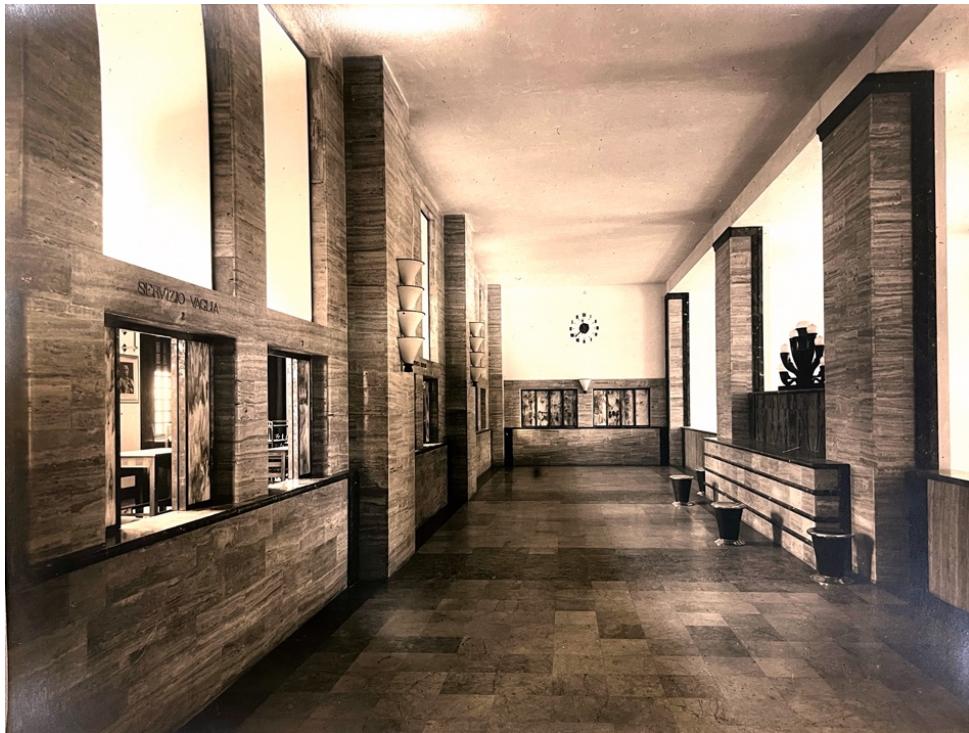
Fig. 4 La sala per i servizi a denaro (Uffici vaglia, risparmio e cassa) al primo piano, con a destra Il lampadario di Venini posto sulla balaustra affacciata sulla sala per il pubblico, 1932 ca (©Archivio Mazzoni, 27b-fasc.VII, MART, Rovereto).

Al primo piano la sala per i servizi a denaro si affaccia sul salone della corrispondenza sottostante, secondo la suddivisione originaria leggibile anche in facciata tra servizi al pubblico e uffici. Le due parti sono separate da una colonna avanzata su cui troneggia la statua bronzea di San Cristoforo, patrono del servizio postale: insieme alle altre già citate quattro statue bronzee adiacenti alla facciata (l'Italia Etrusca, Romana, Papale e Fascista) e al delfino che alimentava la vasca sottostante sono state oggetto di un attento restauro conservativo, che però a distanza di 10 anni mostra i segni di una nuova ossidazione, soprattutto in quella più esposta, probabilmente fisiologica ma comunque evidente.

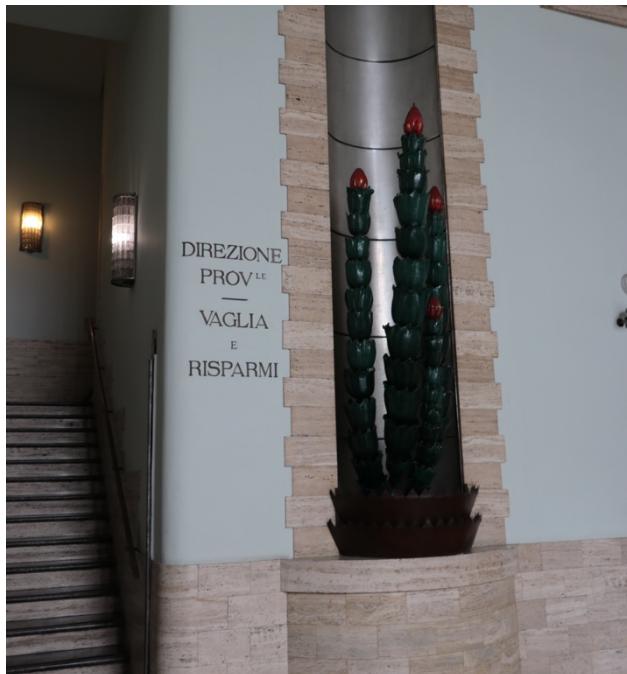
Fig. 5 Il grande cactus di vetro con la scala per il primo piano, affacciati sull'atrio di ingresso (foto GMR 2025).

Altri particolari colpiscono immediatamente chi accede all'edificio, come il grande cactus in vetro 'pelugoso', (fig. 5) disegnato da Napoleone Martinuzzi, nell'atrio a doppia altezza, che sulla sinistra porta a un tesoro purtroppo poco accessibile: la saletta accettazione telegrammi, dove, dopo un accurato restauro dell'ambiente, riccamente decorato, sono stati rimessi in opera i due grandi dipinti di Mario Sironi - uno *Il Lavoro nei campi* o *L'Agricoltura* e l'altro *Il Lavoro in città* o *L'Architettura* - completati nel 1934 e concepiti proprio per questa sala, che il Mazzoni curò nei minimi dettagli, dai marmi specchiati alle pareti agli alabastri e al marmo rosso usato per il bancone (fig. 6).

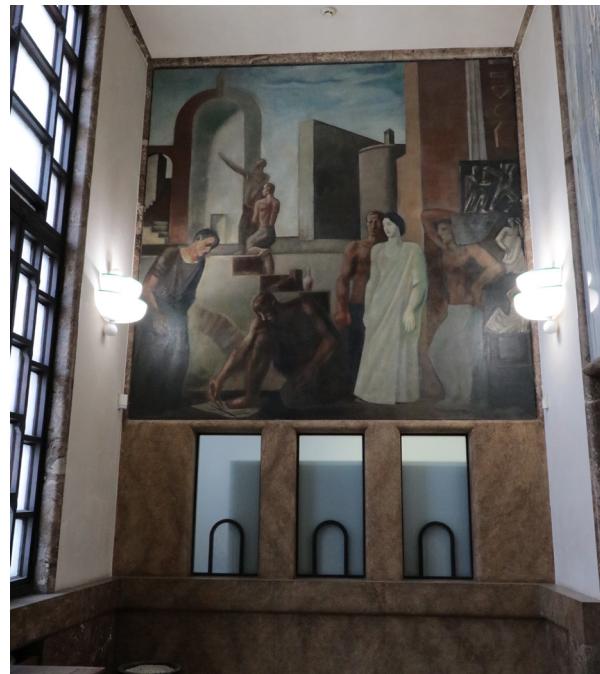
Fig. 6 La sala accettazione telegrammi con uno dei teleri di Mario Sironi (*L'Architettura*) (foto GMR 2025).

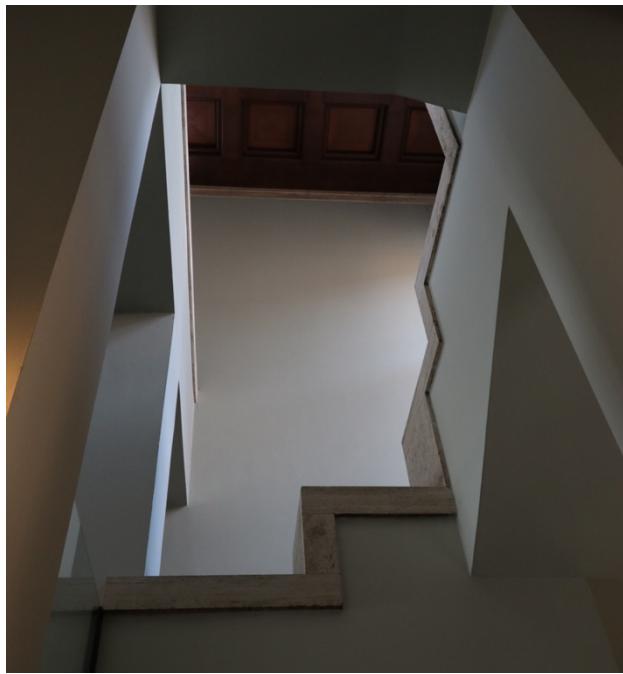
Fig. 7. Particolare della balaustra della rampa di accesso al terzo piano (foto GMR 2025).

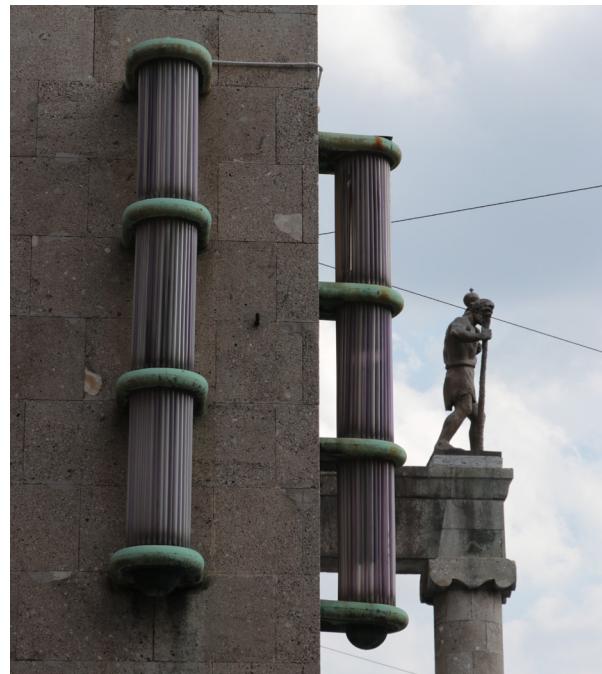
Fig. 8. I due grandi lampadari esterni di vetro all'angolo della torre con la statua bronzea di san Cristoforo sullo sfondo (foto GMR 2025).
