Un progetto di recupero per il complesso monumentale di Usolye nella regione della Kama Superiore

Sandro Parrinello

Federico Cioli

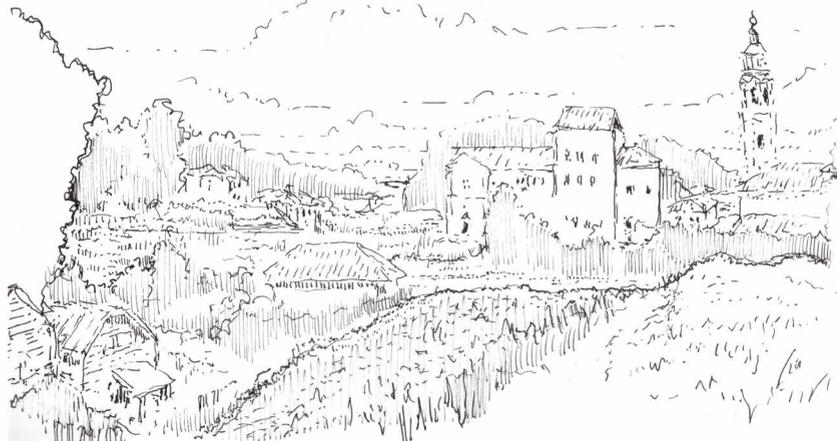
Fig. 4
Taccuini di viaggio
e disegni realizzati
durante il censimento
dei monumenti del Kama
Superiore

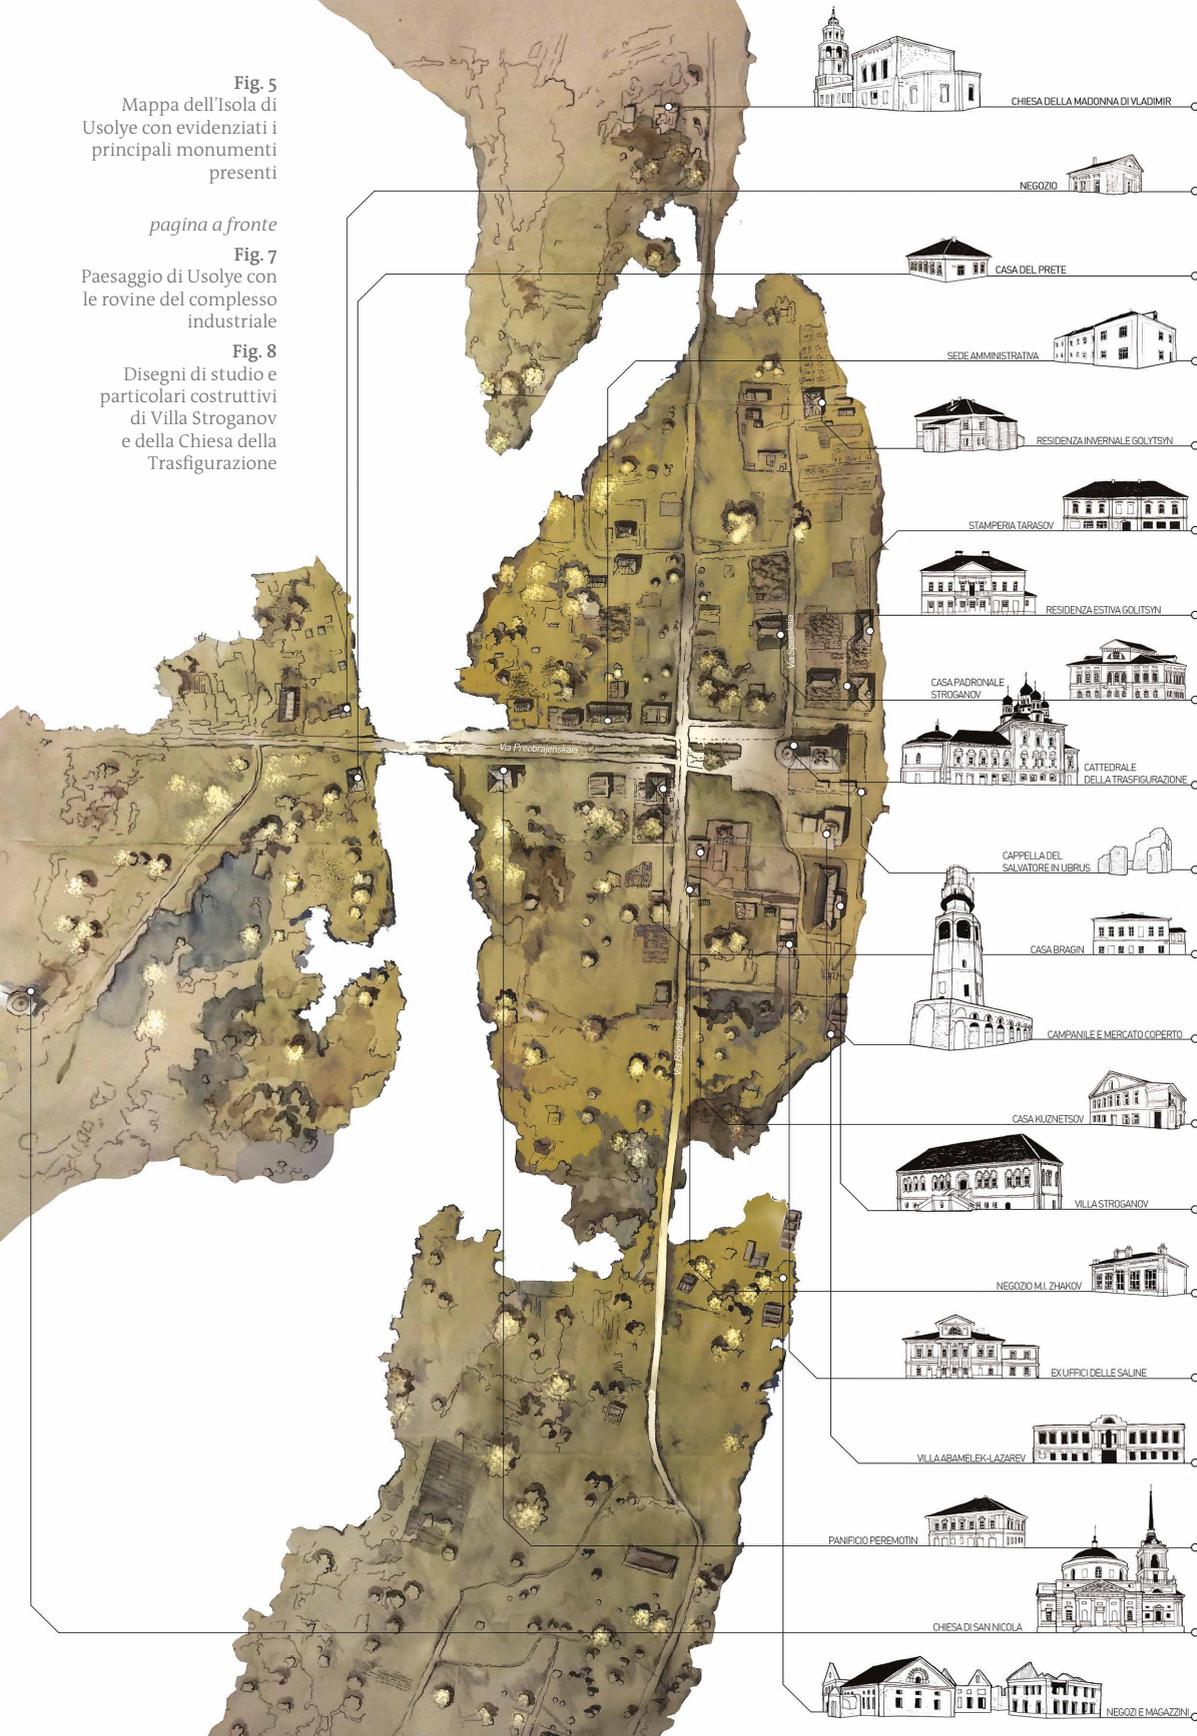
Fig. 5
 Mappa dell'Isola di
 Usolye con evidenziati i
 principali monumenti
 presenti

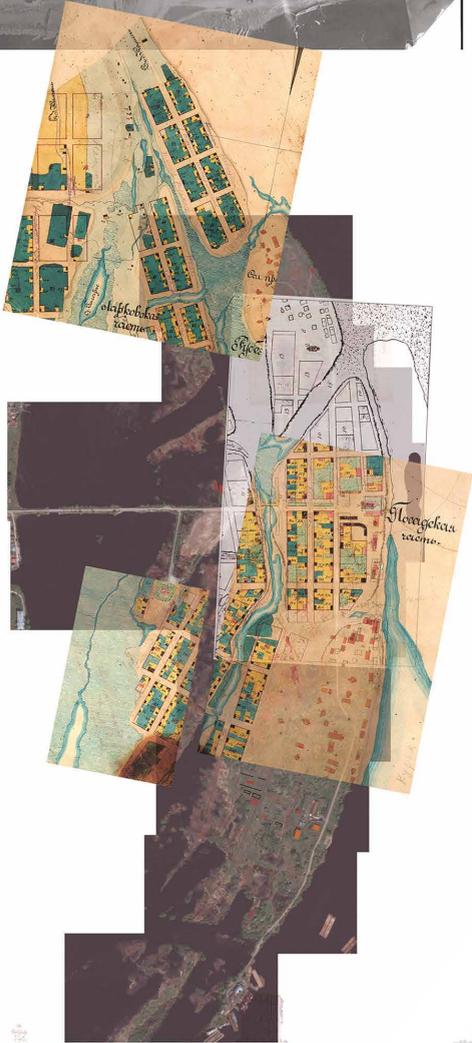
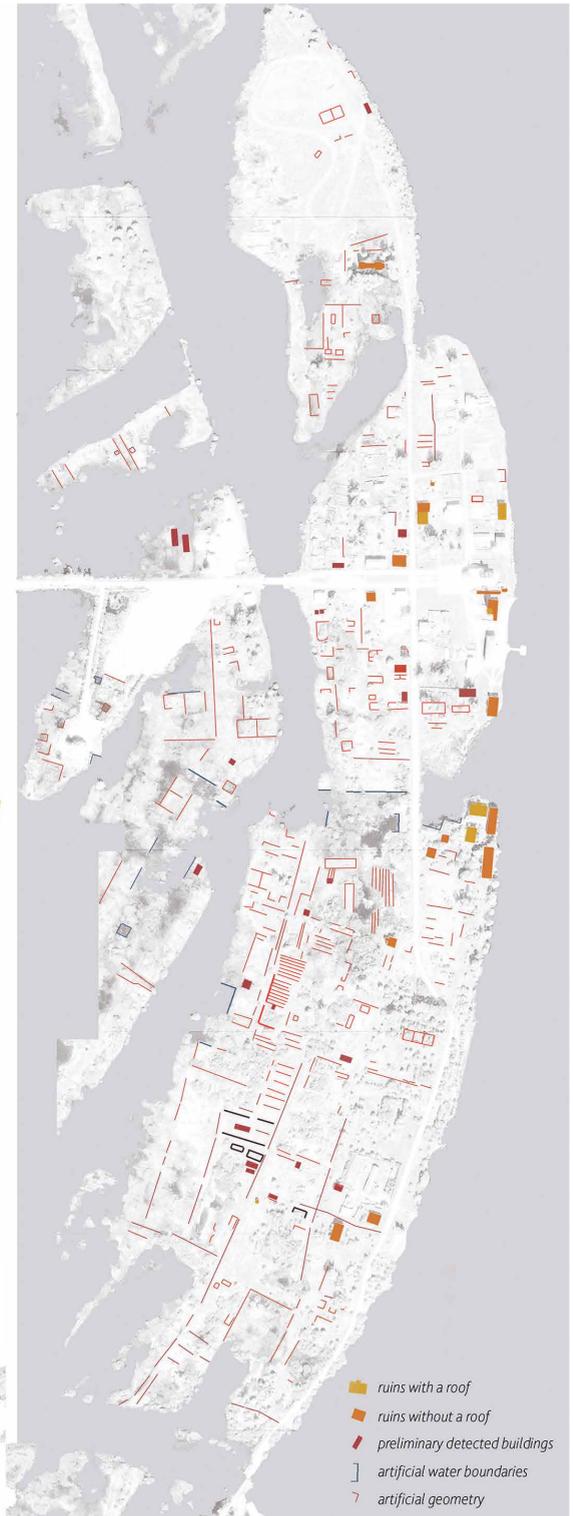
Fig. 9
 Carta tematica con individuazione delle rovine e delle strutture di fondazione dei vecchi insediamenti censiti nel territorio del centro storico dei quali sono ancora visibili tracce

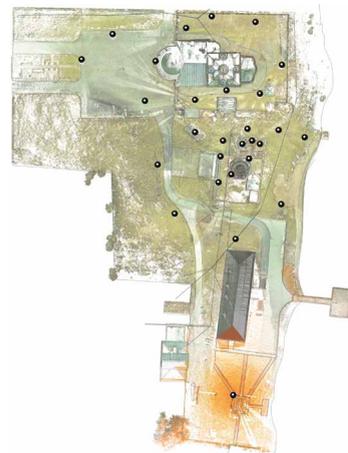
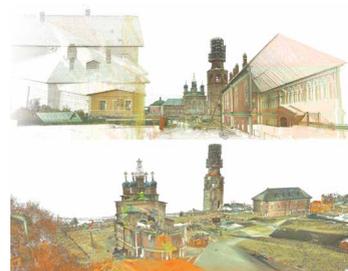
Fig. 10-11-12
Nuvola di Punti Laser
Scanner del complesso
monumentale di Usolye

Le campagne di rilievo laser-scanner, condotte mediante l'utilizzo di un Leica ScanStation C10, si suddividono in tre principali missioni. La prima nel 2014 ha riguardato il rilievo dei fronti di villa Stroganov, la seconda effettuata nel 2015 si è incentrata sull'area del complesso Stroganov, con particolare attenzione al campanile e al mercato coperto e alla Chiesa della

Trasfigurazione, dei quali sono stati acquisiti gli ambienti interni ed esterni. La terza campagna, effettuata nel 2016, ha riguardato il complesso residenziale lungo la Kama, con particolare attenzione alla casa padronale Stroganov.

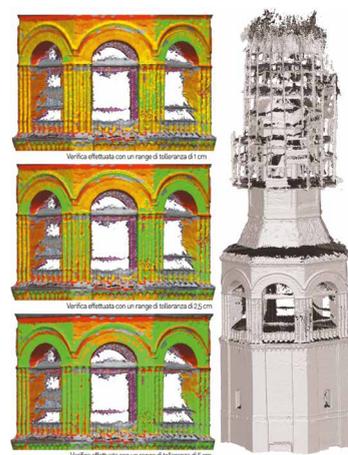
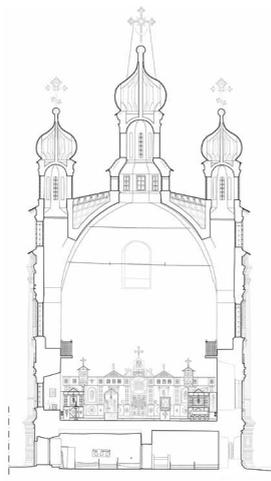
Figg. 14-15
Disegno fil di Ferro
del complesso

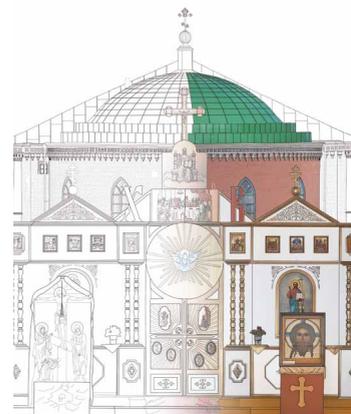
Fig. 16
Sviluppo di texture metricamente affidabili sulla base dei disegni a fil di ferro

I dati raccolti durante il processo di indagine sono serviti a realizzare dettagli elaborati bidimensionali che rappresentano fedelmente piante, prospetti e sezioni del complesso Stroganov e modelli 3D degli elementi decorativi, che sono diventati a loro volta strumenti integranti ed integrabili del database digitale.

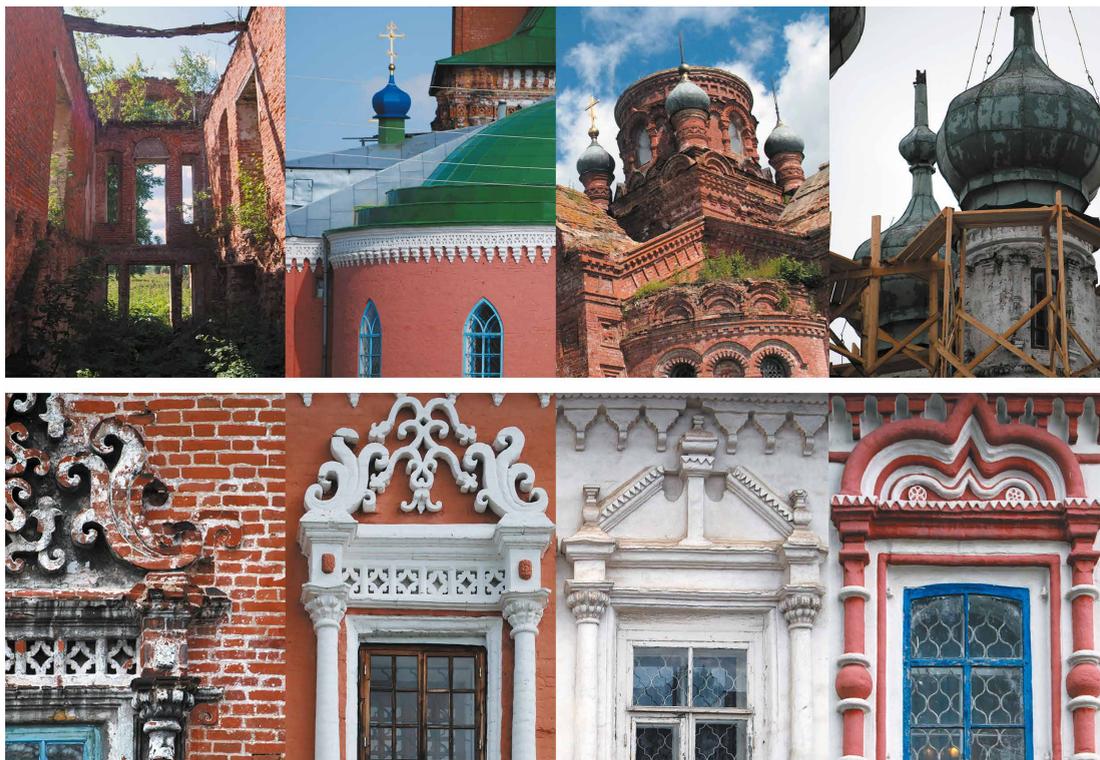
Fig. 17
Interventi impropri di restauro condotti sul patrimonio esistente

Gli elaborati del rilievo digitale costituiscono la base necessaria per qualsiasi intervento di conservazione e restauro del complesso storico di Usolye. Le condizioni climatiche, caratterizzate da inverni rigidi, estati miti e alluvioni nel periodo primaverile, mettono a dura prova gli edifici già danneggiati dal tempo e dall'incuria, accelerando il processo di deterioramento dei monumenti. Per contrastare tale fenomeno nel corso degli ultimi anni è stato incentivato il ripristino, quando possibile, dei sistemi di copertura, senza tenere però in considerazione le peculiarità storiche legate ai canoni stilistici dell'architettura locale. Gli interventi di 'restauro' sovente non rispettano i materiali tradizionali né tantomeno gli aspetti forma-

li e costruttivi, ma riguardano perlopiù un processo di demolizione e ricostruzione o sostituzione con elementi prefabbricati o, di reintegro e ricostruzione parziale del fabbricato, alterandone però drasticamente le geometrie e le proporzioni, così come gli apparati decorativi. Ne sono un chiaro esempio i monumenti di Solikamsk e i recenti restauri della Chiesa della Resurrezione di Cherdyn' o della Chiesa di San Nicola di Usolye. Ponendo a confronto gli esempi riscontrabili nei vari insediamenti, un altro problema che emerge è quello del ripristino delle finiture e degli intonaci, che hanno un forte impatto nell'immagine complessiva. Tradizionalmente gli edifici di questa regione venivano intonacati da un sottile strato di calce bianca, che integrava il complesso sistema decorativo alla muratura dando un forte senso di unicità e leggerezza.
