Memoria, percezione, vegetazione. La conservazione del paesaggio della Via degli Inferi nella necropoli della Banditaccia a Cerveteri

Tommaso Vagnarelli

Politecnico di Torino, Dipartimento Architettura e Design DAD

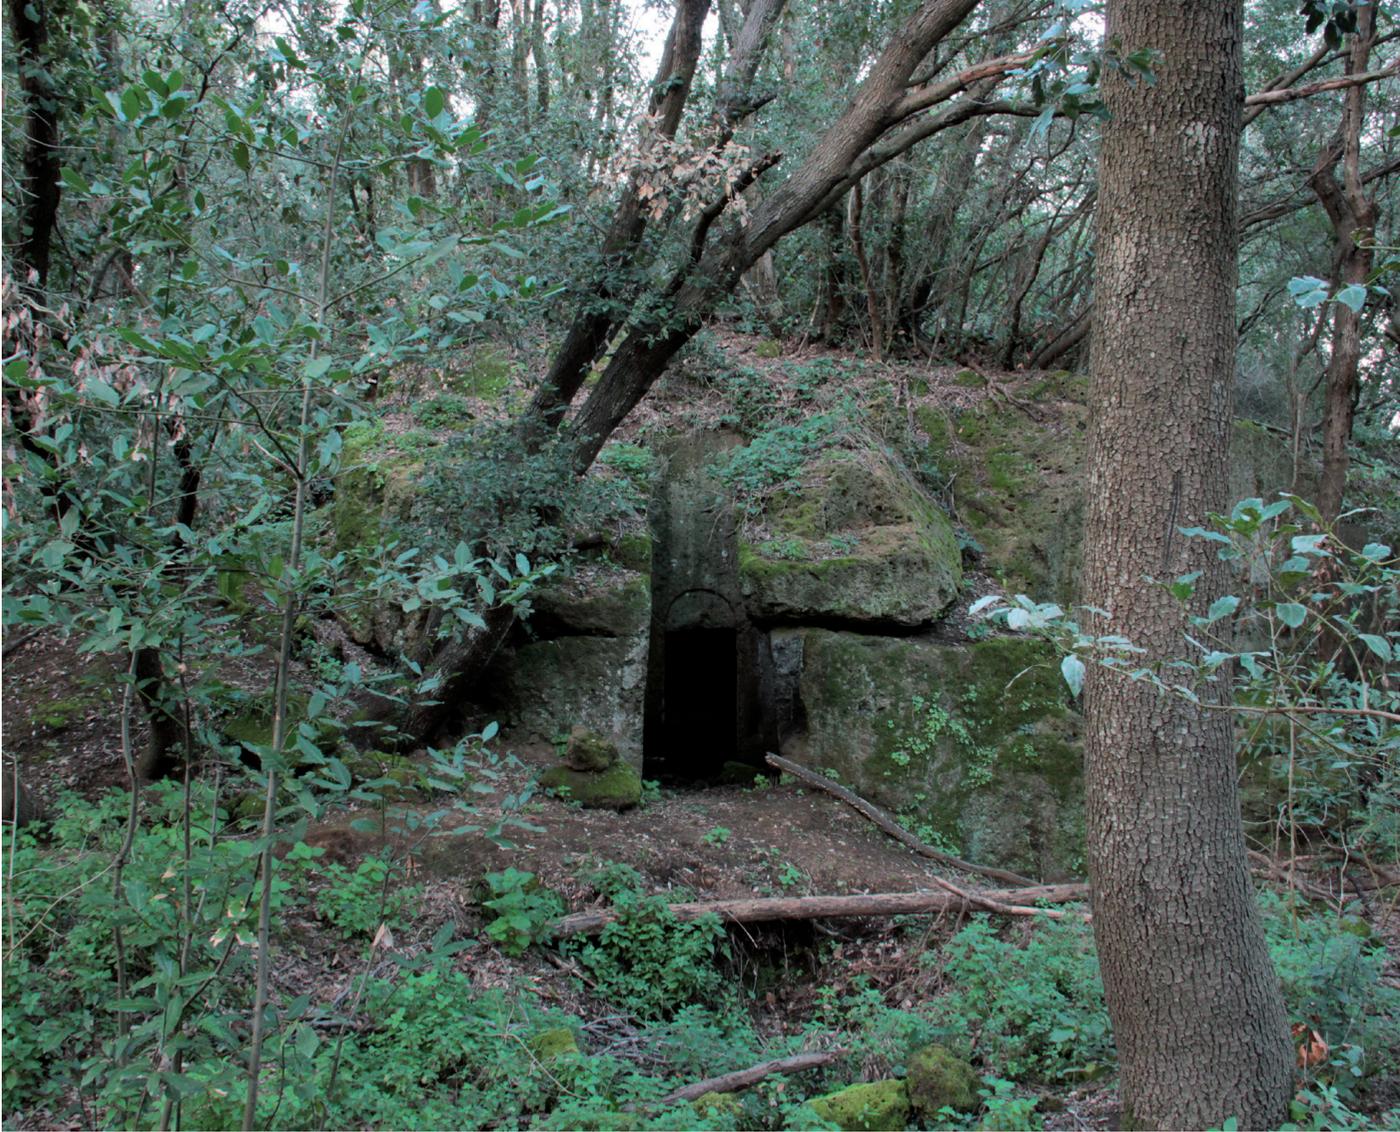
Fig. 1
I resti di un tumulo scavato nel tufo tra i boschi della Banditaccia.

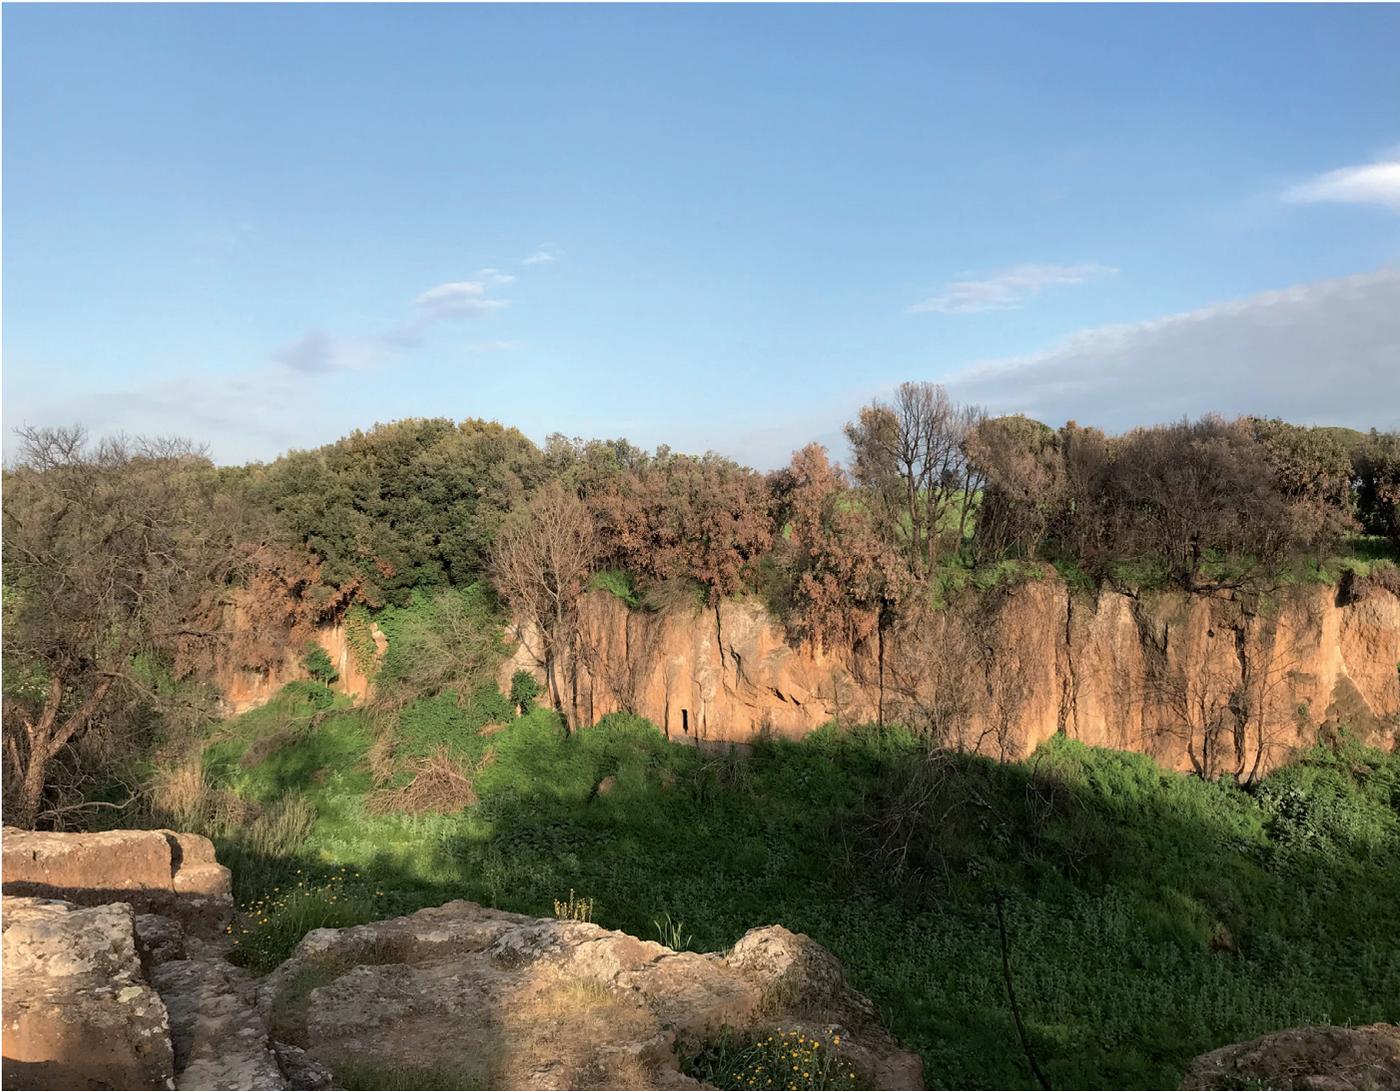
*pagina a fronte***Fig. 2**

Il pianoro dei Vignali, su cui sorgeva l'antica Caere, visto dal Pianoro della Banditaccia. Tra i due altopiani, il cosiddetto Fosso del Manganello.

«Gli Etruschi costruivano le loro città, dov'era possibile, su lunghi e stretti promontori o su altopiani che si stagliavano sulla campagna circostante e, come a Cerveteri, gettavano le fondamenta sulla sommità di uno zoccolo roccioso. [...] All'interno della cinta [scil. le mura difensive] bisognava che ci fosse un rilievo più marcato – l'*arx*, la cittadella – e all'esterno una ripida scarpata o un burrone con una collina parallela proprio di fronte, su cui amavano sistemare la necropoli, la città dei morti. Così dai bastioni della città potevano gettare lo sguardo oltre il profondo vallone dove il fiume scorreva tra i cespugli, dalla città della vita [...] alla città dei loro cari defunti proprio là sotto, un luogo sereno, con viali tranquilli, simboli di pietra e frontoni dipinti. A Cerveteri è così [...]» (Lawrence 1927, pp. 34-35) (Fig. 2).

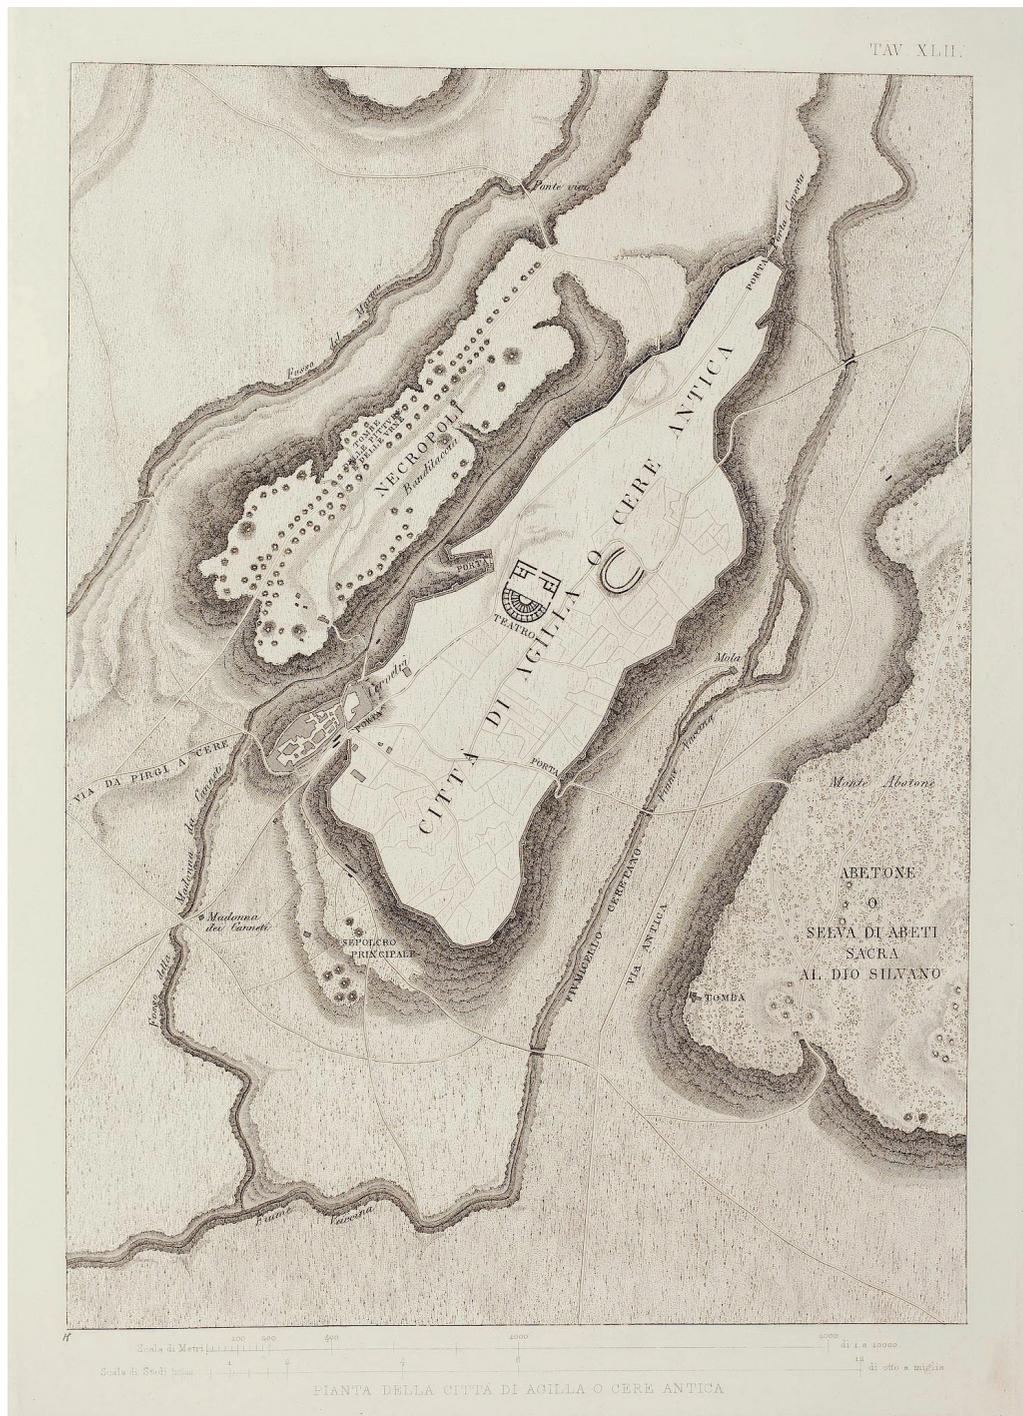
Fig. 3
L. Canina, *Pianta di Agilla o Cere Antica* (Canina 1846-51). Si notino il pianoro dei Vignali, a sud-est, quello della Banditaccia, a nord-ovest, e il Fosso del Manganello nel mezzo.

scorre, così come un tempo, nella profonda valle che separava la *città dei vivi* dalla *città dei morti* (Fig. 3). Tutt'attorno, solo marginalmente intaccati dall'incontrollato sviluppo urbano della fascia costiera, campi coltivati, pascoli, valli e zone boschive richiamano alla memoria i paesaggi narrati dagli autori classici⁴, quando l'*ager caeretanus* - le campagne di Cerveteri - erano celebri per la loro fertilità, la qualità del grano, il vino pregiato e l'abbondanza di bestiame (Porretta 2017, pp. 29-30).

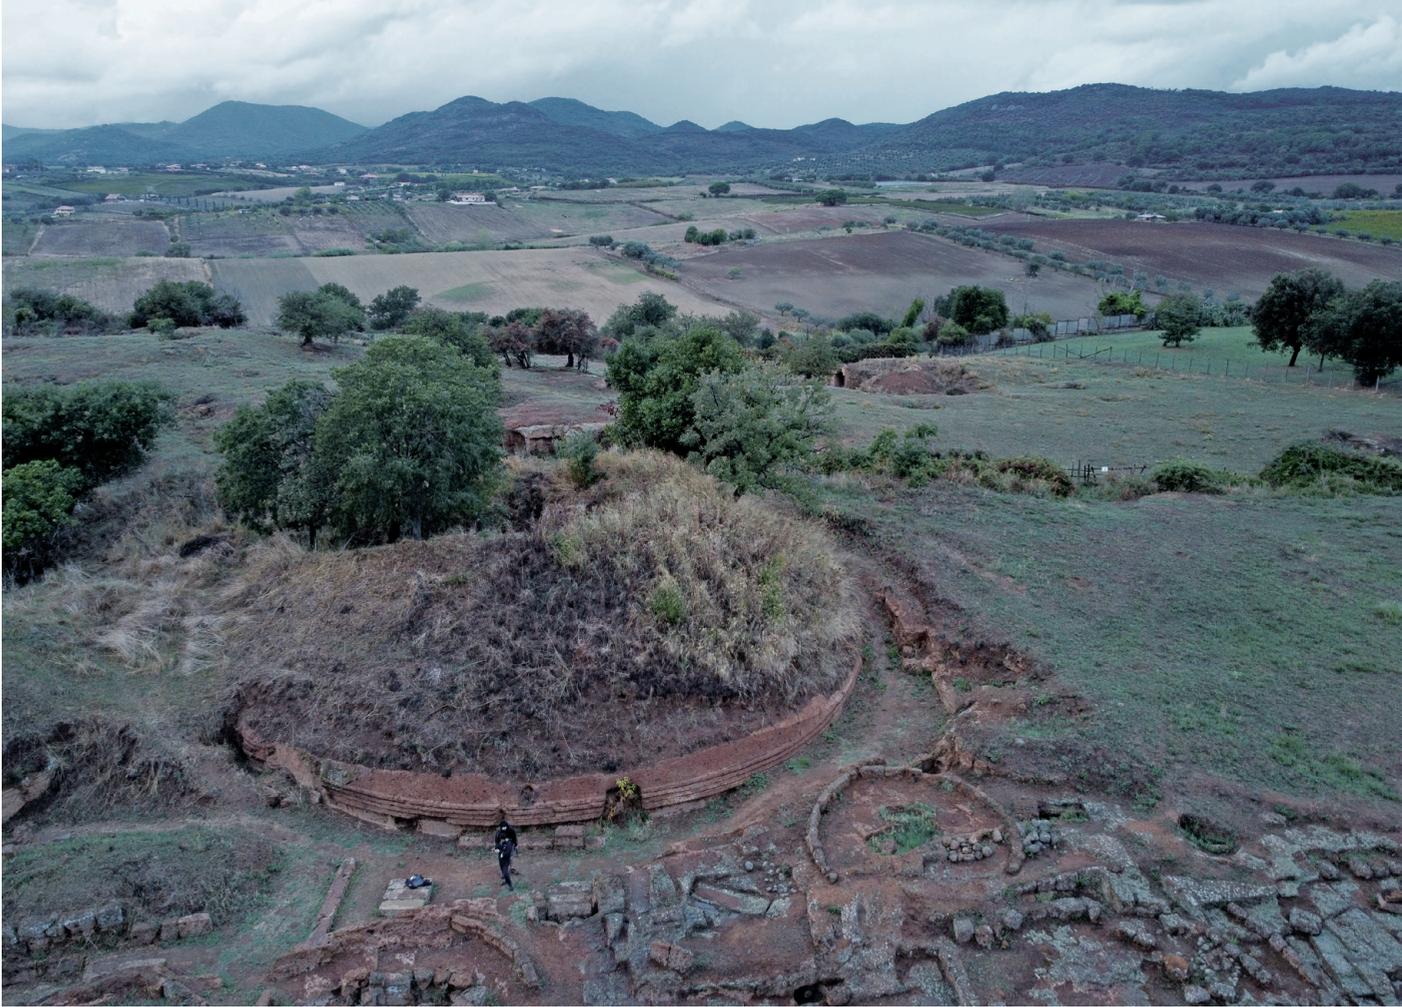
Figg. 4, 5
Il sito interno al recinto di visita caratterizzato dalla vegetazione monumentale e dai restauri realizzati da Mengarelli.

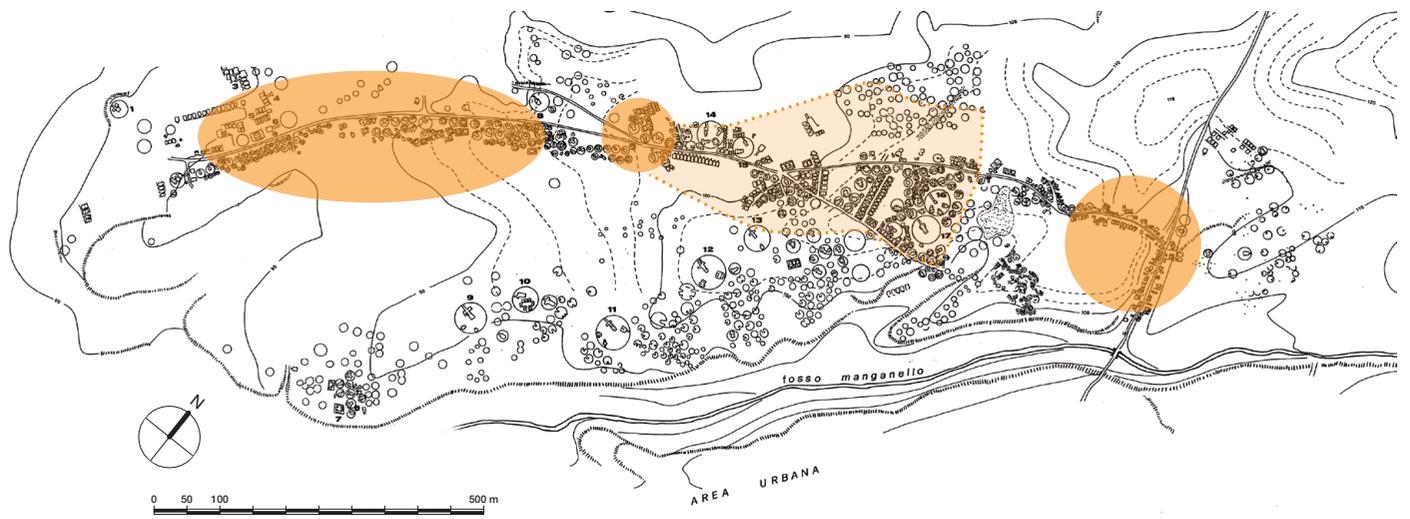
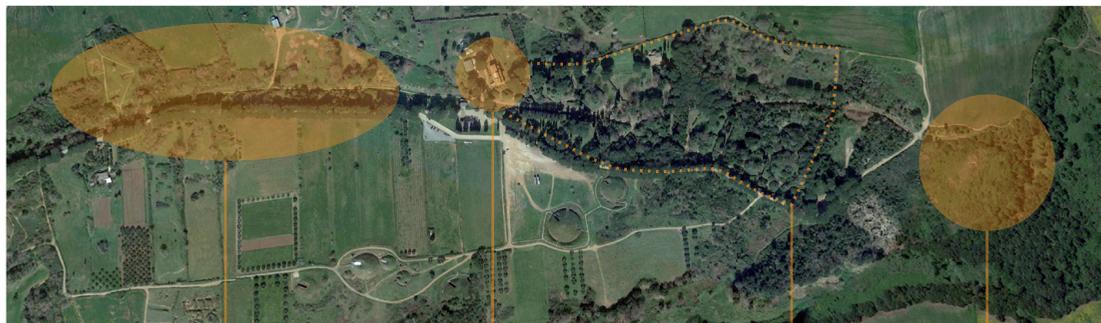
Strada di accesso
e aree esterne della necropoli

Ingresso
sito di visita

Limite
area perimetrata

Via degli Inferi

Fig. 7
La necropoli della Banditaccia. La strada di accesso, l'area perimetrata e la Via degli Inferi. Come si nota la zona recintata rappresenta solo una porzione minima della necropoli.

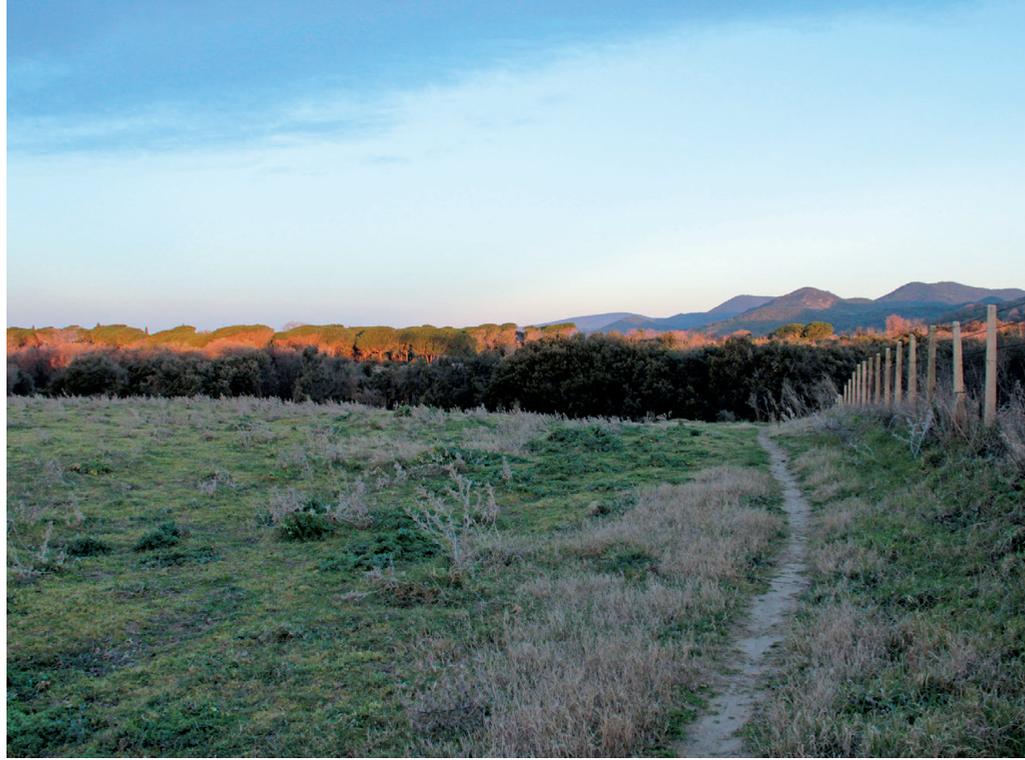
Fig. 8
Il sentiero che dal pianoro dei Vignali conduce verso la Via degli Inferi. Si notino, a sinistra, i grandi pini all'interno della zona recintata.

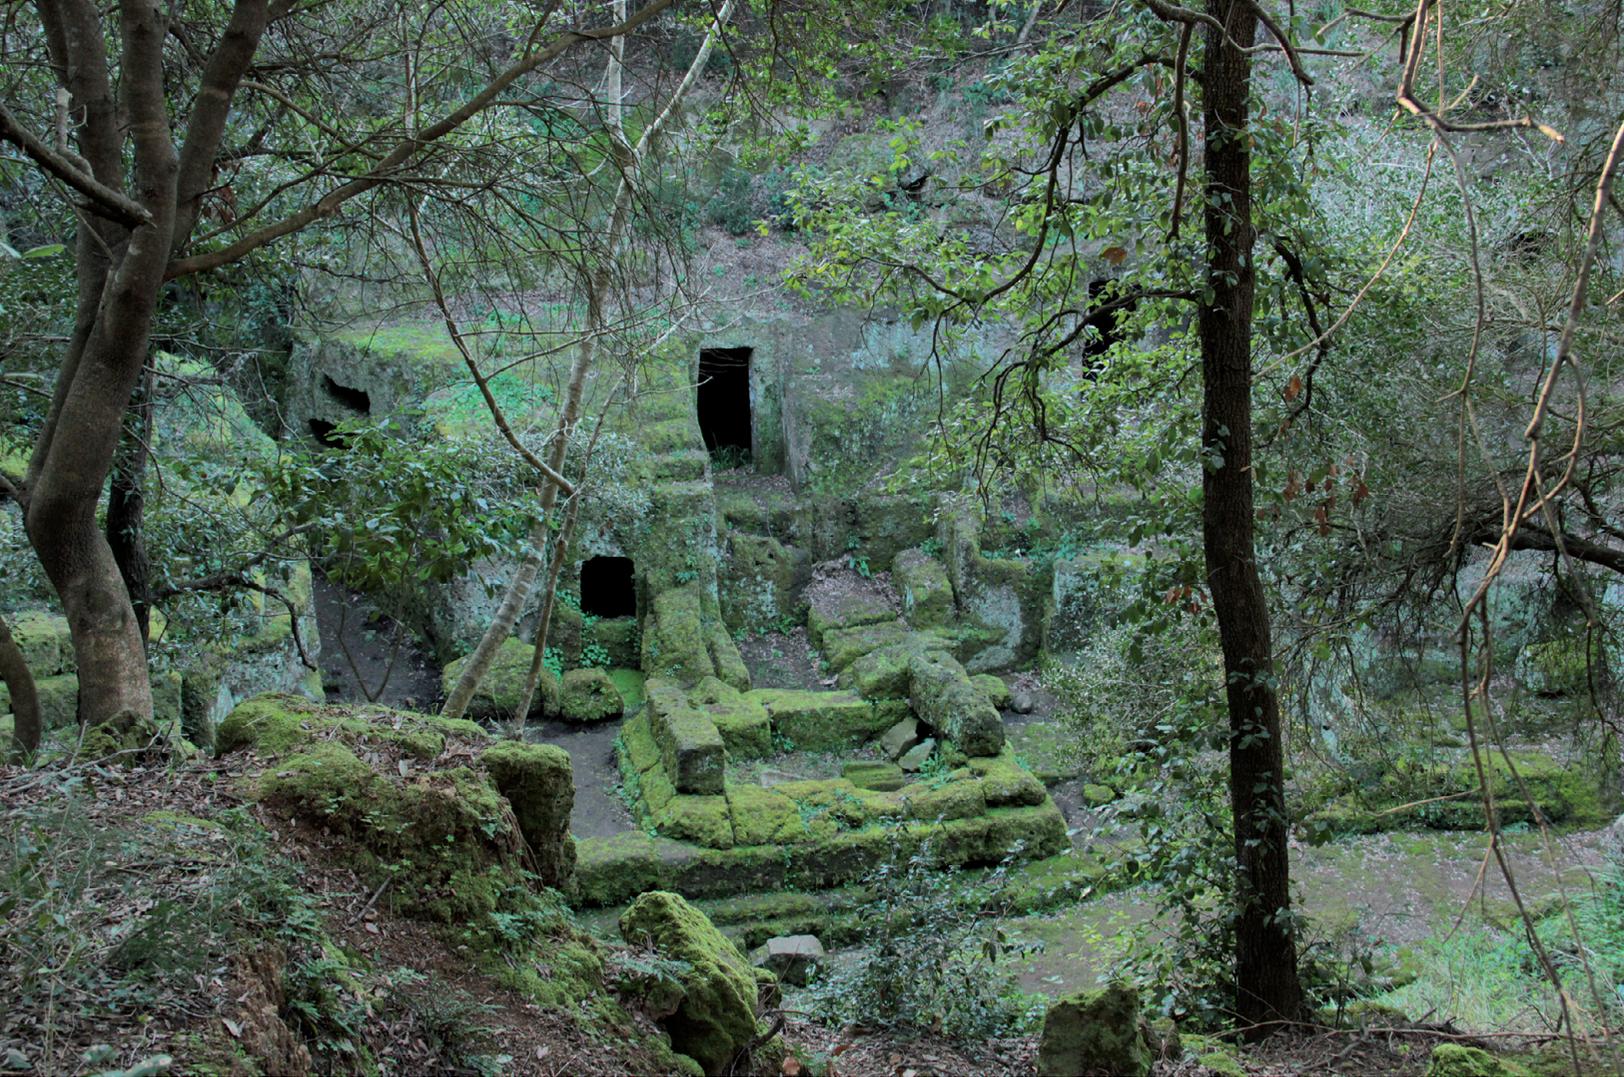
Figg. 9-11
Alcuni tratti della Via degli Inferi. Nella foto 9, sopra, in particolare, si può apprezzare la coesistenza di differenti tipologie di sepolcri, tra cui loculi, tombe a camera e i resti di una tomba a edicola.

Portata alla luce nel corso degli anni Venti del Novecento, ma già percorribile a metà Ottocento – come testimoniato tra le pagine di *Città e Necropoli d'Etruria* di George Dennis (Dennis 1848, pp. 352-354) – la Via degli Inferi fungeva sia da collegamento tra il pianoro dei Vignali e quello della Banditaccia – quindi tra Caere e la sua necropoli principale –, sia da area sepolcrale vera e propria (Brocato, Galluccio 1993, pp. 502-505). La strada, lunga circa quattrocento metri, è ancora oggi percorribile nella sua interezza secondo quello che doveva essere, con ogni probabilità, il percorso di epoca etrusca. Muovendo dal centro di Cerveteri in direzione nord-est, superati gli ultimi edifici dell'abitato contemporaneo, si incrocia un piccolo sentiero che, attraversando i campi, conduce in prossimità del ciglio della rupe urbana (Fig. 8). Qui, in corrispondenza di alcuni grandi blocchi di tufo che testimoniano la presenza di una porta urbana, il sentiero, curvando improvvisamente, inizia ad incassarsi lungo il fianco del costone roccioso, discendendo attraverso il fosso del Manganello. Superato agevolmente l'omonimo torrente nel punto in cui la valle si restringe, le prime tombe annunciano l'inizio della Via degli Inferi, che in breve acquisisce i caratteri di una strada tagliata nel tufo. Da qui in poi il percorso si mostra in tutta la sua qualità architettonica e paesistica: realizzate su più livelli, scavate nella roccia o semi-costruite, tombe rupestri, piazze sepolcrali, scale e diverticoli si arrampicano sui versanti umidi e scoscesi della Via, confondendosi con i muschi, i licheni e il bosco soprastante (Figg. 9-11).

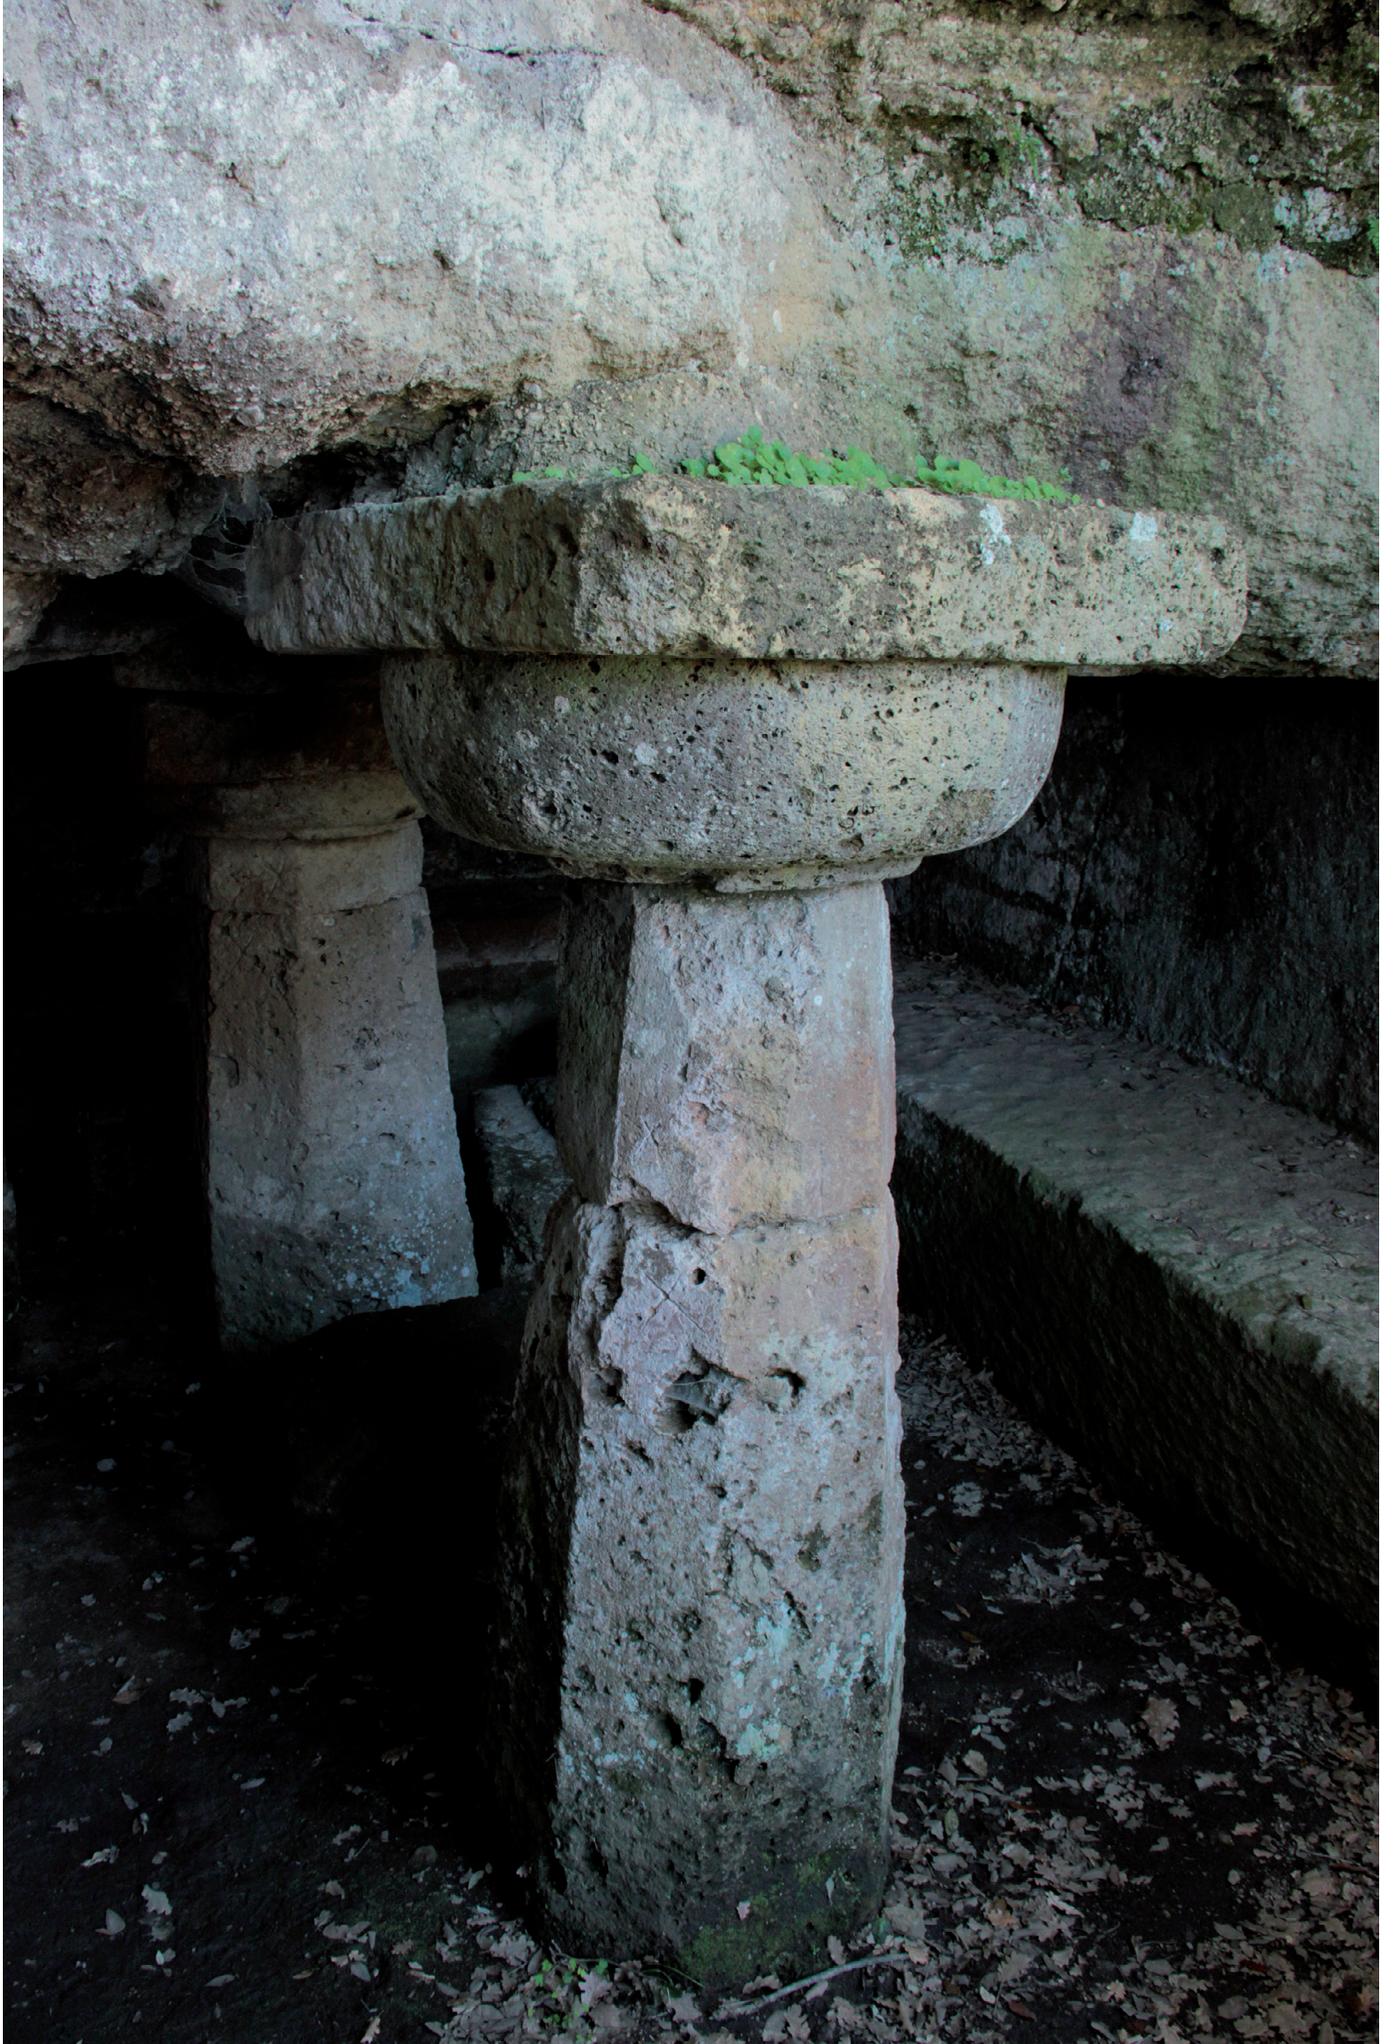
Fig. 12

La cosiddetta Tomba delle Colonne Doriche, nel tratto della Via degli Inferi in direzione del perimetro di visita.

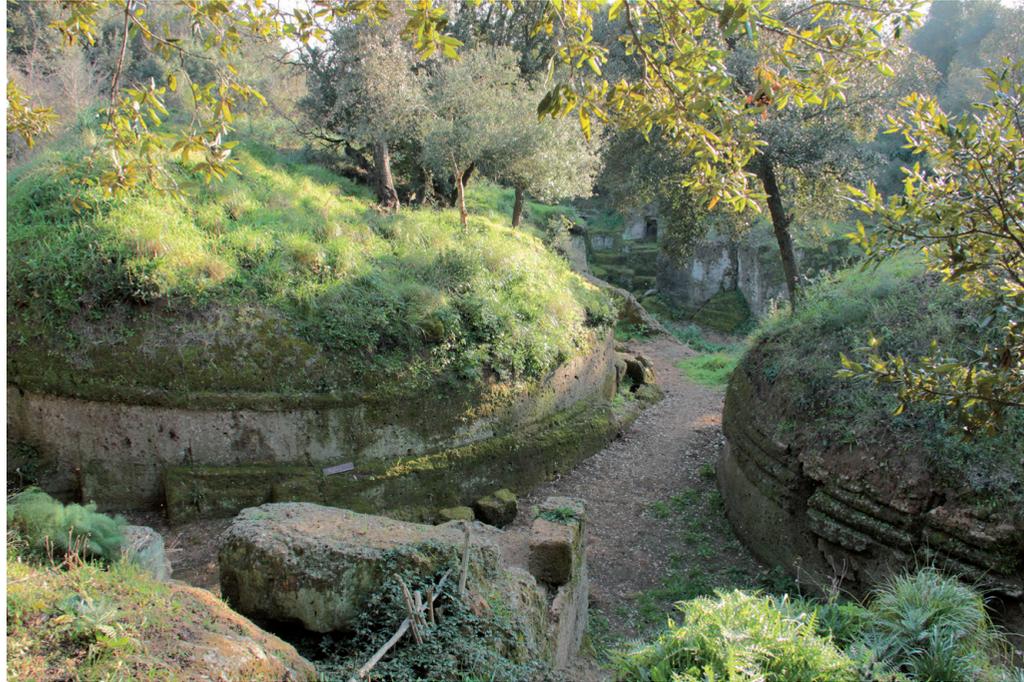
Fig. 13
I tumuli nei pressi della Via degli Inferi. Gli alberi cresciuti sulle calotte dei sepolcri definiscono un paesaggio archeologico denso di suggestioni, ma, allo stesso tempo, sono causa delle numerose lesioni visibili sul tamburo degli stessi.

premessa di questo contributo, di una caratteristica propria di molti luoghi etruschi, ma che qui, nella Via degli Inferi, emerge con particolare evidenza. Ciò va imputato sia alla morfologia stessa del sito, che la lenta azione del tempo ha ricondotto alle forme di una forra naturale, sia, soprattutto, alla presenza del bosco circostante, cresciuto a ridosso dei sepolcri e ormai parte integrante dell'immagine consolidata del luogo. La difficoltà di intervenire in un simile contesto risiede nel determinare quale sia l'approccio più adatto per garantire la sopravvivenza di questo delicato equilibrio, di questa "endiadi indissolubile di rovina e paesaggio" (Romeo 2012, p. 234), mediando tra la necessità, e la priorità, di conservare le architetture e la volontà di non alterare la percezione complessiva del sito, in gran parte legata proprio alla presenza della vegetazione ruderale (Fig. 13).

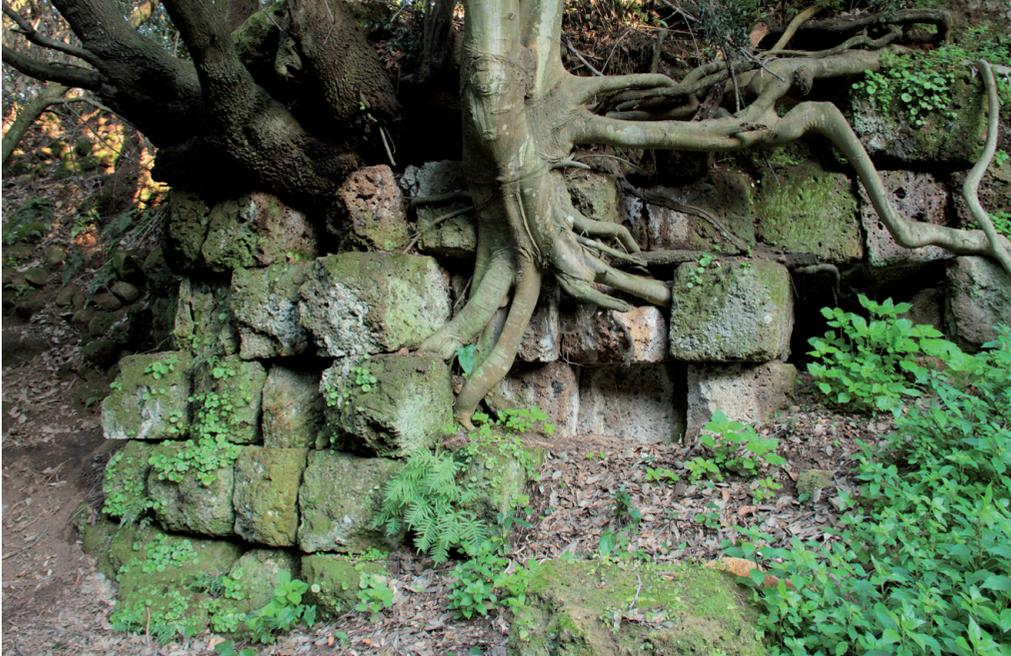
Fig. 15

Un esempio, nei pressi della Via degli Inferi, di come la simbiosi tra ruderi e vegetazione possa rivelarsi allo stesso tempo suggestiva e pericolosa per la conservazione dei manufatti.

Per quanto l'approccio all'argomento di filosofi e antropologi abbia adottato spesso una posizione intellettuale di rifiuto dell'intervento di restauro – visto come intromissione forzata dell'uomo nel naturale processo di dissoluzione del rudere –, la realtà contingente ci pone di fronte alla necessità di abbracciare posizioni più pragmatiche, ricercando soluzioni che possano controllare e mitigare le interazioni che sussistono tra i manufatti e la natura, al fine di evitare che la seconda prenda il sopravvento sui primi (Fig. 15).

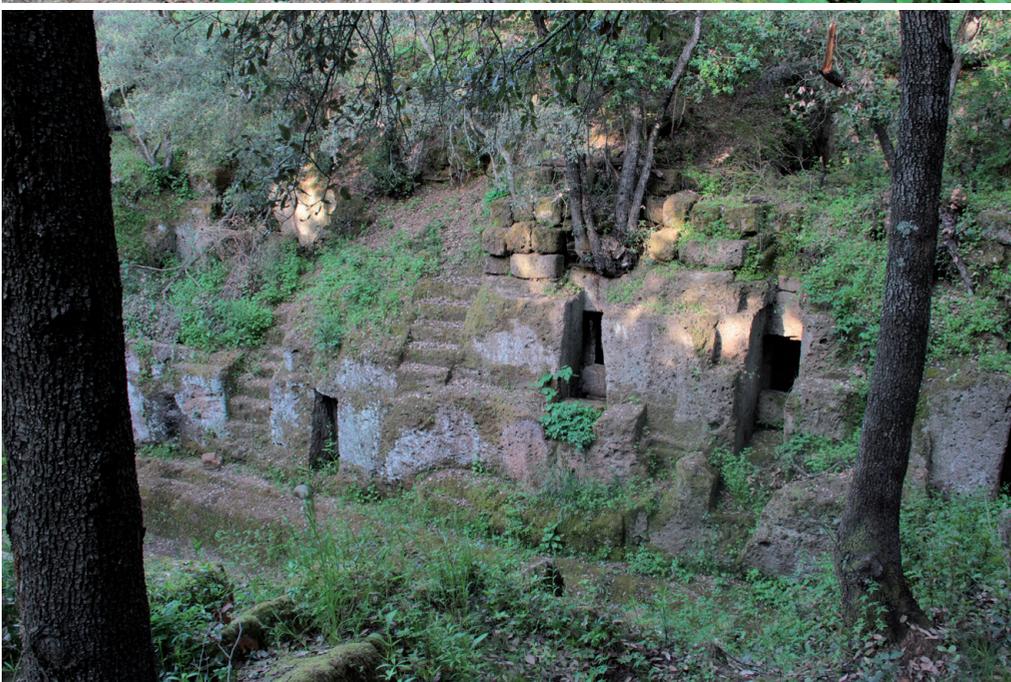
Fig. 16

Il bosco spintosi fino al ciglio superiore dei sepolcri.

Partendo dalla sintesi tra queste posizioni operative e concetti teorici analoghi a quelli esposti in precedenza, è stato così possibile definire i contorni di un'ipotesi d'intervento per la Via degli Inferi che tenesse conto delle istanze conservative dei monumenti e delle caratteristiche ambientali e percettive del contesto e che permettesse di gestire la convivenza tra ruderi archeologici e vegetazione spontanea (Fig. 16).

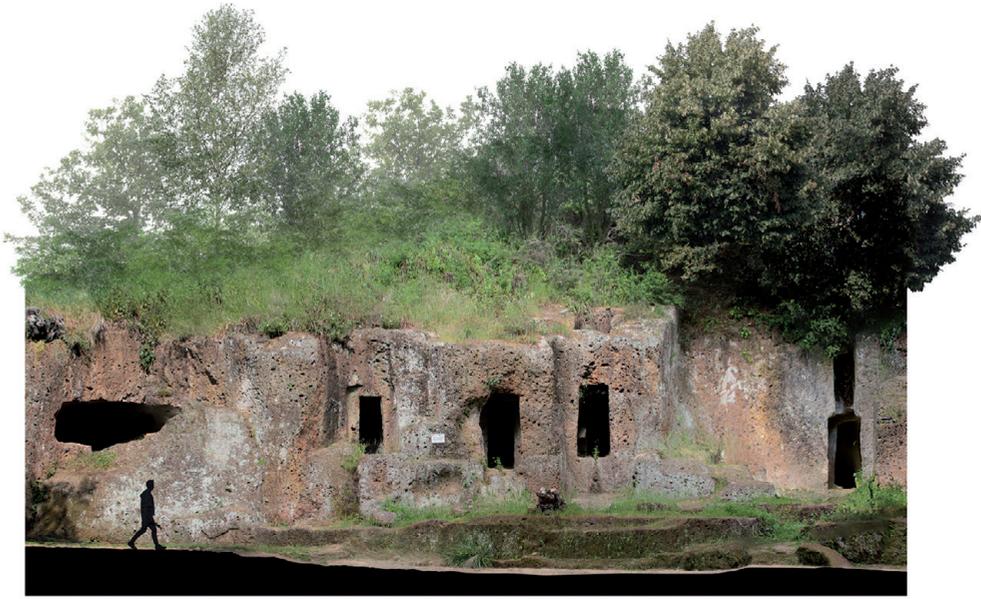
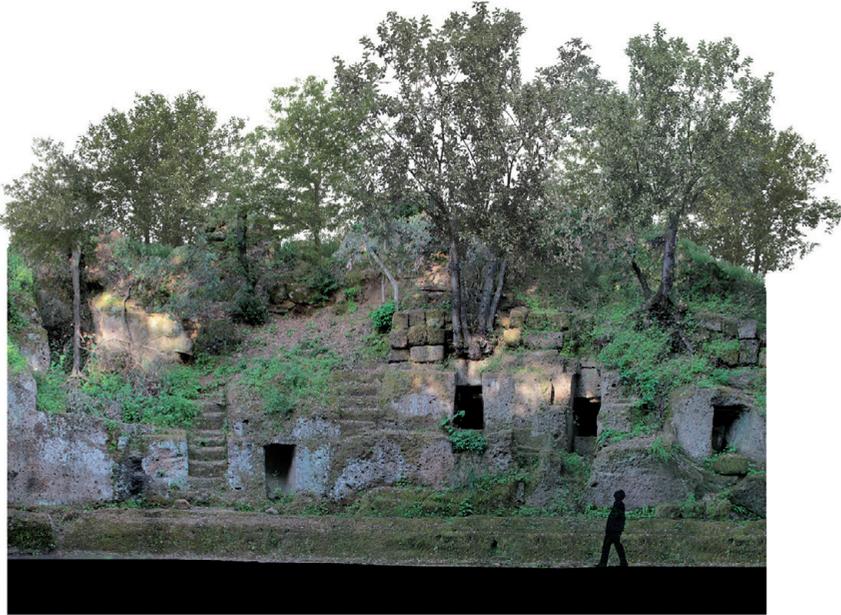
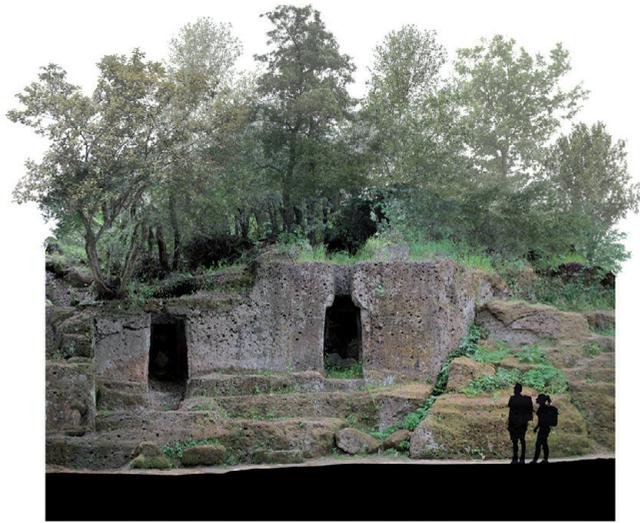
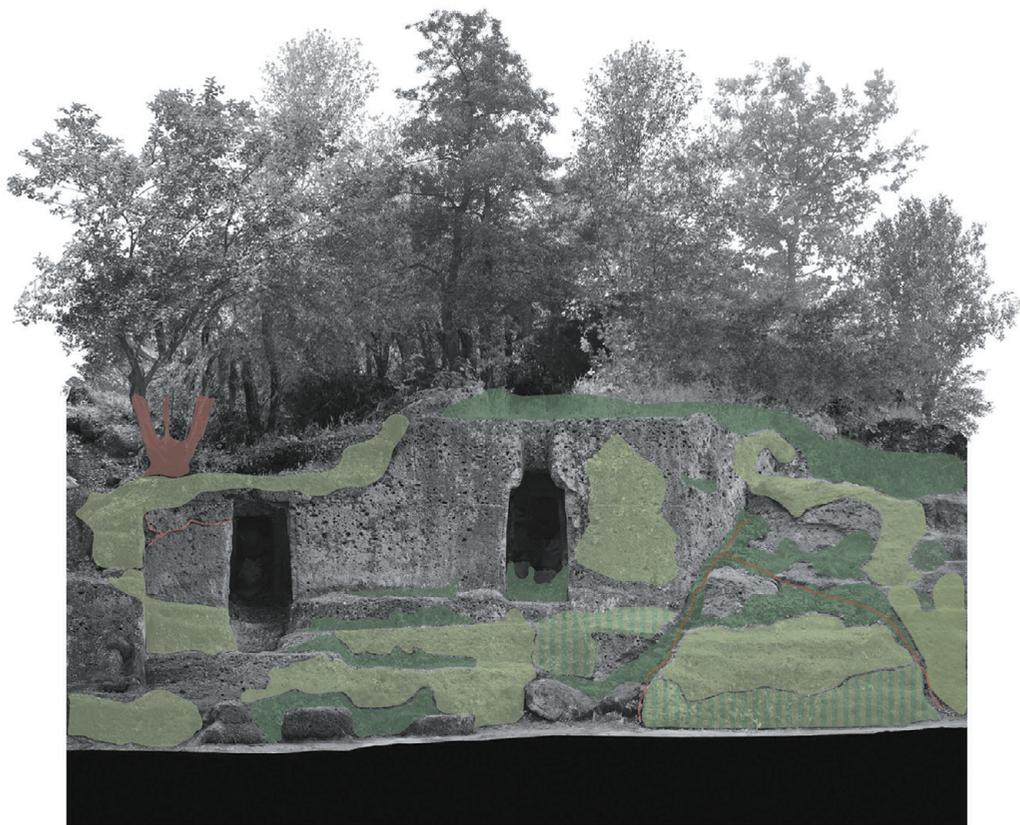
Fig. 17, Tab. 1

Prospetti di alcune tombe del sito e un esempio di scheda di intervento. Dopo avere rilevato i sepolcri con sistemi fotogrammetrici, si è proceduto all'elaborazione di ortofoto, sulle quali sono state graficizzate le tipologie di vegetazione individuate. Gli interventi previsti sono poi stati riportati all'interno di tabelle e suddivisi in base alla tipologia di fattore di deterioramento.

IPOTESI DI INTERVENTO PER IL CONTROLLO DELLA VEGETAZIONE

PRECONSOLIDAMENTO	PULITURA	CONSOLIDAMENTO	PROTEZIONE
PIANTE ARBOREE alberi e ceppaie	Sulle superfici lapidee circostanti all'organismo da rimuovere applicare un composto preconsolidante a base di silicato d'etile.	Taglio dell'albero al di sopra del colletto radicale Realizzazione di fori profondi 5-6 cm, di diametro tra 1 e 10 mm, a distanza di circa 10-15 cm Iniezione di biocida entro i fori realizzati. In alternativa applicazione a pennello di biocida immediatamente dopo il taglio Attendere 2-3 settimane prima della rimozione della ceppaia residua.	Riempimento delle mancanze causate dall'estirpazione della pianta con malta idraulica di consolidamento e collaborazione statica, eventualmente additivata con composti idrorepellenti e/o antivegetativi. Prevedere, se necessario, l'inserimento di travanti di grandi dimensioni e/o di apposite armature in materiali compositi o acciaio inox.	Eventuale applicazione, nell'area circostante all'intervento, più delicata e soggetta a sollecitazioni, di protettivo idrorepellente e/o antivegetativo.

PIANTE A PORTAMENTO ERBACEO erbacee annuali, bienni e perenni		Operazioni meccaniche di sfalcio da realizzarsi periodicamente. Intervento da prevedere solo laddove la crescita comprometta la piena visibilità del manufatto o la percorribilità del tracciato stradale.		
TALLOFITE alghe, funghi, licheni e briofite (muschi ed epatiche)		Nessun intervento. Qualora la vegetazione dovesse crescere al punto da compromettere elementi più delicati e già decorsi del substrato, possibile pulizia meccanica tramite asportazione manuale o per mezzo di spazzole di saggina.		
COMPRESENZA DI VEGETAZIONE INFERIORE E SUPERIORE		Operazioni meccaniche di sfalcio da realizzarsi periodicamente. Intervento da prevedere solo laddove la crescita comprometta la piena visibilità del manufatto o la percorribilità del tracciato stradale.		
FESSURAZIONI PREESISTENTI IMPUTABILI ALL'AZIONE DELLA VEGETAZIONE	Sulle superfici lapidee circostanti all'organismo da rimuovere applicare un composto a base di silicato d'etile.		Risarcitura con malta idraulica di consolidamento, ad iniezione o per colatura, additivata con composti idrorepellenti e/o antivegetativi. Nelle lesioni più importanti eventuale inserimento di inerti di grandi dimensioni e/o apposite armature in materiali compositi o acciaio inox. A consolidamento strutturale avvenuto, eventuale applicazione di miscela consolidante impregnante a base di silicato d'etile.	Applicazione, nell'area circostante all'intervento, più delicata e soggetta a sollecitazioni, di protettivo idrorepellente e/o antivegetativo.

Essendo la presenza di piante sia una qualità essenziale del luogo, sia il suo primo fattore di deterioramento, l'intento primario è stato quello di individuare criteri di compatibilità tra monumenti e vegetazione, distinguendo le specie presenti *in situ* tra organismi più o meno nocivi per l'integrità materica dei manufatti, onde evitare, come succede spesso in questi contesti, l'eliminazione indiscriminata di tutta la materia vegetale. Ciò è stato reso possibile grazie all'utilizzo integrato di due strumenti: il rilievo floristico e l'Indice di Pericolosità per il controllo della vegetazione nelle aree monumentali (Signorini 1996, pp. 7-14). Quest'ultimo, un ausilio elaborato a metà degli anni Novanta del Novecento, consente di valutare la pericolosità delle piante in rapporto alla loro interazione con i manufatti, sommando tra loro parametri riferiti alla forma biologica, all'invasività e al vigore e all'apparato radicale delle diverse specie. Il risultato è un numero compreso tra 0 e 10: le piante con indice fino a 3 sono considerate specie poco pericolose, quelle con indice compreso tra 4 e 6 mediamente pericolose e quelle dal 7 in su molto pericolose. Si è così proceduto, nel corso di diversi sopralluoghi, a rilevare, ordinare e classificare i vari organismi presenti sul posto, riportandone poi la posizione e le caratteristiche su elaborati grafici predisposti appositamente. A questa fase sono succedute valutazioni di ordine architettonico-paesaggistico, necessarie per la definizione dei singoli interventi (Fig. 17, Tab. 1).

Per prima cosa, le tipologie di organismi vegetali individuate sono state raggruppate per caratteristiche biologiche simili in due gruppi: tallofite e piante vascolari. Del primo fanno parte alghe, cianobatteri, funghi, licheni e muschi, mentre del secondo le piante superiori a portamento erbaceo, arbustivo, rampicante e arboreo (Caneva et al. 2007, pp. 59-96).
