Memoria, percezione, vegetazione. La conservazione del paesaggio della Via degli Inferi nella necropoli della Banditaccia a Cerveteri

Tommaso Vagnarelli

Politecnico di Torino, Dipartimento Architettura e Design DAD

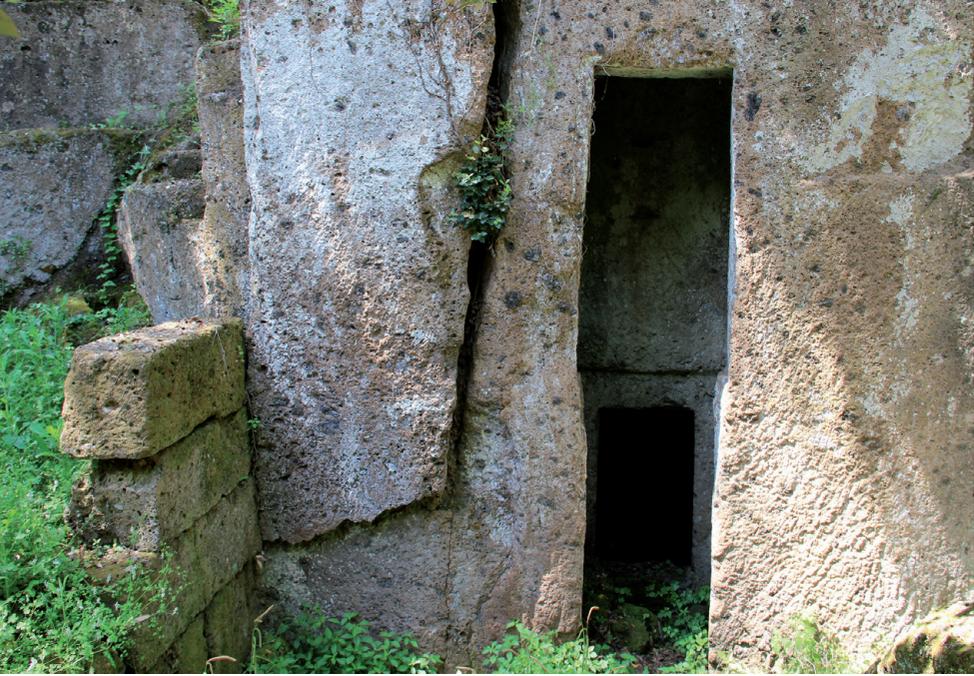
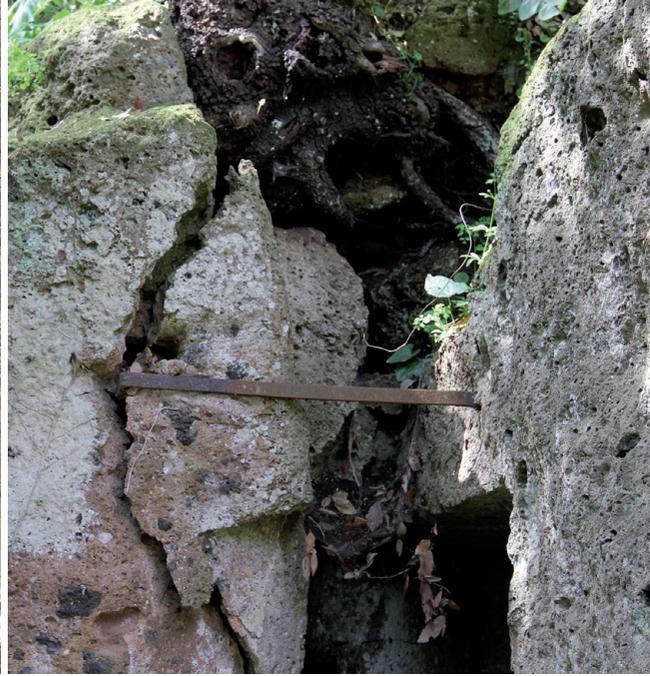
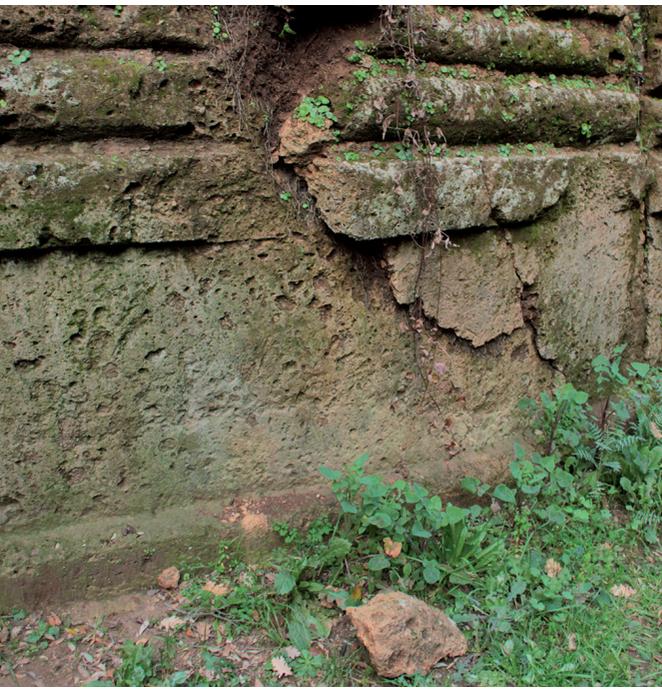
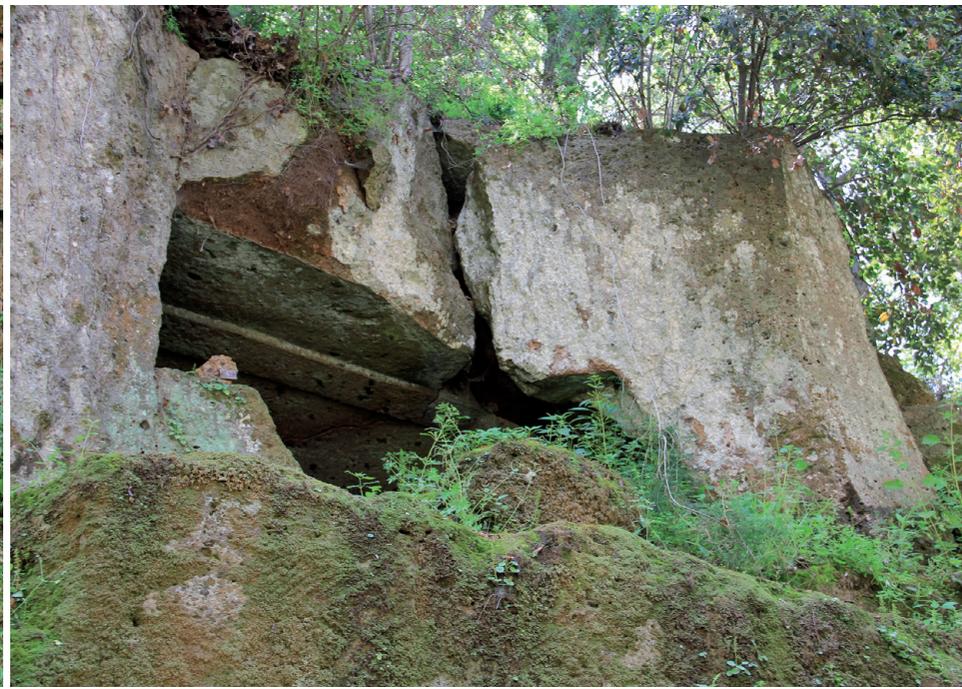
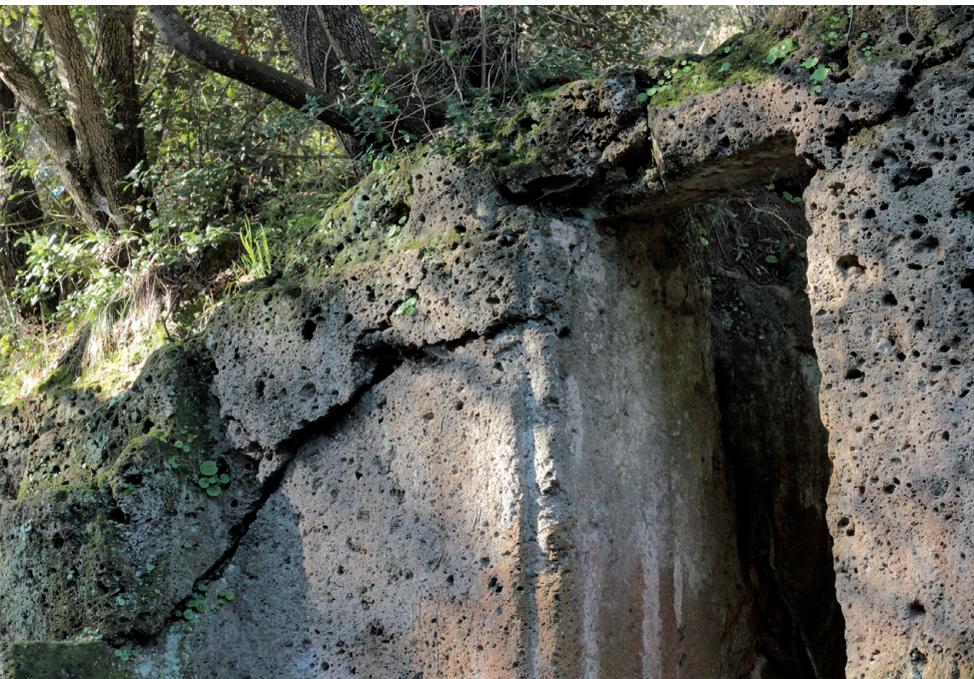
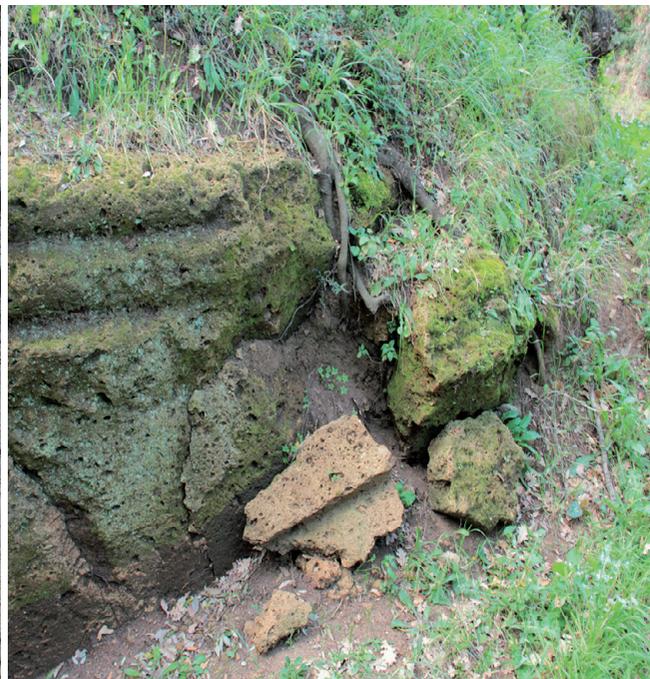
Figg. 18-24

Crolli e le fessurazioni rilevati lungo la Via degli Inferi.

consolidamento delle strutture poiché, ad oggi, sono questi gli aspetti più critici che necessiterebbero di operazioni urgenti: nel corso dei vari sopralluoghi – avvenuti tra il 2017 e il 2020 – si sono rilevati infatti numerosi distacchi di materiale, anche di porzioni di sepolcri di particolare pregio, oltre a situazioni di rischio imminente che, nel giro di poco tempo, potrebbero degenerare in ulteriori crolli, in alcuni casi di entità non trascurabile. Così come avviene tuttora, una parte degli interventi manutentivi descritti potrebbe essere demandata alle associazioni di volontari che già operano sul posto. Sarebbe però necessario, oltre a un maggior supporto operativo e scientifico da parte degli enti preposti alla tutela, sistematizzare maggiormente queste attività, attualmente limitate ad una pulizia indifferenziata della vegetazione, integrandole in un piano di manutenzione opportunamente calibrato sulle necessità del luogo (Mancini, Rossi Doria 2017, pp. 85-86, Ashurst 2006, p. 208).
