La contaminazione dei saperi nella conservazione di involucri e chiusure vetrate del Moderno

RICERCA E
Sperimentazione/
RESEARCH AND
EXPERIMENTATION

Sara Di Resta¹, Jacopo Gaspari²,

Knowledge contamination in the preservation of Modern glazed enclosures

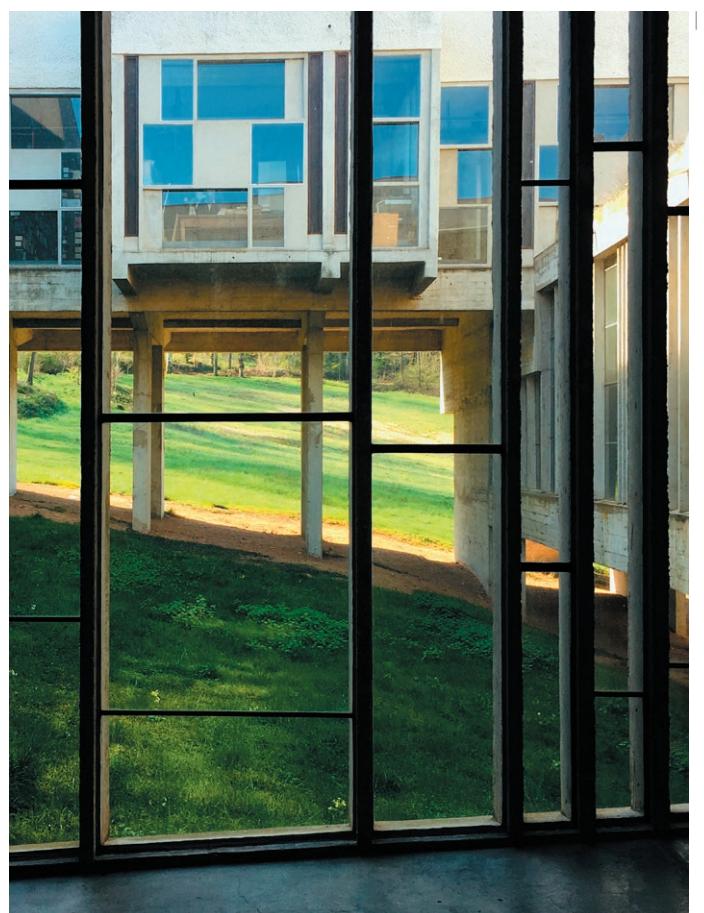
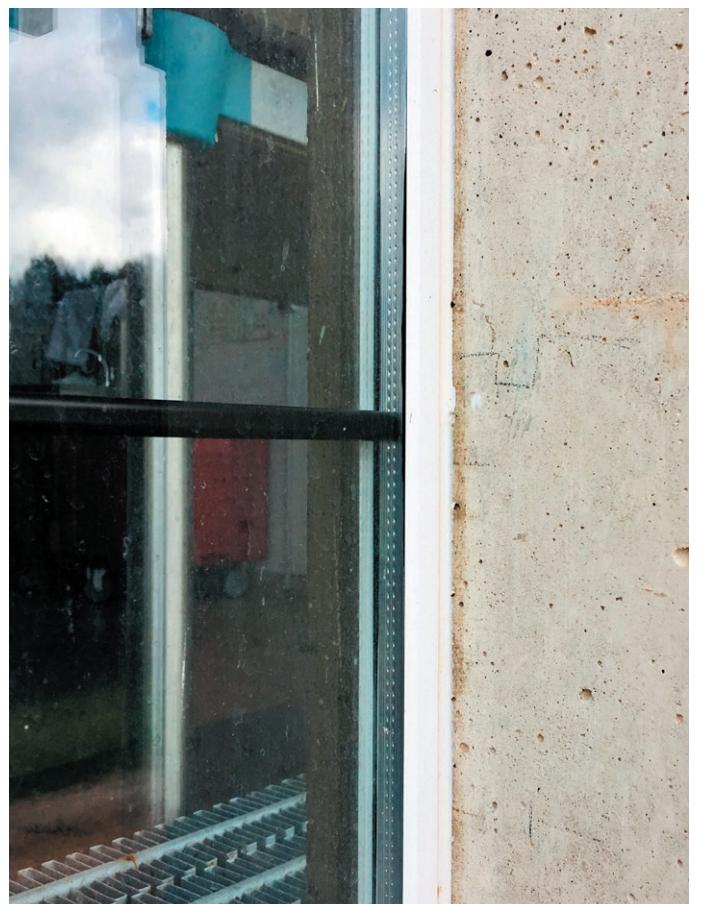
Nel corso degli anni sono stati registrati su questi profili fenomeni fisiologici di indurimento, alterazione cromatica e deformazione. Più critica la condizione dei vetri a lastra singola da 4 mm, che causavano situazioni di rischio dovute a frequenti fratturazioni e cadute. Questi fattori, uniti alle scarse performance termiche dell'edificio, hanno portato all'intervento condotto tra il 2006 e il 2013 da RL&A Architectes che ha optato per la sostituzione completa dei *pans de verre* (Fig. 1).

Nel corso degli anni sono stati registrati su questi profili fenomeni fisiologici di indurimento, alterazione cromatica e deformazione. Più critica la condizione dei vetri a lastra singola da 4 mm, che causavano situazioni di rischio dovute a frequenti fratturazioni e cadute. Questi fattori, uniti alle scarse performance termiche dell'edificio, hanno portato all'intervento condotto tra il 2006 e il 2013 da RL&A Architectes che ha optato per la sostituzione completa dei *pans de verre* (Fig. 1).

mation have been recorded on these profiles over the years. The condition of the 4 mm single pane glass was particularly critical due to frequent fractures and falls. These factors, combined with the building's poor thermal performance, led RL&A Architects, who were responsible for the work carried out in 2006-2013, to completely replace the *pans de verre* (Fig. 1). Their choice clearly reflects the idea that restoration can be translated into an adaptation of the building to contemporary requirements, largely ignoring the rationale behind its original construction. Unlike improvement actions, retrofitting interventions consider the achievement of pre-defined performance standards a priority that prevails over the original architectural quality. The assumption to meet a watertight seal and appropriate thermal behavior for a contemporary building

has led to the systematic replacement of Le Corbusier's single-layer glazing elements with 8 mm laminated glass, without really reaching optimal performance and comfort levels but altering the relationship between the vertical uprights in *béton brut* and the horizontal profiles. The U-shaped polyurethane elements were also replaced with H-shaped sections in translucent plastic, while the H-shaped brass profiles were substituted by anodized aluminum sections with a glossy grey finish.

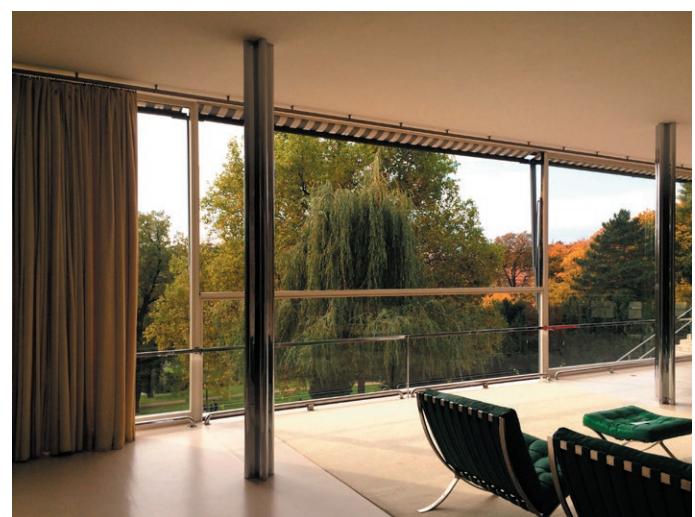
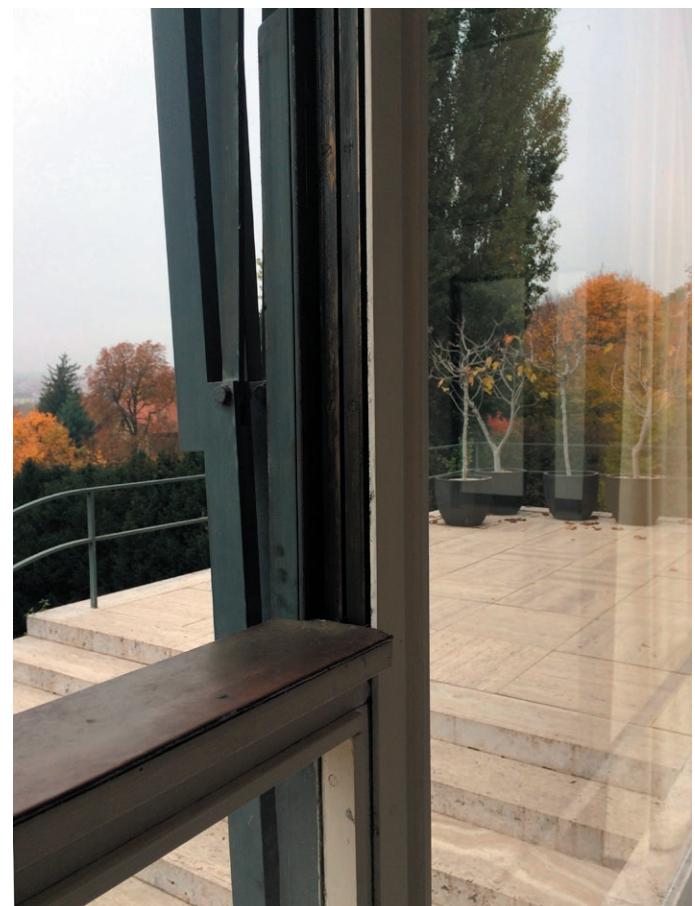
Started in 2015, the building’s conservation and performance improvement have recently been completed and supported by a constant dialogue with the heritage departments through the supervision of the Bundesamt für Bauwesen und Raumordnung (BBR). The project marks the desire to update this “modern temple” to the latest museum standards: «we are arranging and restoring the same building, but it will work better» (De Lucchi, 2018) (Fig. 3). The design process is required to

Raumordnung, si è recentemente concluso. Il progetto segna la volontà di aggiornare questo “tempio moderno” ai più recenti standard museali: «stiamo sistemandolo e restituendo lo stesso edificio, che però funzionerà meglio» (De Lucchi, 2018) (Fig. 3). L’iter progettuale ha richiesto un continuo confronto con alcune note fragilità delle architetture moderne: la mancanza di tenuta all’acqua, l’ossidazione delle strutture metalliche, il degrado del calcestruzzo armato. Emblematico delle metodologie adottate è l’intervento previsto per le ampie facciate vetrate, sistemi pionieristici della galleria superiore oggetto nel tempo di reiterata sostituzione delle lastre con elementi più piccoli per contrastare le frequenti fratturazioni dovute ad instabilità e alle dilatazioni termiche. Il progetto cerca un attento equilibrio tra conservazione e *minimal improvement*, fatto che porta a governare le scelte di miglioramento degli standard prestazionali secondo le istanze di tutela materiale/tecnologica e dell’immagine del monumento (Chipperfield, 2018).

L’intervento prevede la sostituzione delle lastre con nuovi vetri di sicurezza delle dimensioni originarie, conservando sia i preesistenti profili strutturali sia le intelaiature. La soluzione del *minimal improvement* attenua le criticità dell’invólucro ma rinuncia a raggiungere un completo isolamento termico, esprimendo così una posizione culturale di grande interesse: l’istanza conservativa può portare alla scelta di rinunciare al totale soddisfacimento degli standard contemporanei, preferendo una mitigazione dei fenomeni indesiderati volta a prolungare la vita utile del sistema. Questa scelta non risolve in modo radicale il problema della condensa superficiale, ma lo attenua riducendone gli effetti operando con una strategia complementare basata sull’adozione di nuove soluzioni impiantistiche altamente performanti.

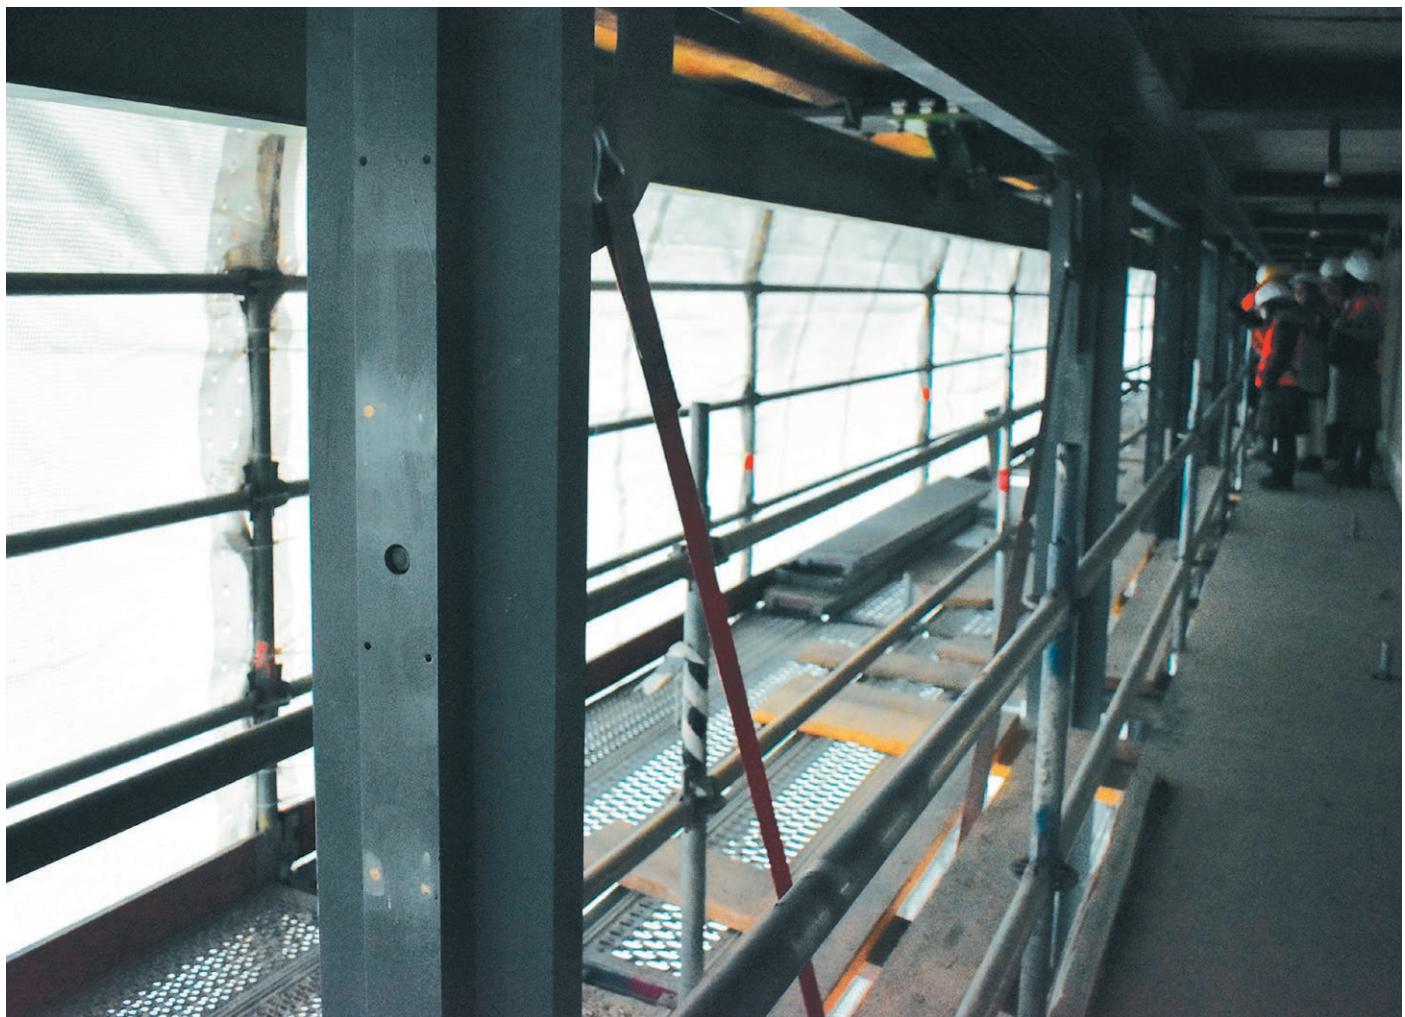
The project involves replacing the glazed panes with new safety glass of the original size, preserving both the existing structural profiles and the

frames. The *minimal improvement* solution mitigates the fragility of the glass façade, accepting not to completely meet thermal insulation standards, thus expressing a cultural position of great interest. The conservation request can lead to the decision not to fully meet contemporary standards, preferring to mitigate unwanted phenomena with the aim of extending the system's expected lifespan. This choice does not radically solve the problem of surface condensation but mitigates its effects by exploiting the complementary contribution of the new high performance heating and cooling services and devices. Finally, the project explores the integration approach as an alternative to replacement, an open issue in the conservation of modern

heritage. The structure of the glass façade is integrated with three new vertical steel elements positioned on the internal edge of the windows, designed to allow expansion of the components and to avoid fractures (Jaspers, 2018). The described works represent a cultural and technical evolution in the intervention poetics. Few years before, in 2005, the intervention carried out by Hrueck + Sexton Architects with Gunny Harboe on Mies' Crown Hall in Chicago profoundly impacted the material authenticity with an extended re-design and replacement of many elements of the building's envelope (Wolfram, 2006). The problem of the fragility of glazed elements led to their complete replacement with thicker ones. Similar criteria were adopted to support the

continuously face some known fragilities of modern architecture, such as the lack of water tightness, the oxidation of metal structures, and the deterioration of reinforced concrete. The intervention planned for the large glass façades is emblematic of the methodologies adopted for the pioneering systems of the upper gallery, whose glazed panes were recurrently replaced with smaller ones over time to avoid frequent fracturing resulting from instability and thermal expansion.

The intervention on the glazed envelope seeks a careful balance between conservation and *minimal improvement*, thus guiding the choice of improving performance standards according to the preservation of material/technological features and the image of the monument (Chipperfield, 2018).

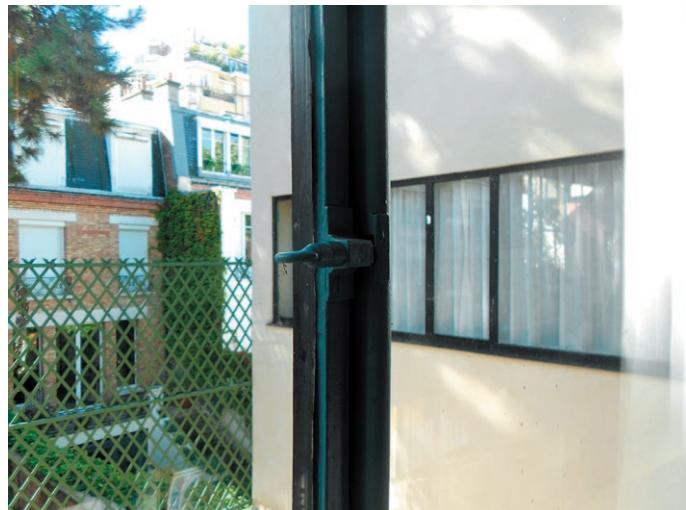
le criticità indotte dalle scarse performance degli elementi vetrati (Fig. 4). La destinazione museale dell'edificio, attualmente sede della Foundation Le Corbusier, consente infatti di riconoscere un compromesso tra conservazione dell'opera e requisiti attesi, abbassando la soglia di comportamento richiesto ai serramenti storici. Tale sensibilità non è stata riservata invece ad alcuni edifici di Daniele Calabi in ambito residenziale, in cui la sostituzione non coordinata e priva di un'adeguata valutazione degli infissi originari tipo ferrofinestra con modelli dai profili maggiorati ha fortemente alterato la percezione del fronte dell'edificio (Fig. 5).

cus on returning the original color of the surfaces, the work also preserves the *menuiseries*, accepting critical issues resulting from the poor performance of the glazed elements (Fig. 4). The museum function of the building, which also hosts the Fondation Le Corbusier, allows to accept a compromise between the need for conservation and the expected requirements, lowering the performance threshold required of the original windows. Conversely, a similar attitude has not been addressed to preserve some works of Daniele Calabi in the residential field, in which the uncoordinated replacement of the original iron-window frames with new ones, characterized by increased profiles, has strongly altered the perception of the main façade (Fig. 5).
